מספרנו : 63330.0613

תאריך עריכה : 25.10.2013

הנדון : דירה מס' 7 ברח' אלקלעי מס' 12 - רחובות

חוות דעת מומחה

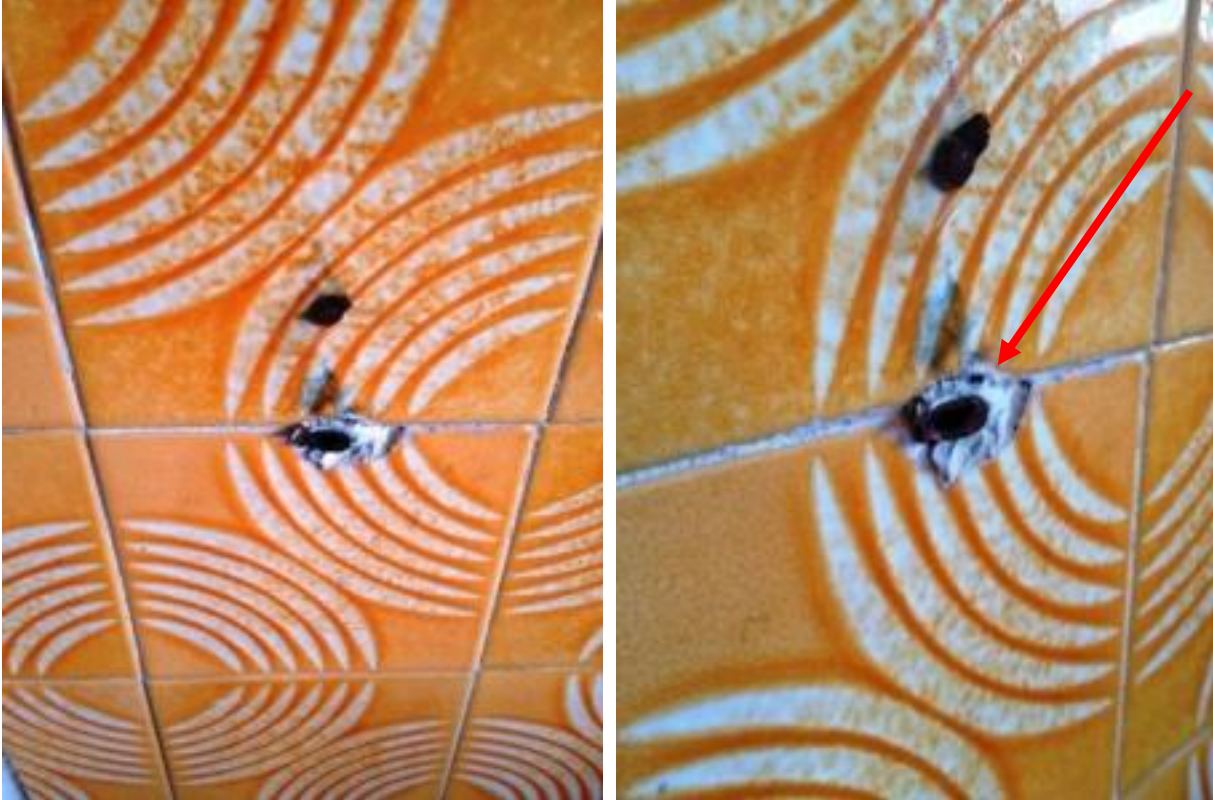
1. צינור גז בקליניקה – נפגע ונחתך על ידי עובדי הקבלן במהלך עבודות השיפוץ ללא עדכון הדיירת. כתוצאה מכך נוצרה דליפת גז. עלות החלפת אריחי קרמיקה וסגירה תקנית (500 ₪)

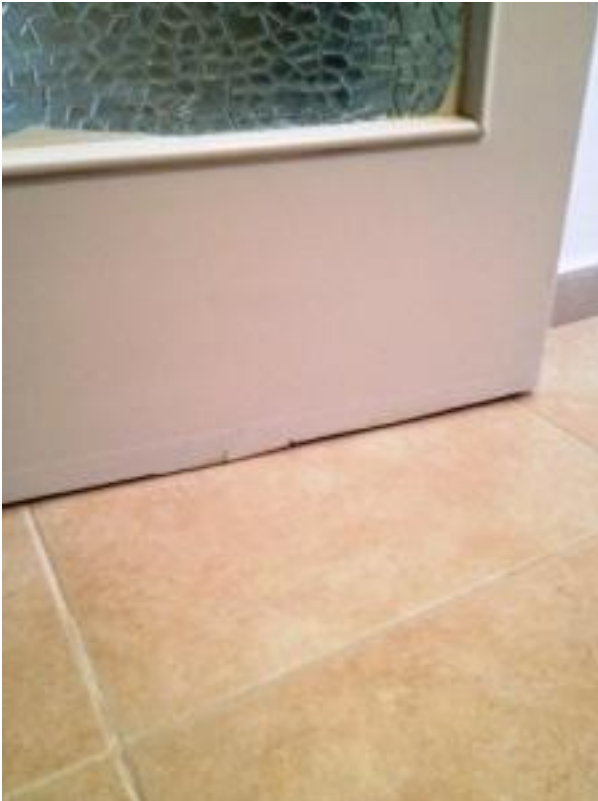
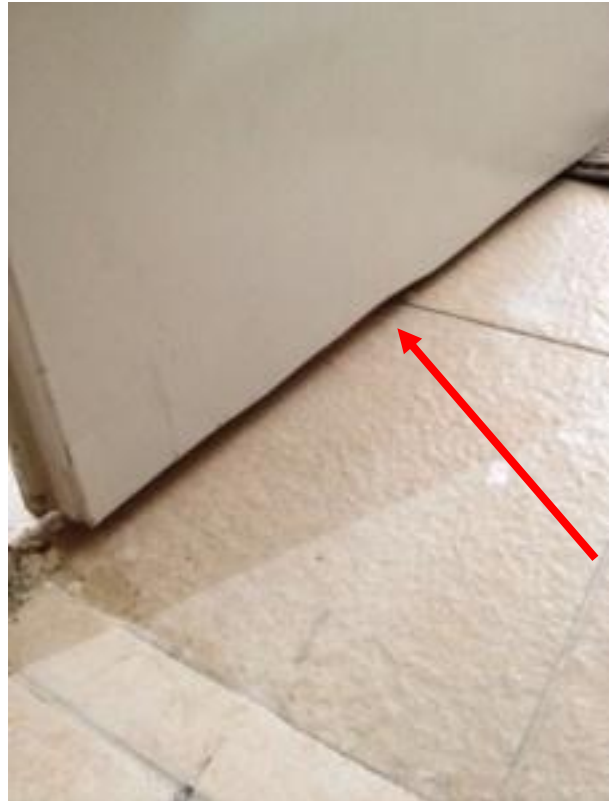
2. חוסר תאום דלת הכניסה לחדר רחצה הורים וחדר שינה הורים. יש צורך לבצע תאומים לסגירה טובה בין אגף הדלת למלבן. הדלתות הותקנו בצורה בלתי מפורסלת. הדלת נוטה להיסגר מעצמה.

כמו כן בוצע חיתוך בתחתית הדלתות בצורה בלתי מקצועית ואסתטית.

הליקוי אסור ע"פ תקן 23 חלק 3 סעיף 3.4.2.2.

יש צורך בהחלפת הדלתות. (2 יח' x 1,000 ₪/יח' = 2,000 ₪)

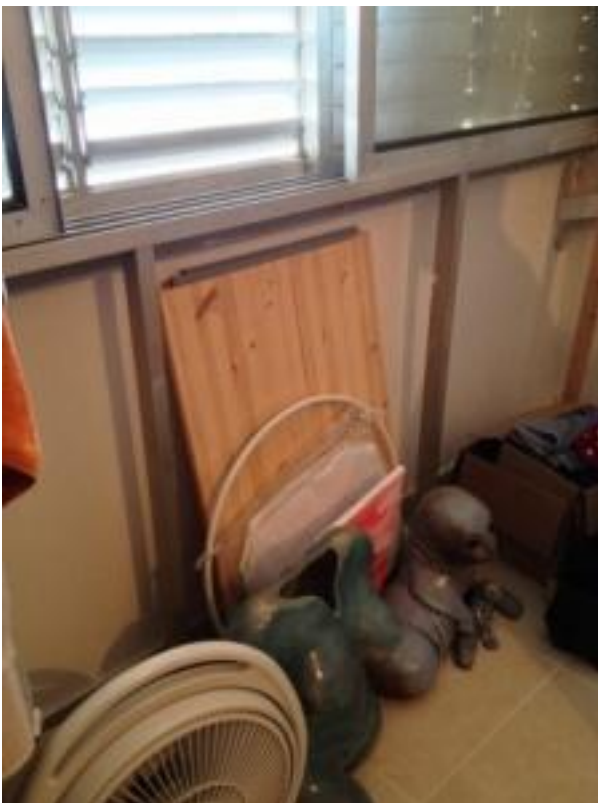
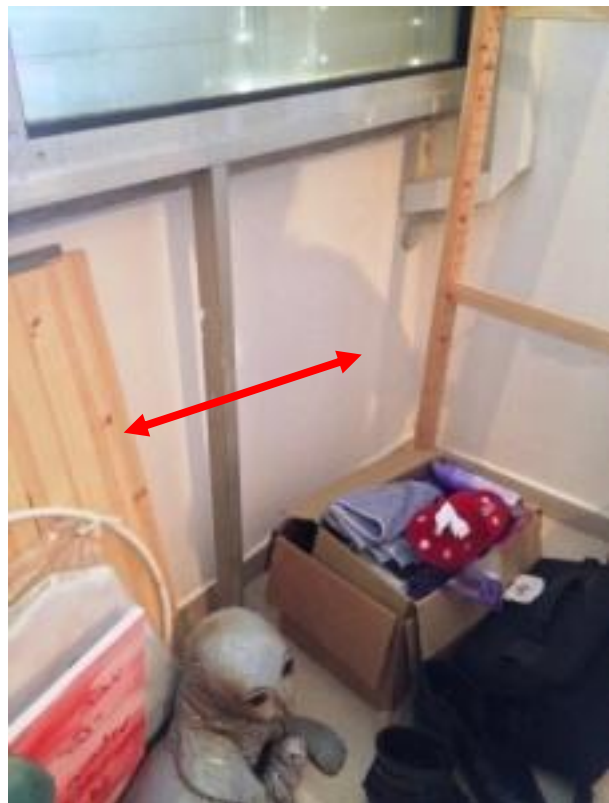
3. טרם בוצעה השלמת עבודות הגבס בחדר שינה הורים. נדרש להשלים פלטות גבס. (1,500 ₪)

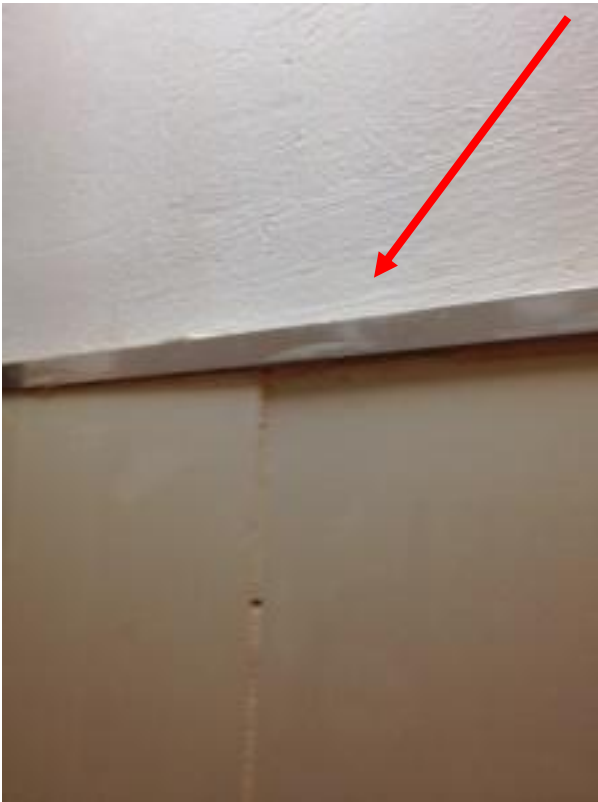
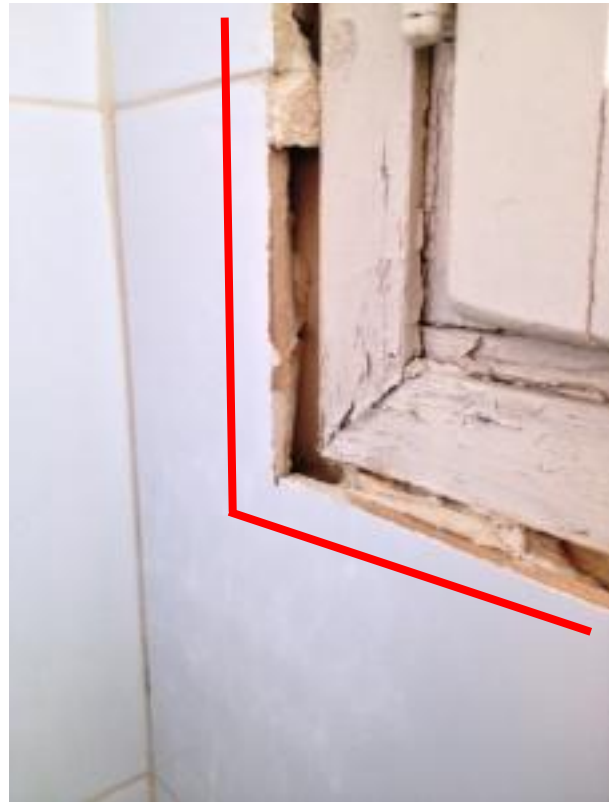
4. חיתוך ועיבוד לקוי של אריחי החיפוי הקרמי בנקודת המפגש סביב חלון חדר רחצה כללי וכן בחדר רחצה הורים בעיקר בחיבורי ספי אלומיניום ואריחי הדיקור. העבודה בוצעה שלא ע"פ כללי מקצוע מקובלים, אשר באים לידי ביטוי במפרט הכללי לעבודות בנייה סעיף 10051,

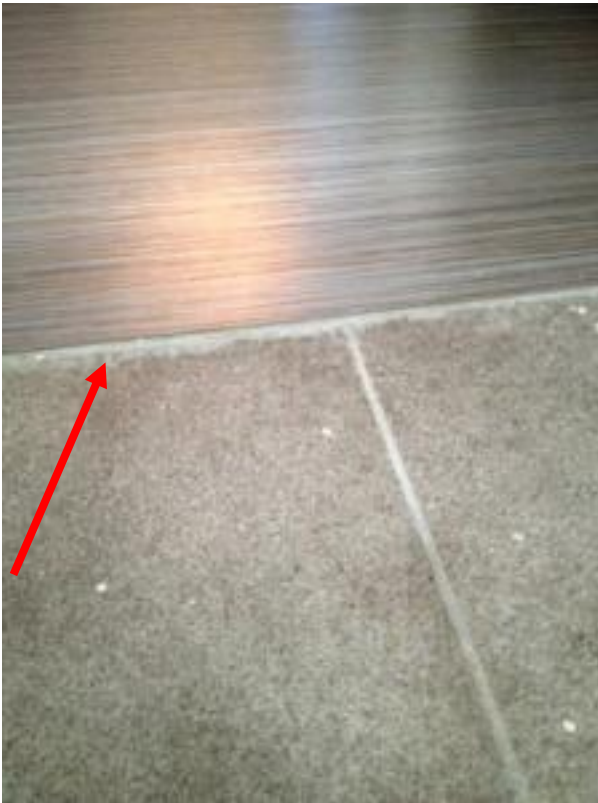
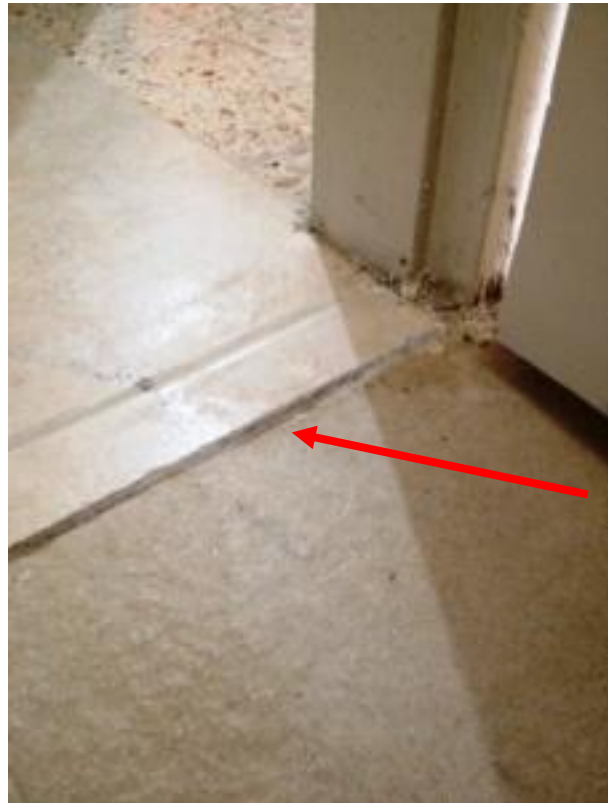
8. חסר סף אלומיניום בחיבורי ריצוף בין חדר רחצה כללי ובין פרוזדור, ובחיבורי ריצוף בין הפרוזדור וחדר רחצה הורים. העבודה בוצעה שלא ע"פ כללי מקצוע מקובלים (לפני פרסום תקן 1555.3 בחודש מרץ 2003) אשר באו לידי ביטוי במפרט הכללי לעבודות בנייה סעיף 10021, **ציטוט:**

(2 יח' X 250 יח' / יח' = 500 ₪)

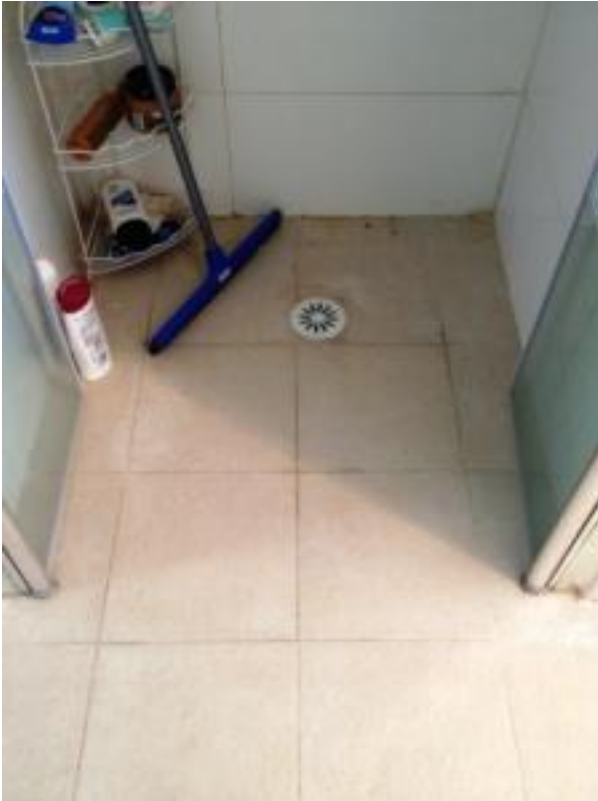
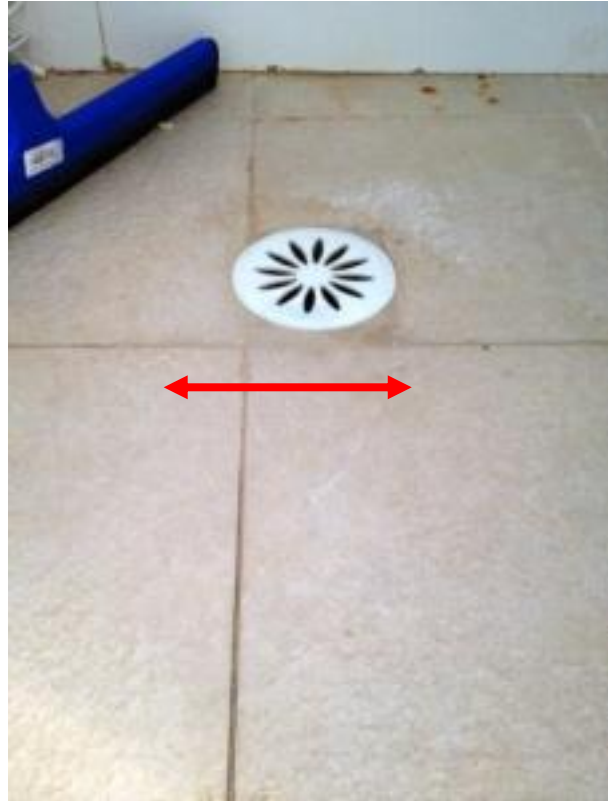
9. שיפוע בריצפת תא הרחצה בחדר מקלחת הורים אינו מספיק (0.3%-0.4%). נדרש שיפוע מינימאלי של 1% וזאת ע"פ סעיף 3.2.5.1 בתקן 1205.3, **ציטוט:**

לתיקון יש לבצע פירוק האריחים באזור חדר הרחצה והתקנת אריחים חדשים בשיפוע מתאים, כולל עיבוד מחדש של הקרמיקה סביב פתח הניקוז והתאמה עם החיפוי בקיר. (2,200 ₪)

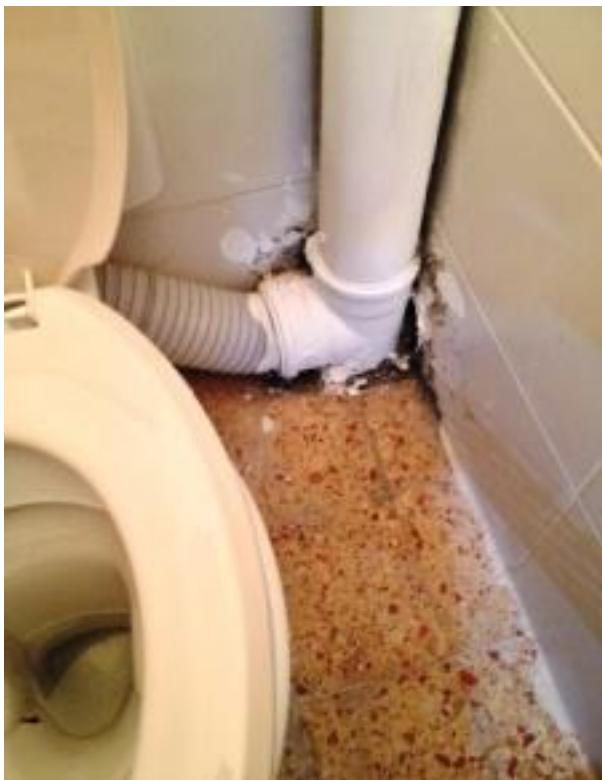
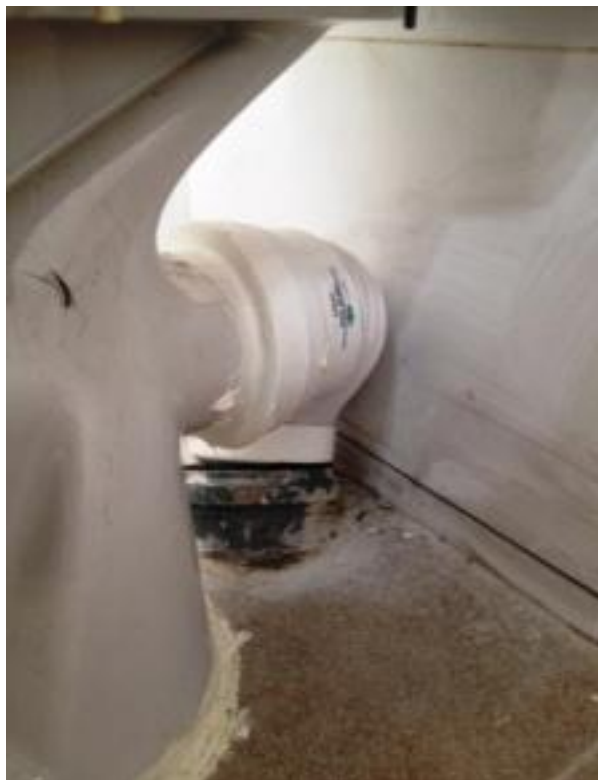
.10

צנרת השופכין הותקנה כשהיא גלויה וללא חיפוי קרמיקה, באופן היוצר פגם אסתטי בולט לעין. בחדר רחצה כללי ובשרותי אורחים נדרש לחפות בקרמיקה בצורה מקצועית, תוך הקפדה על ביצוע פתח ביקורת בצנרת בצורה אסתטית ומקצועית. עלות השלמת חיפוי מוערכת בכ - (1,000 ₪)

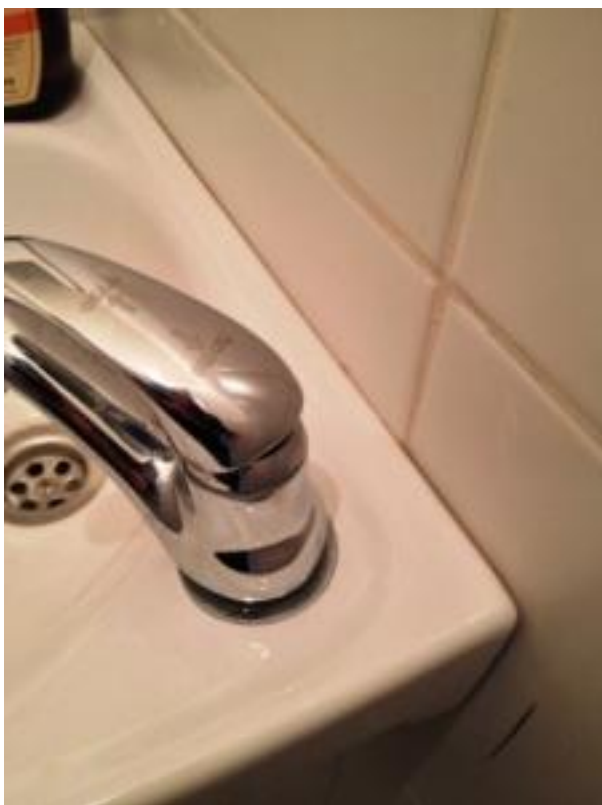
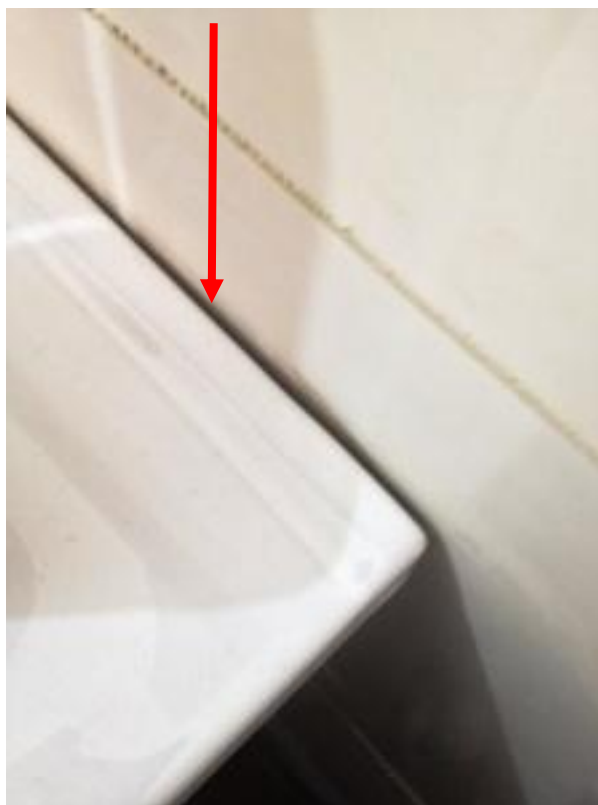
11. לא בוצעה אטימה אטימה בין כיור הרחצה בחדר רחצה הורים, שרות אורחים ובחדר רחצה כללי לבין החיפוי הקרמי בקירות ע"י מריחת סיליקון דוחה עובש. יש צורך במילוי סיליקון. (150 ₪)

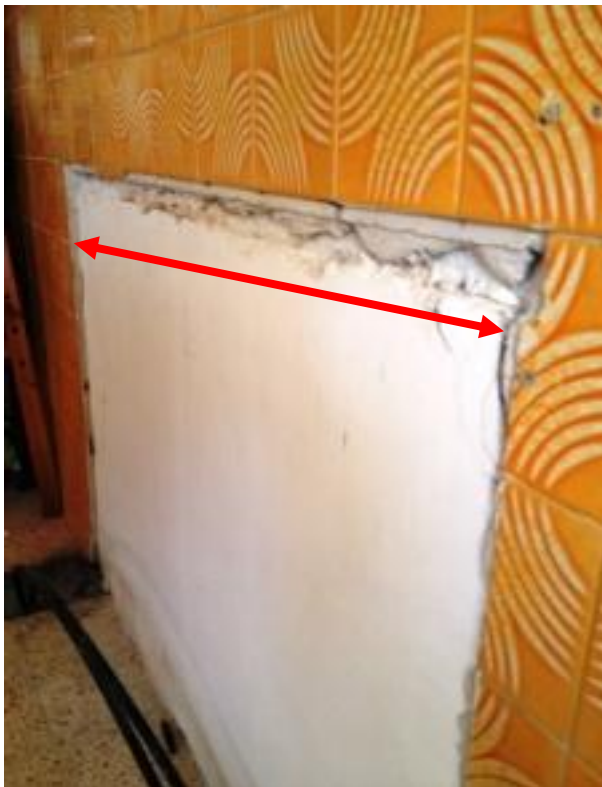
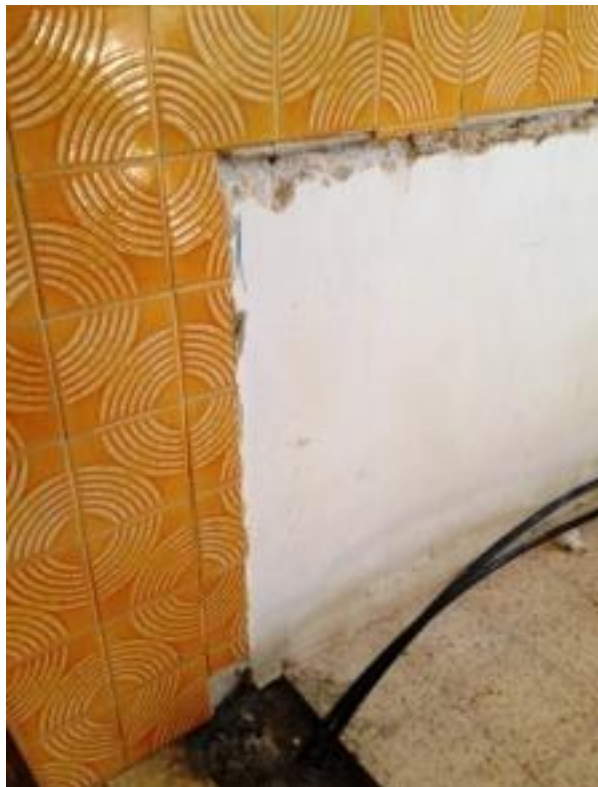
12 טרם הושלמו אריחי חיפוי קרמי בקליניקה – כנדרש על פי הסכם במצב הקיים נוצר פגם אסתטי בולט. עלות השלמת חיפוי מוערכת בכ - (3,000 ₪)

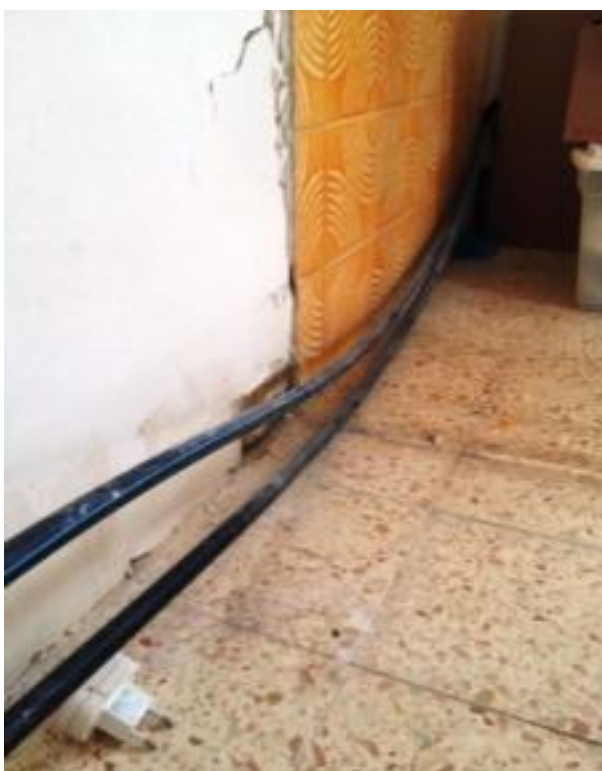
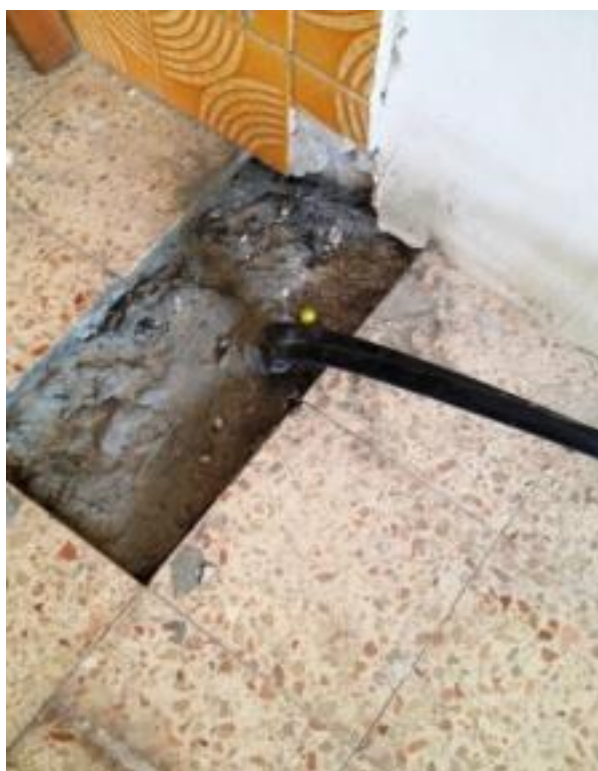
13 לא בוצעה הטמנת צנרת מים בקליניקה. עלות מוערכת בכ - (3,500 ₪)

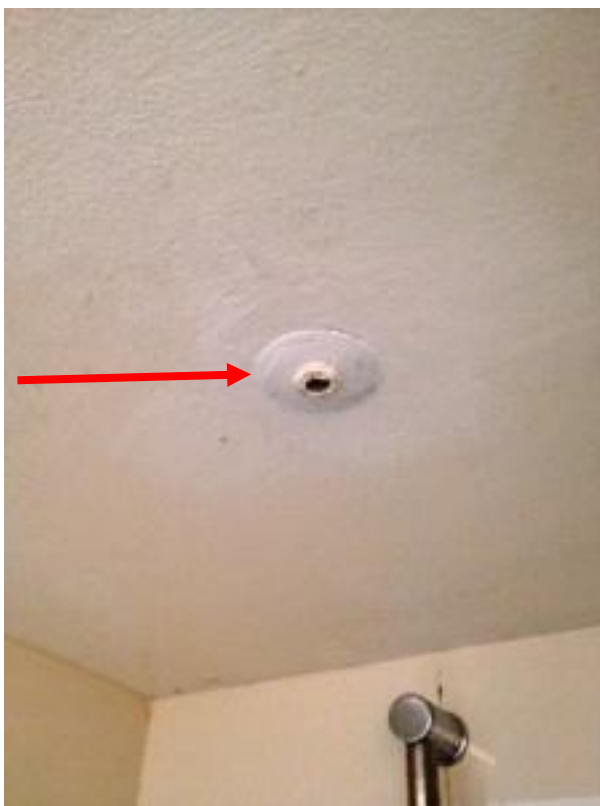
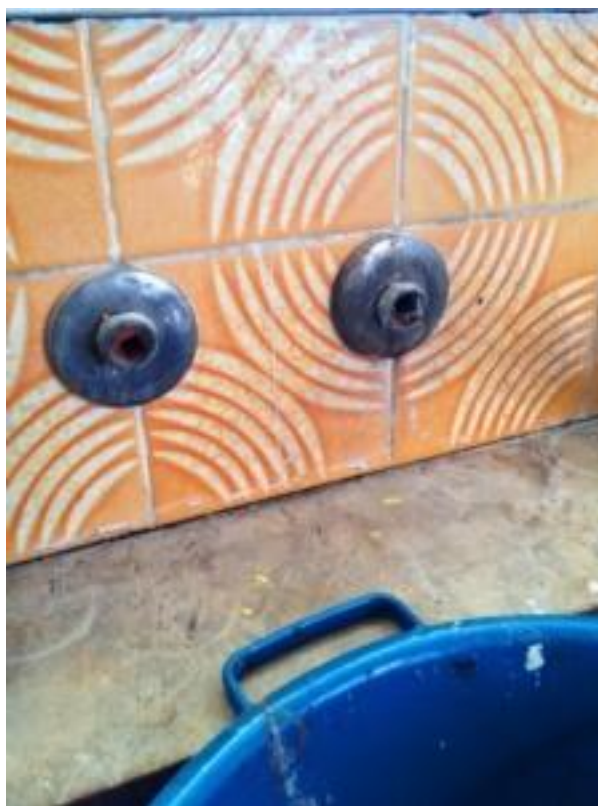
14. סגירת ברזים בכיור הקליניקה ובתקרת חדר רחצה הורים – טרם בוצע כנדרש על פי הסכם שיפוץ. (900 ש"ח)

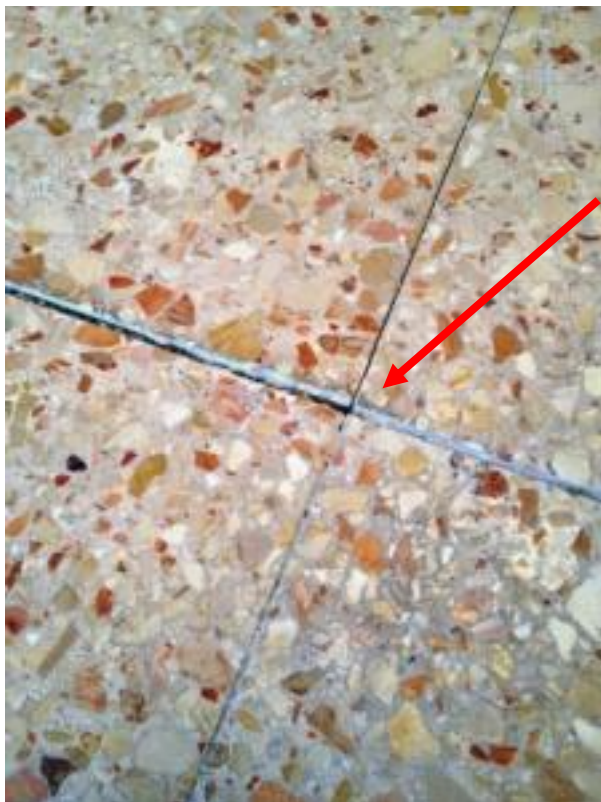
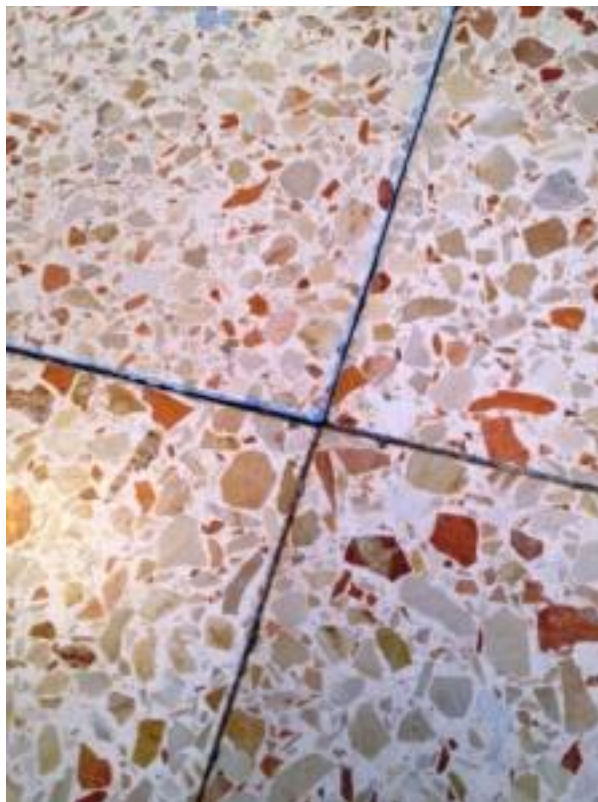
16.

בבדיקת הקשה ע"י האריחים, אותרו חללים עקב הדבקות לקויה למצע המלט מתחת לאריחים במטבח. הבדיקה נערכה בהתאם למפורט בסעיף 5.2.3 שבתקן 1555 חלק 3,
ציטוט:

- א. החלפת הריצוף באזורים הנ"ל, כולל עבודות הפירוק, פינוי הפסולת ניקוי מצע החול / סומסום וריצוף חוזר באריחים חדשים. סה"כ העלות מוערכת **(בכ- 3,800 ₪)**
- ב. יש להסיר בזהירות את מילוי הרובה הקיים ולבצע מחדש. **(1,000 ₪)**
- ג. יש לנקות בזהירות את פני השטח של האריחים משאריות הרובה. **(600 ₪)**

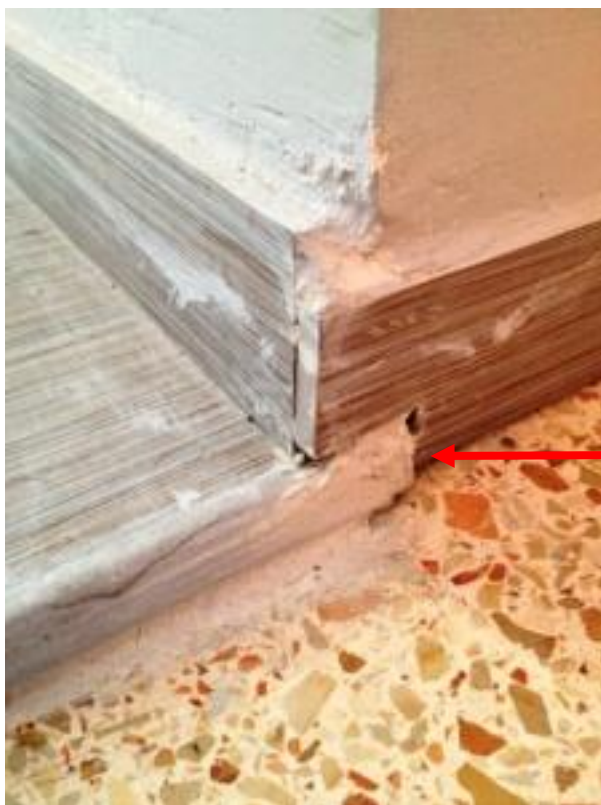
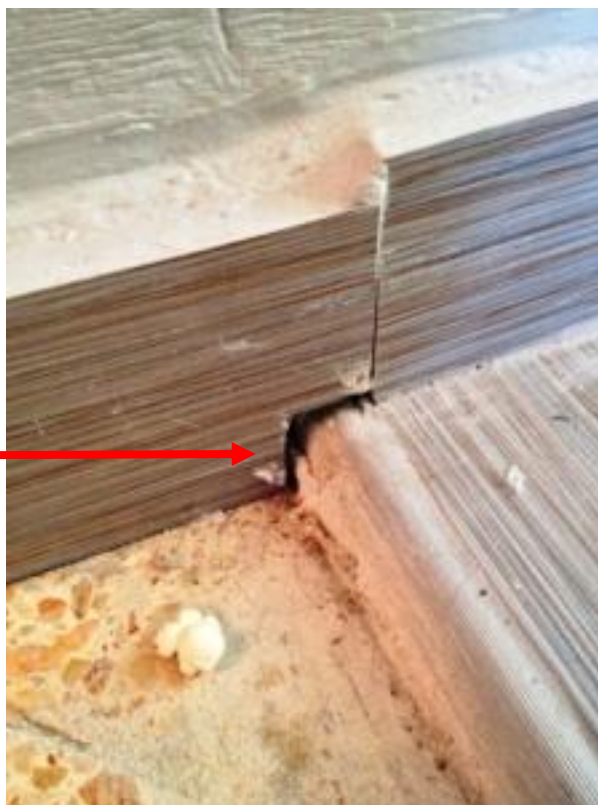
17. חיתוך אריחי הפנלים באזור הכניסה לפרוזדור חדרים מהסלון בוצע בצורה לקויה.

הליקוי אסור עפ"י תקן ישראלי ת"י 1555 חלק 3 סעיף 3.1, **ציטוט:**

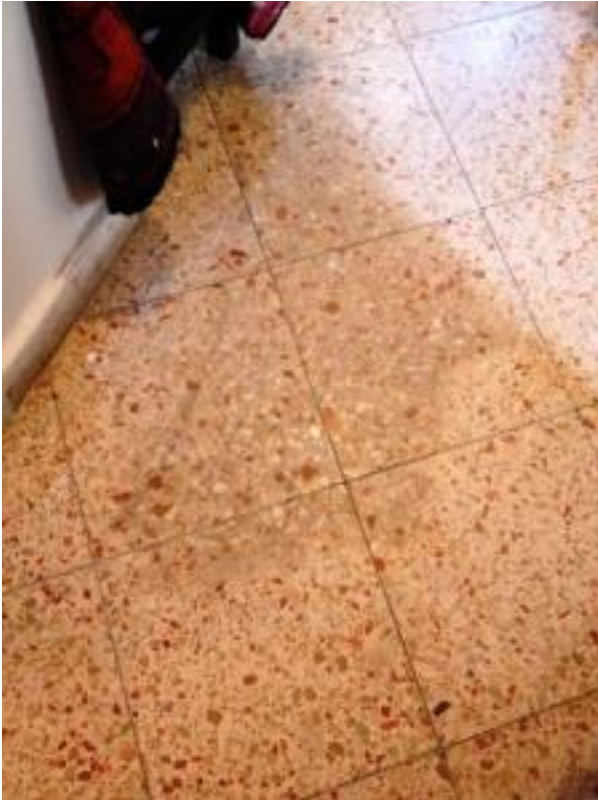
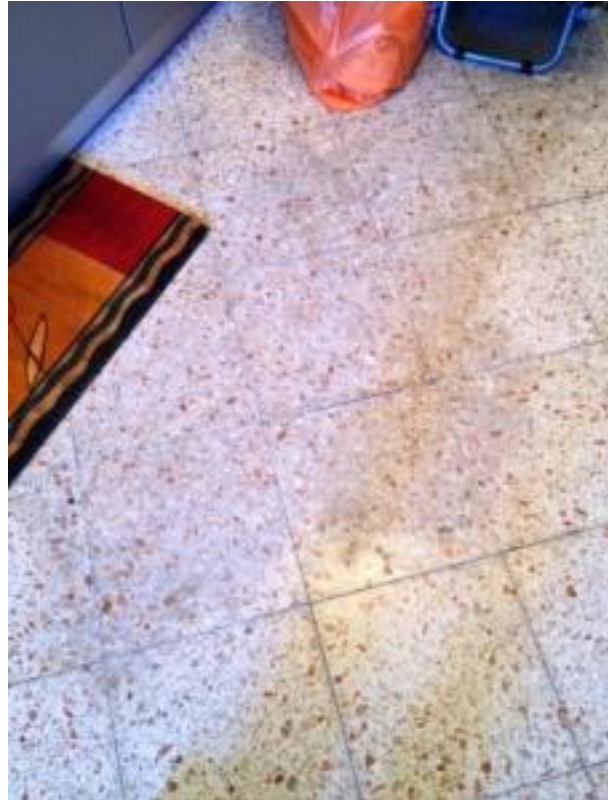
19. כתמים ע"ג הריצוף באזור מבואת הכניסה ובמטבח הנובעים מכך שלא בוצעה הגנה לריצפה וזאת כנדרש עפ"י תקן 1629 (1998) סעיף 6.1,
ציטוט:

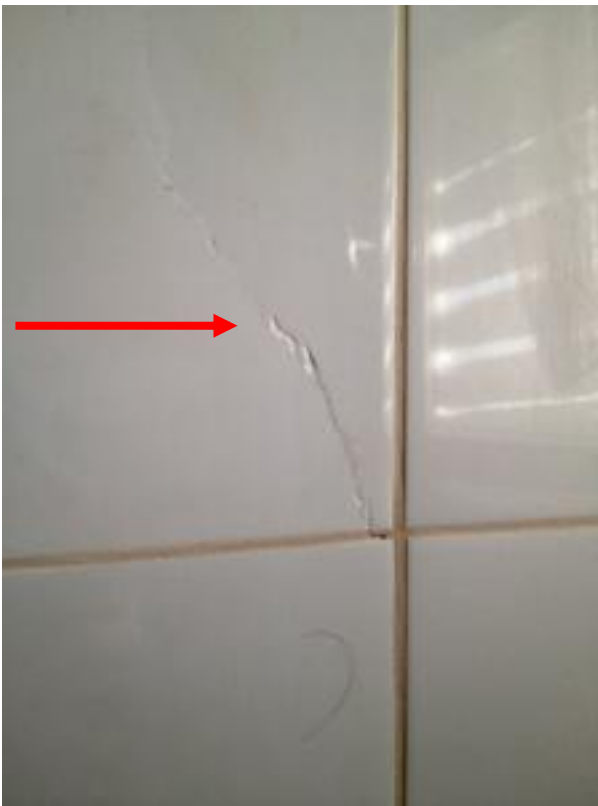
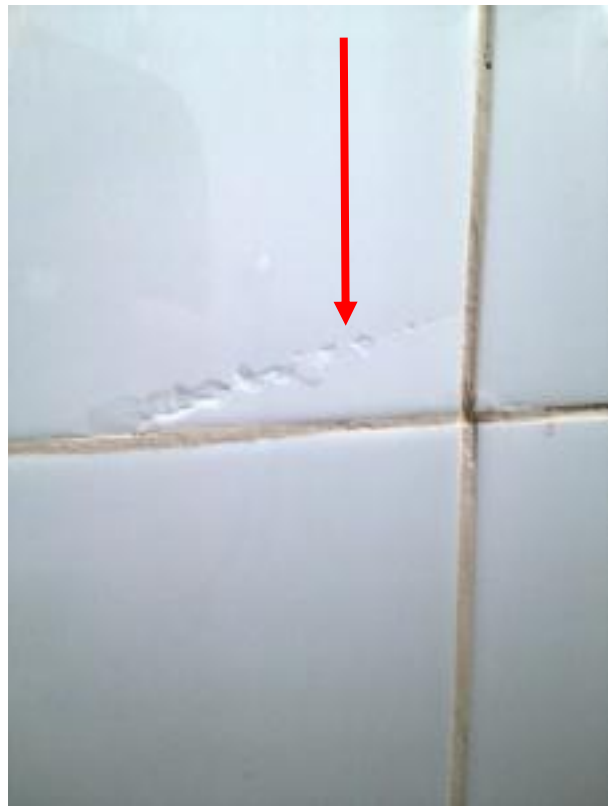
20. אריחים פגומים באזור חדר רחצה כללי (6 יח'), חדר רחצה הורים (2 יח'). העבודות בוצעו שלא ע"פ כללי מקצוע מקובלים, אשר באים לידי ביטוי במפרט הכללי לעבודות בנייה סעיף 10051,

לתיקון יש לפרק ולהחליף את האריחים הפגומים בהתאם לנדרש בסעיף 10051,

(8 יח' X 300 נח/יח' = 2,400 נח)

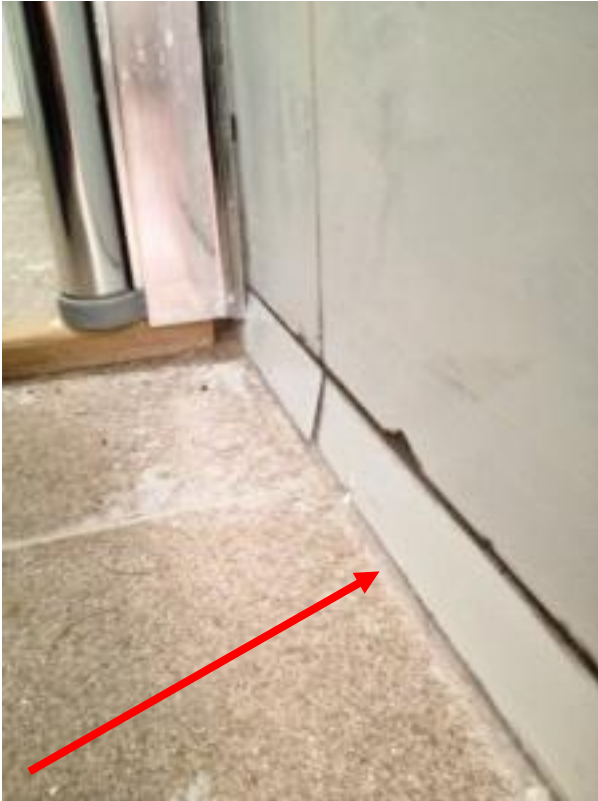
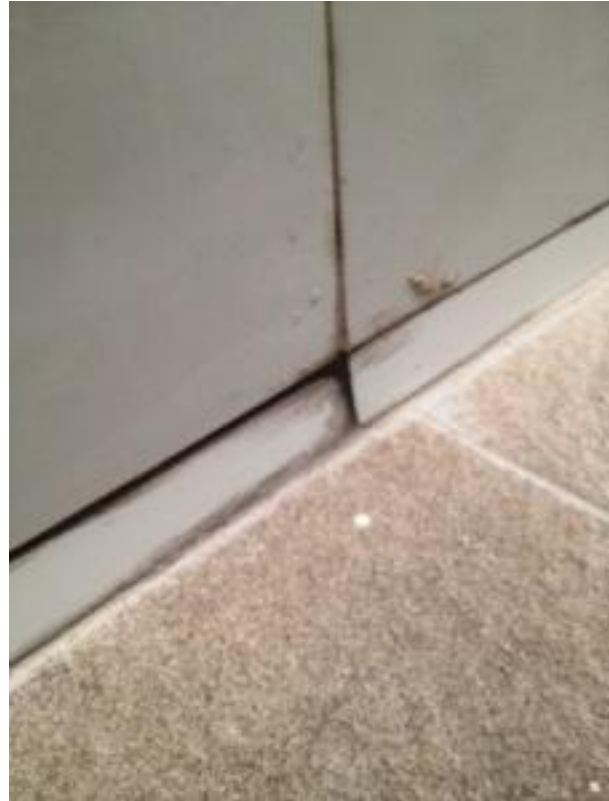
21. אריחי קרמיקה בתחתית קירות חדר רחצה כללי אינם במישור אחיד. קיימים אריחים אשר אינם במישור הכללי של הקירות. הליקוי נוצר עקב עבודות הרכבה לא מקצועיות של החיפוי. במצב הקיים נוצר מפגע אסתטי בולט.

עלות תיקונים מוערכת בכ - (₪ 3,250)

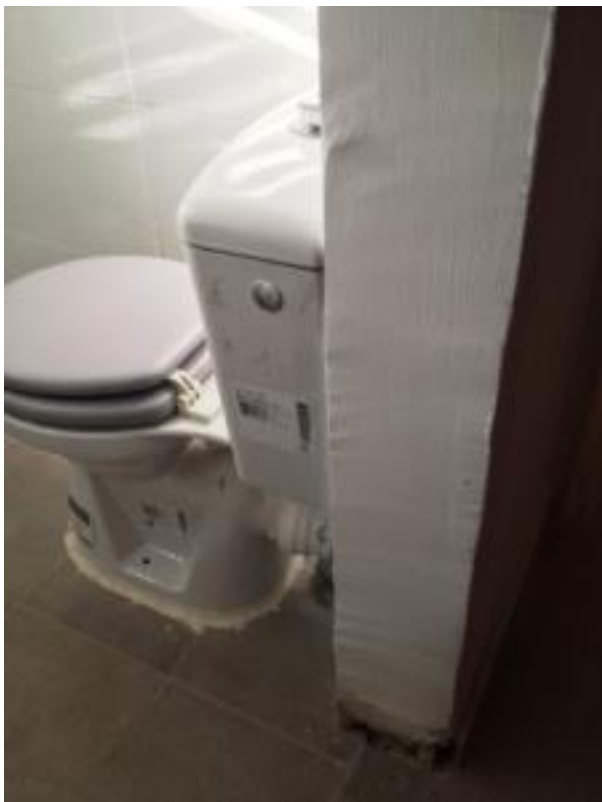
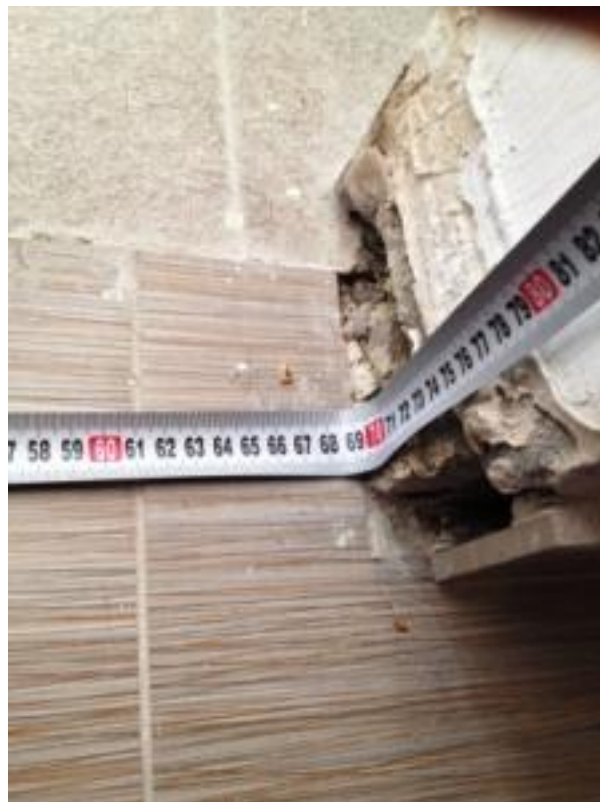
23. לא ניתן להתקין דלת בחדר רחצה כללי עקב תכנון הנדסי לקוי. במצב הקיים בוצע מפתח דלת ברוחב 69 ס"מ וכן מיכל האסלה הותקן בסמיכות יתרה למיקום המלבן המיועד. לא ניתן לקבוע מראש, יתכן שיהיו עלויות נוספות. (עלות מוערכת - ₪ 5,000)

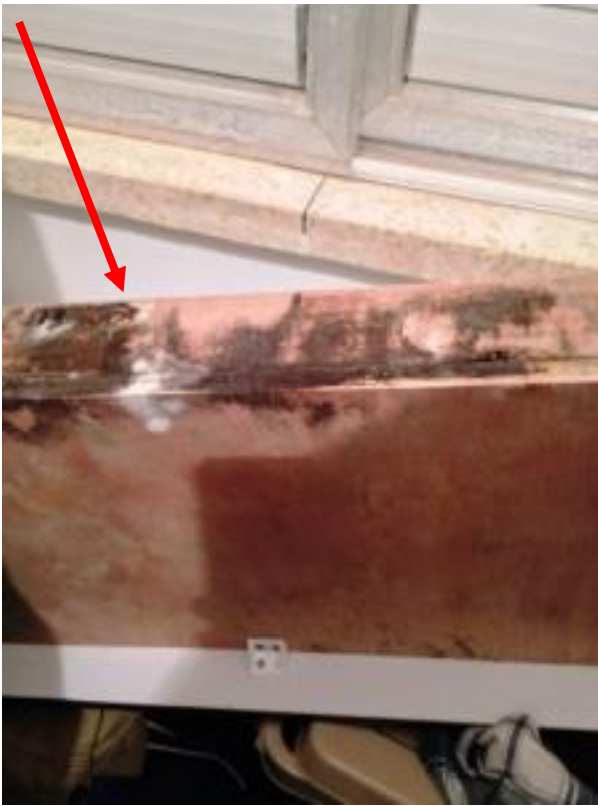
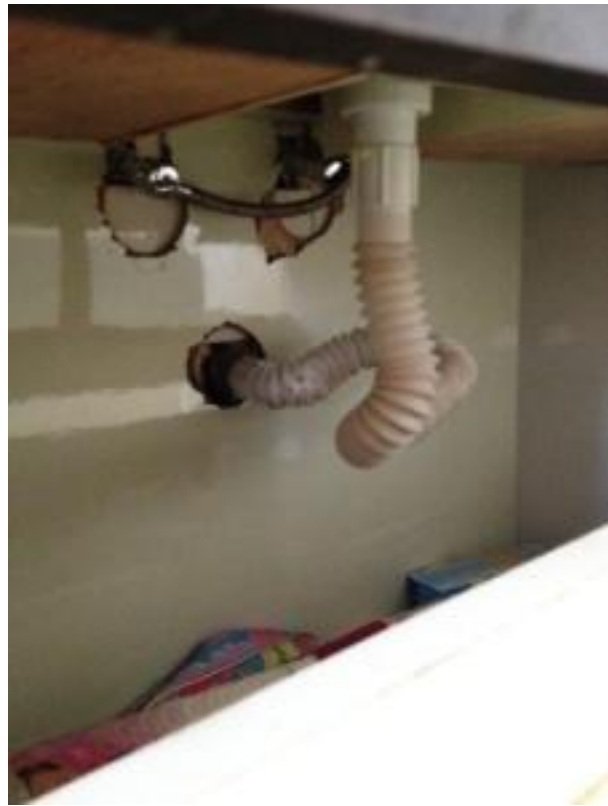
25. נזילת מים כתוצאה מחיבור לקוי של סיפון שרשורי בכיור חדר רחצה הורים. אותרה רטיבות פעילה בארון הממוקם בסמיכות לסיפון. ע"פ תקן ישראלי ת"י 1271 חלק 1 (ריהוט: ארונות מטבח), סעיף 3.1.2,

יש לבצע תיקוני אטימה נדרשים ע"י אינסטלאטור. יש לפרק ולהחליף את הארון / מגירה. (**כתמי עובש**)

עלות מוערכת בכ - (2,500 ₪)

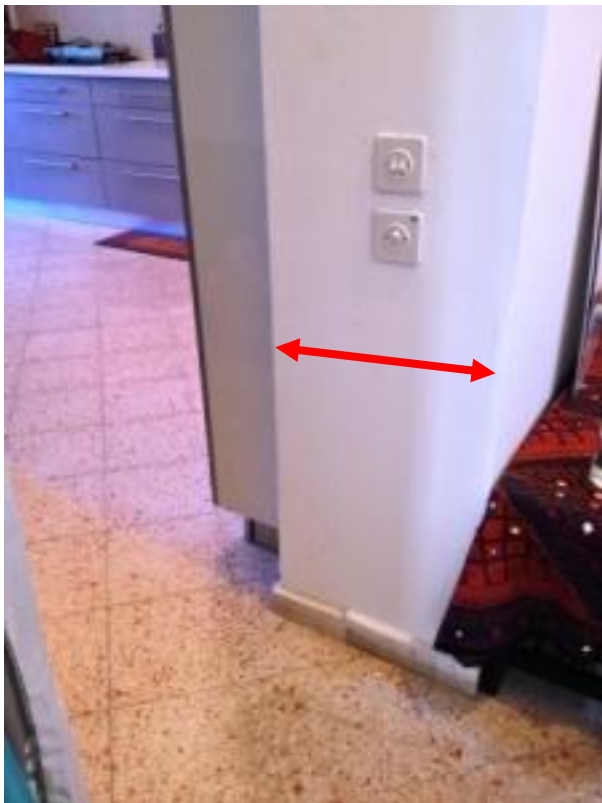
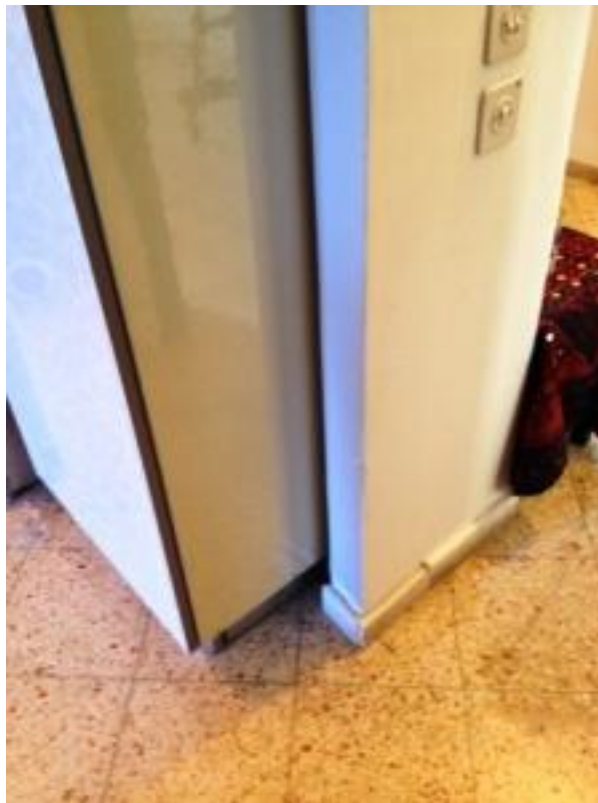
26. על פי דרישת הדיירת נדרש היה לבצע קיר גבס מותאם למידות המטבח. בפועל בוצע הקיר במידה בלתי מתאימה ואסתטית. מידות הקיר בפועל כ-48 ס"מ, בעוד המידות הנדרשות –80 ס"מ. עלות פירוק והתקנה מחדש (שו"מ 2,900)

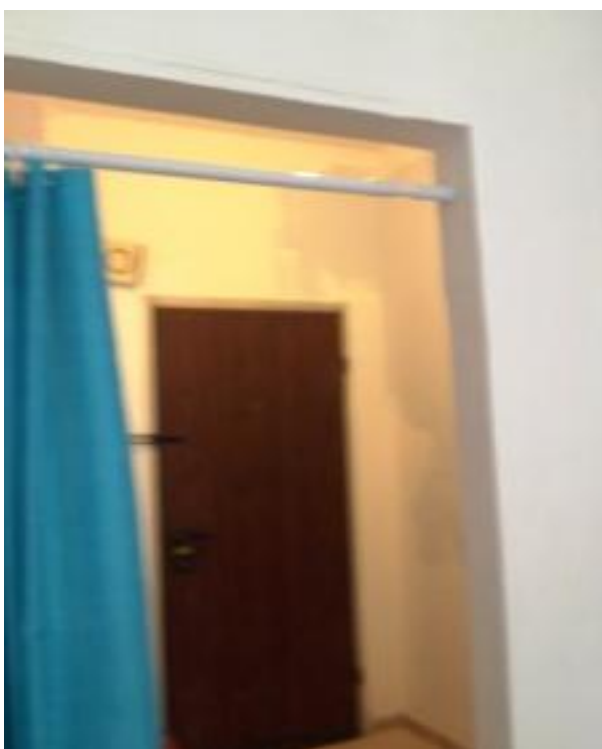
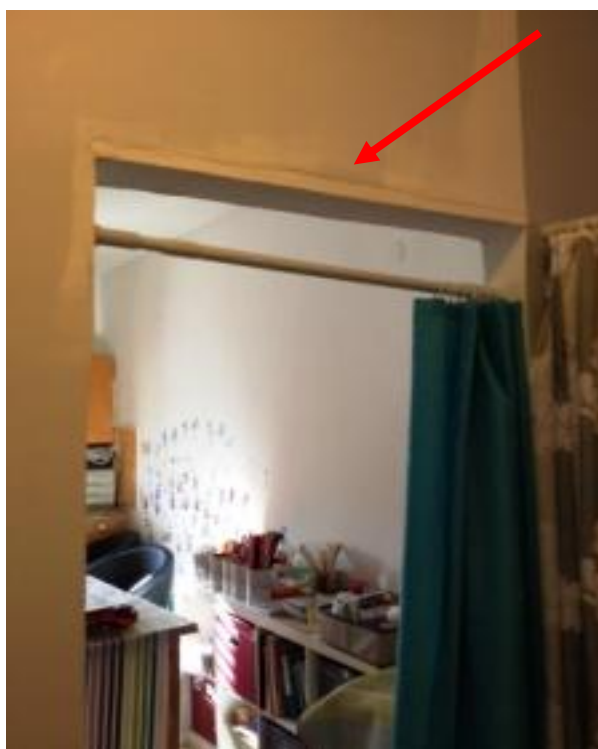
27. לא ניתן להתקין דלת חדר קליניקה עקב עבודות הכנה לקוייה של משקוף סמוי. עלות מוערכת בכ - (שו"מ 2,000)

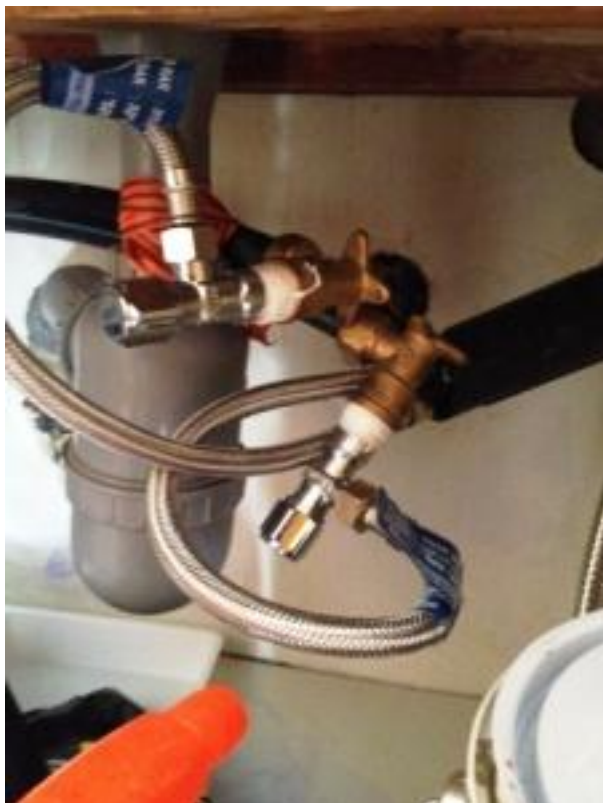
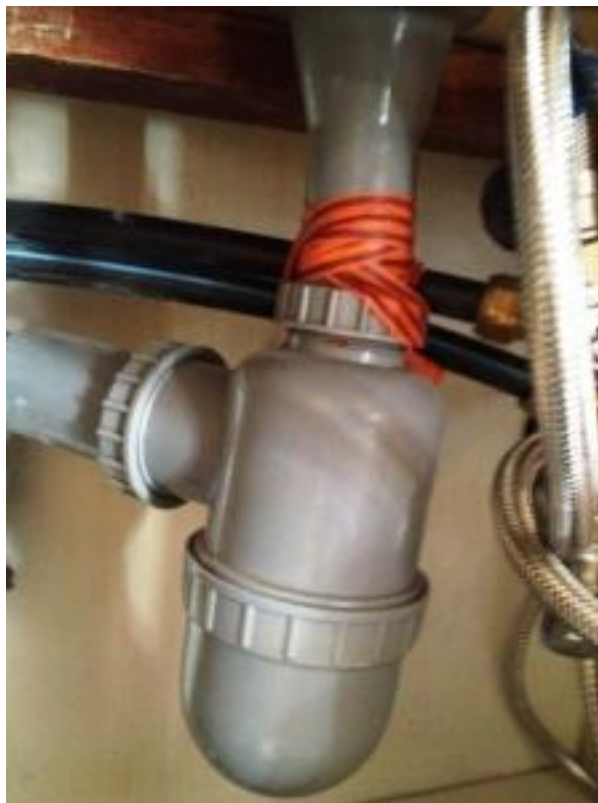
29. קיבוע לקוי לסיפון כיור המטבח וכיור הקליניקה. (בוצע טפסנות על ידי דבק איזולירבנד). יש לבצע קיבוע מכאני תקני. עלות תיקונים מוערכת בכ - (1,050 ₪)
