מספרנו : 63330.0613

תאריך עריכה : 25.10.2013

הנדון : דירה מס' 7 ברח' אלקלעי מס' 12 - רחובות

חוות דעת מומחה

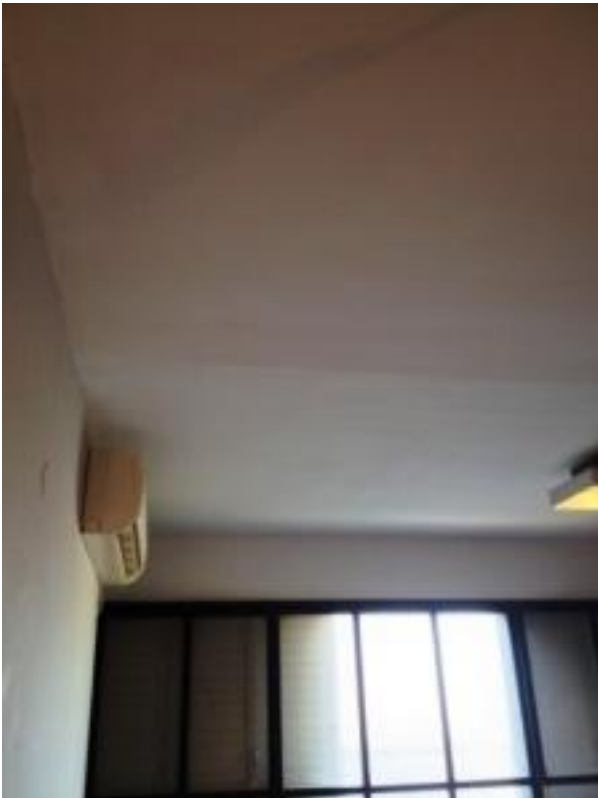
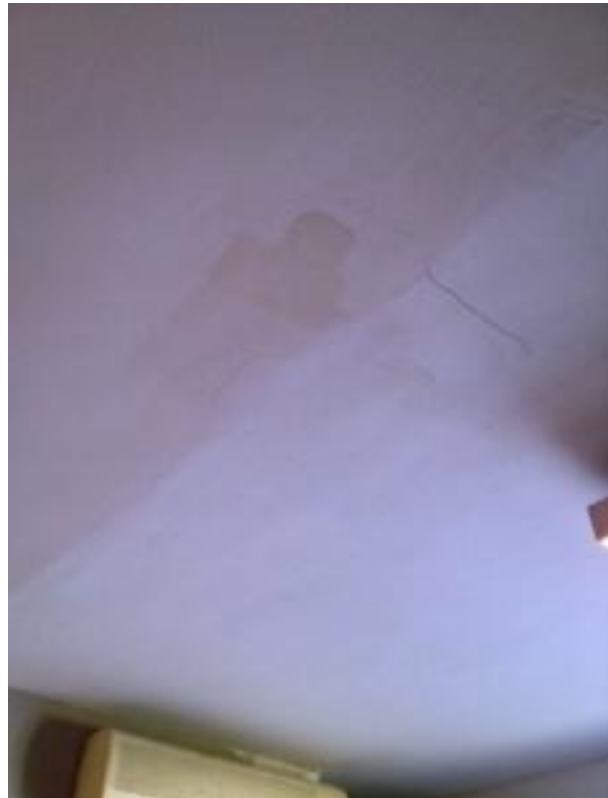
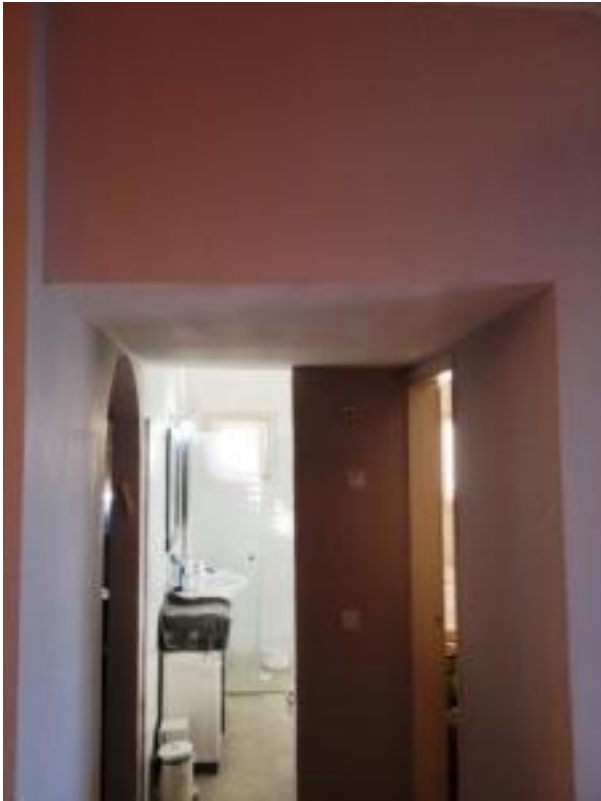
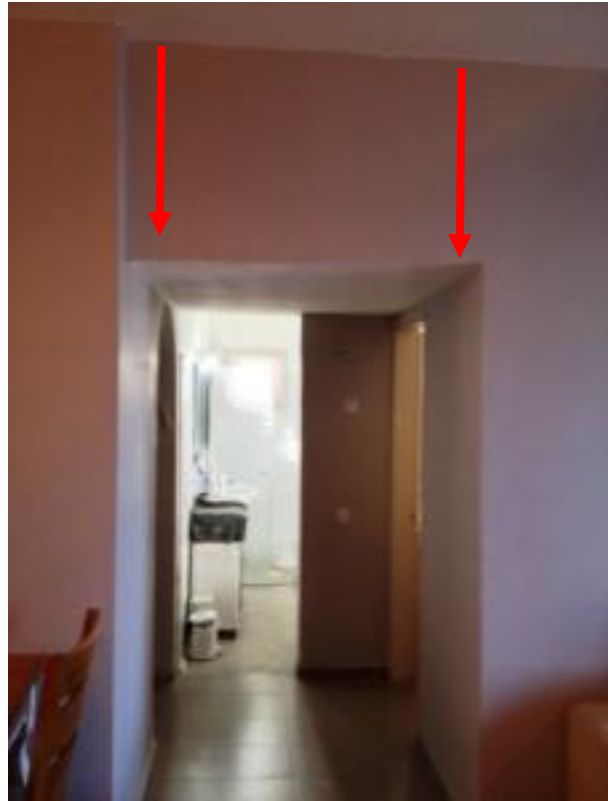
30. שכבת הטיח הפנים גלית מעל למותר ע"פ דרישות תקן ישראלי ת"י 1920 חלק 2. ע"פ סעיף 5.2.3.3 :

הליקוי מופיע במקומות הבאים:

- תקרת הסלון.
- מפתח הפרוזדור בכניסה לחדר רחצה כללי.
- תקרת חדר שינה הורים.

יש ליישר את הטיח. (3,800 ₪)

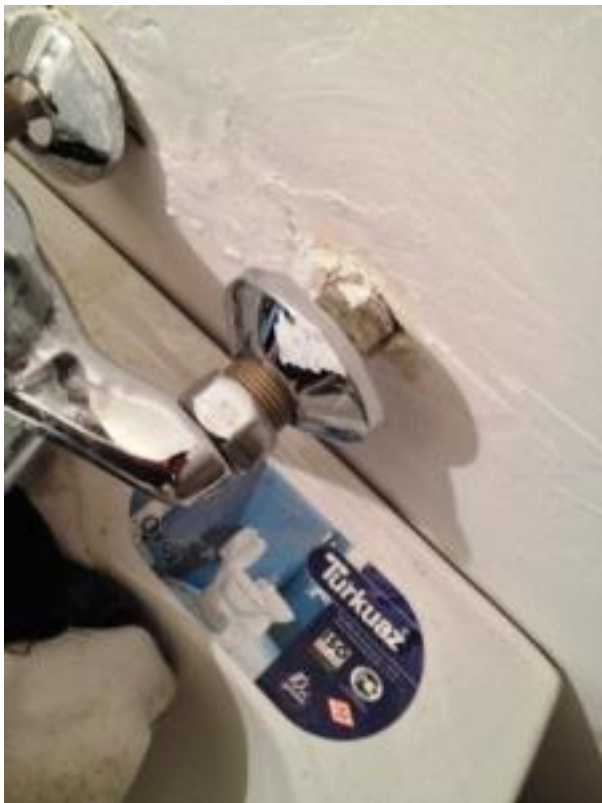
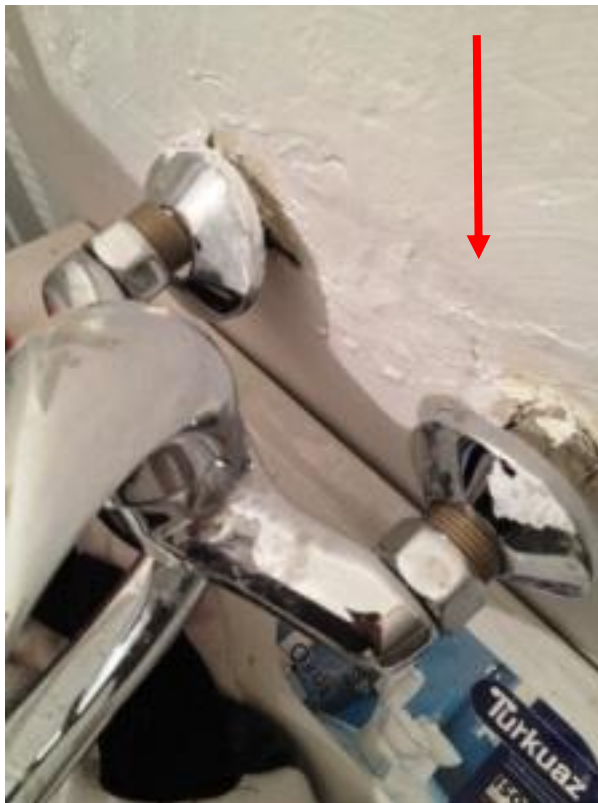
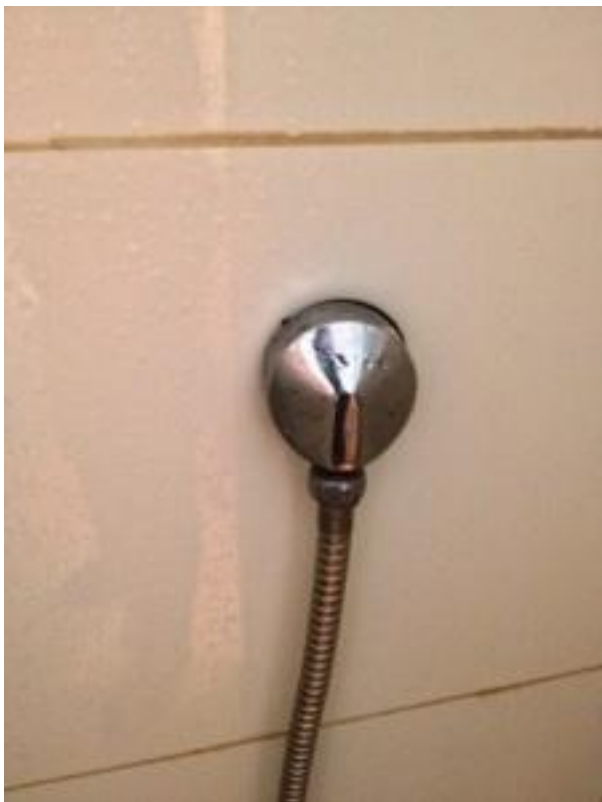
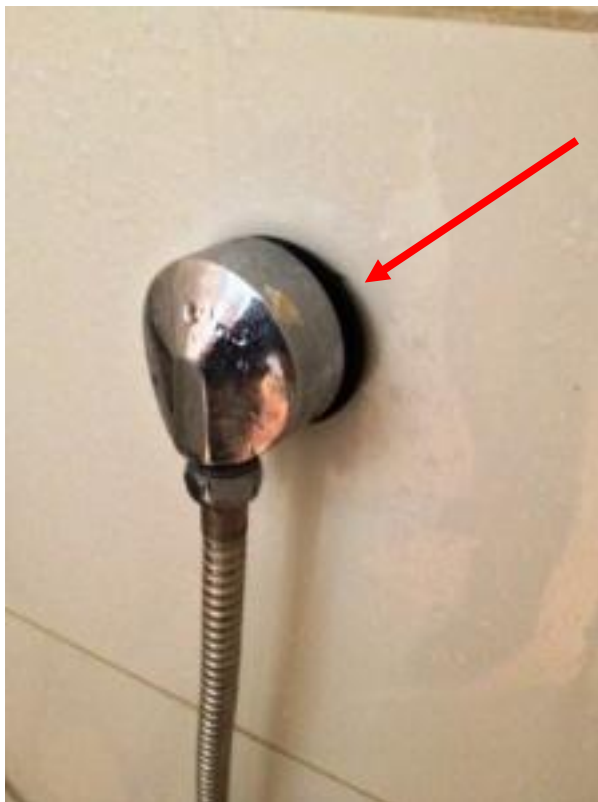
32. קיבוע לקוי ובלתי תקין – ברז חדר כביסה ומוט ברז טוש בתא רחצה הורים. עבודת ההתקנה בוצעה בצורה בלתי מקצועית. קיימים מרווחים מחדירי רטיבות. (650 ש"ח)

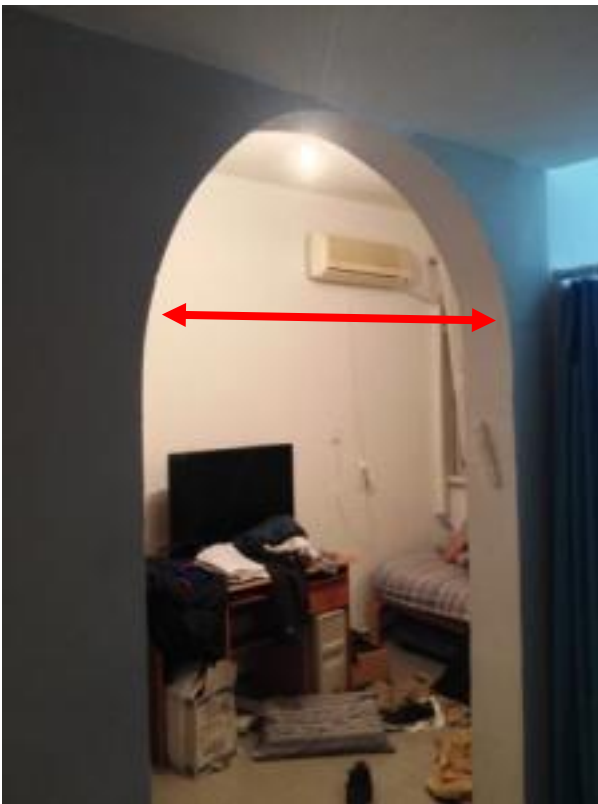
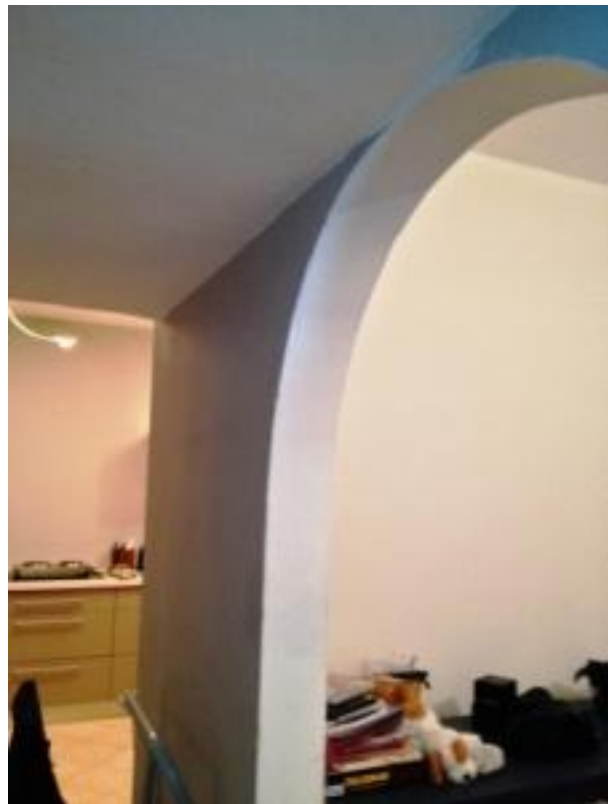
34. במסגרת עבודות השיפוץ לא בוצעה הכנה למשקוף עיוור לצורך התקנת הדלת בחדר שינה ילדים. (כנראה בתמונות). (עלות מוערכת בכ - 2,800 ₪)

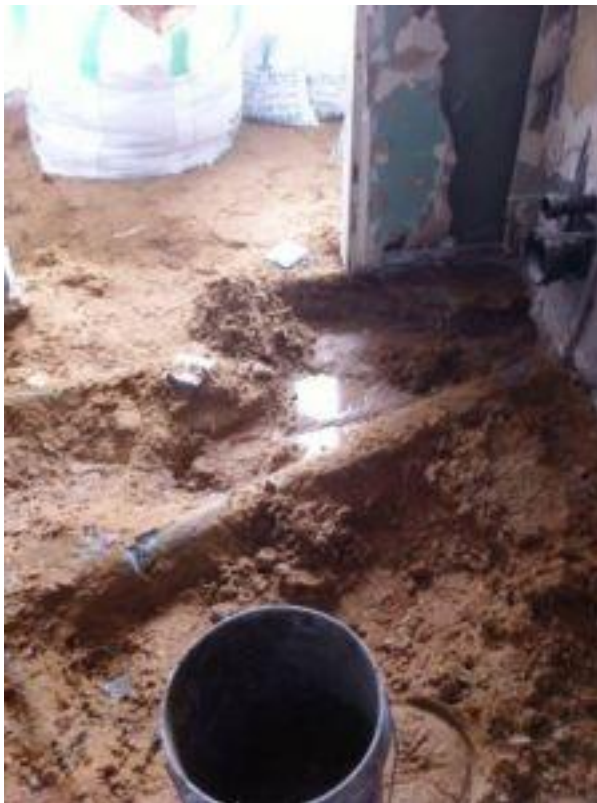
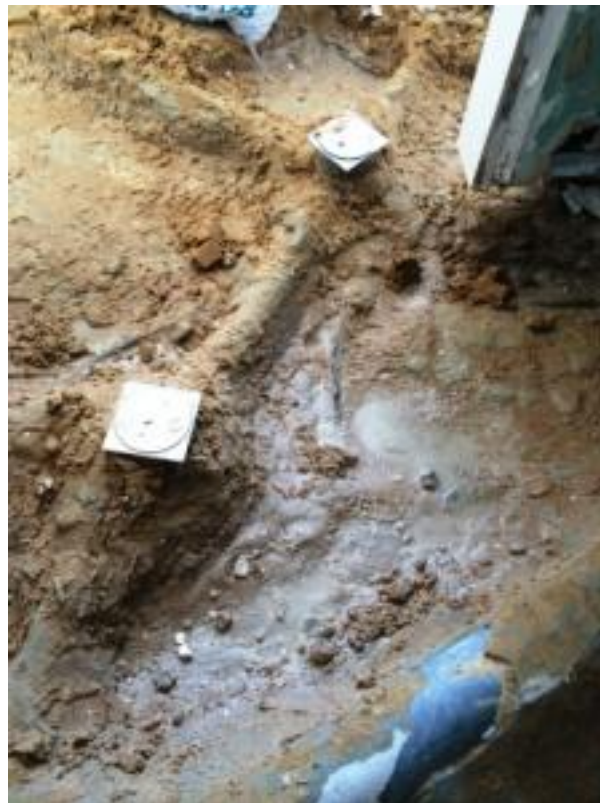
35. ביקרתי במקום בתאריך 03.04.14 – אותרו כתמי רטיבות בדירה בקומה שמתחת לדירה הנבדקת. מקור הרטיבות בחדר שרות כללי השייך לדירה הנבדקת. (דירת גב' פרימר).

בחדר השרות קיימת נזילת מים מצנרת. מעבר הרטיבות לתקרה של מתחת לחדר שרות זה, התאפשר עקב אטימה לקויה אם בכלל של ריצפת חדר השרות וזאת בניגוד לתקנות התכנון והבנייה סעיף 5.33 (א),
ציטוט:

בקירות שנפגעו מן הרטיבות, יש לתקן טיח וצבע. תיקון זה יש לבצע רק לאחר הייבוש המלא והסופי של הקירות. לוחות גבס שנפגעו ונספגו כתוצאה מהרטיבות נדרש להחליף. (2,000 ₪)

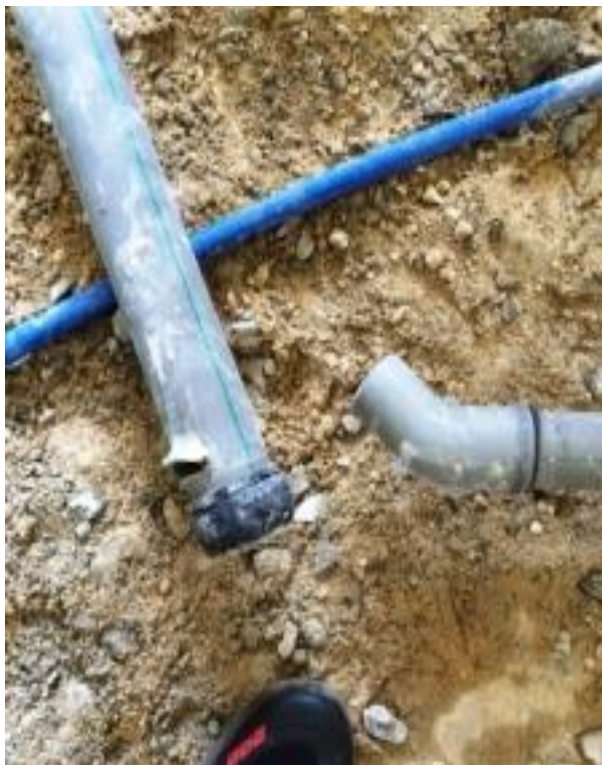
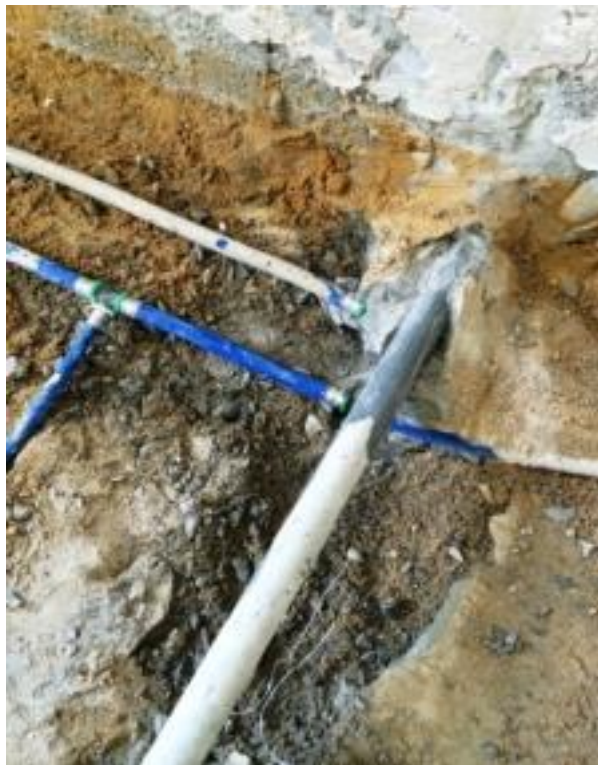
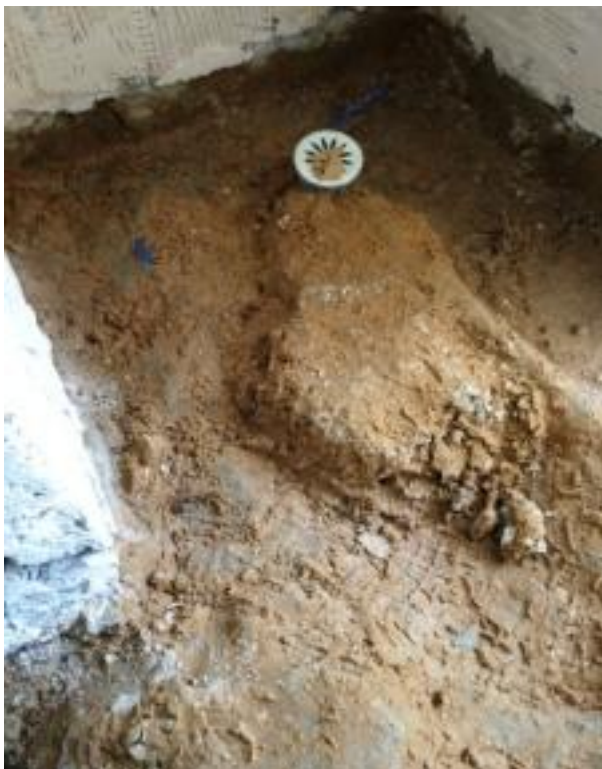
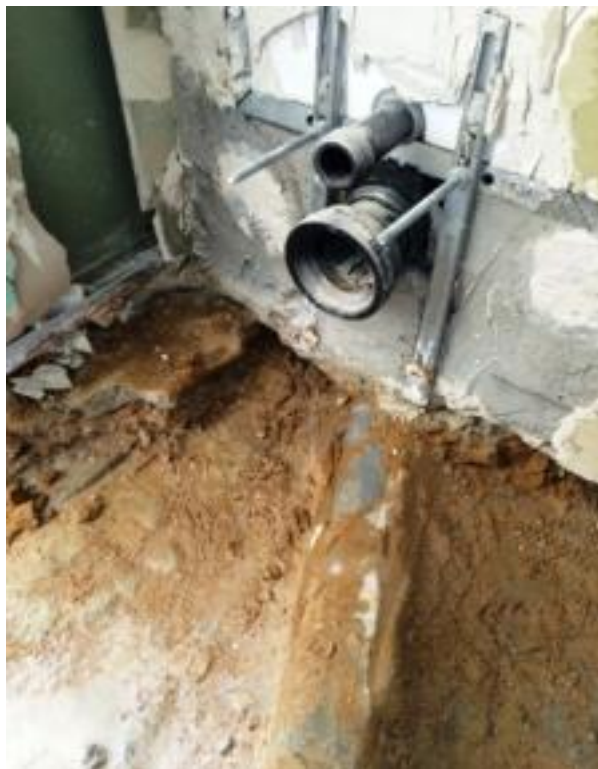
כמו כן שיפועי הצנרת בוצעו בצורה לקויה ובלתי תקינה.

בחדר השרות הנ"ל, יש לבצע תיקונים מקיפים של פירוק הריצוף, החלפת מצע החול הרטוב בחול יבש, תיקון מוקד הנזילה, איטום הריצפה וריצוף חוזר (הערכה לתיקון). (10,500 ₪)
