מספרנו : 63330.0613

תאריך עריכה : 25.10.2013

הנדון : דירה מס' 7 ברח' אלקלעי מס' 12 - רחובות

חוות דעת מומחה

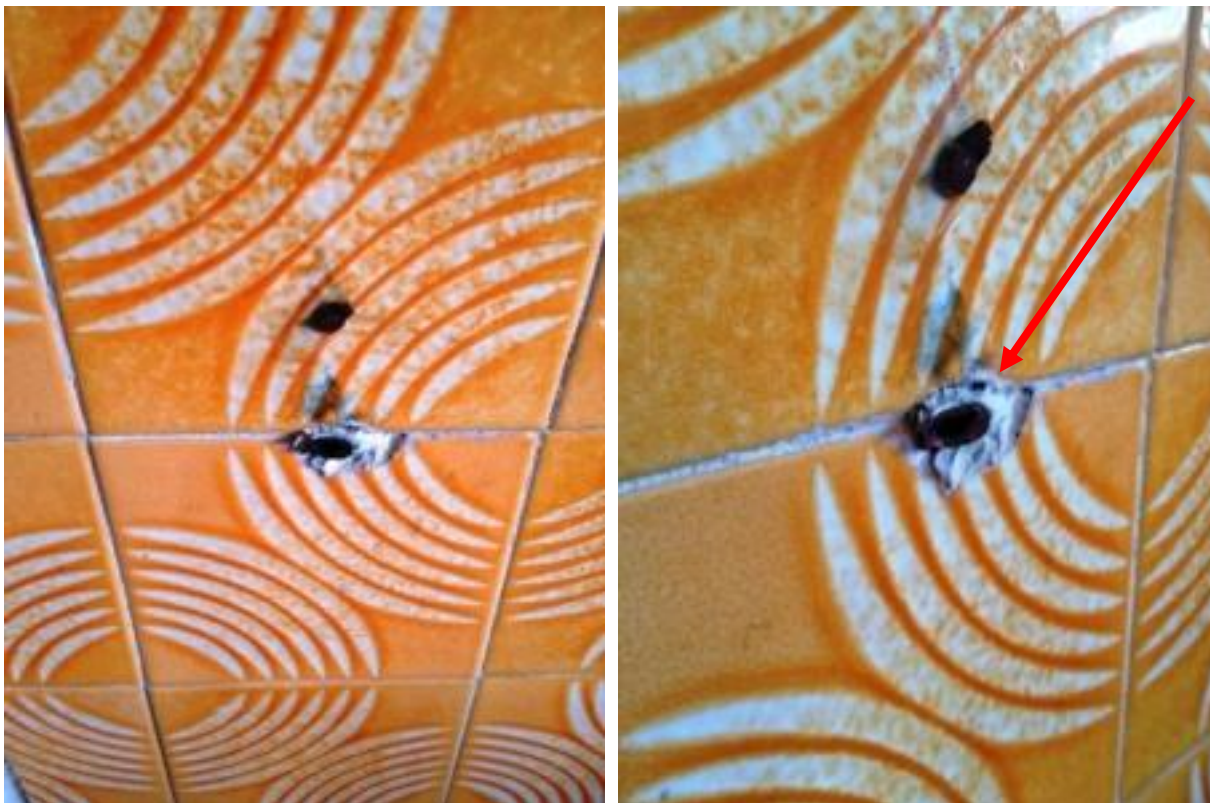
1. צינור גז בקליניקה – נפגע ונחתך על ידי עובדי הקבלן במהלך עבודות השיפוץ ללא עדכון הדיירת. כתוצאה מכך נוצרה דליפת גז. עלות החלפת אריחי קרמיקה וסגירה תקנית (500 ₪)

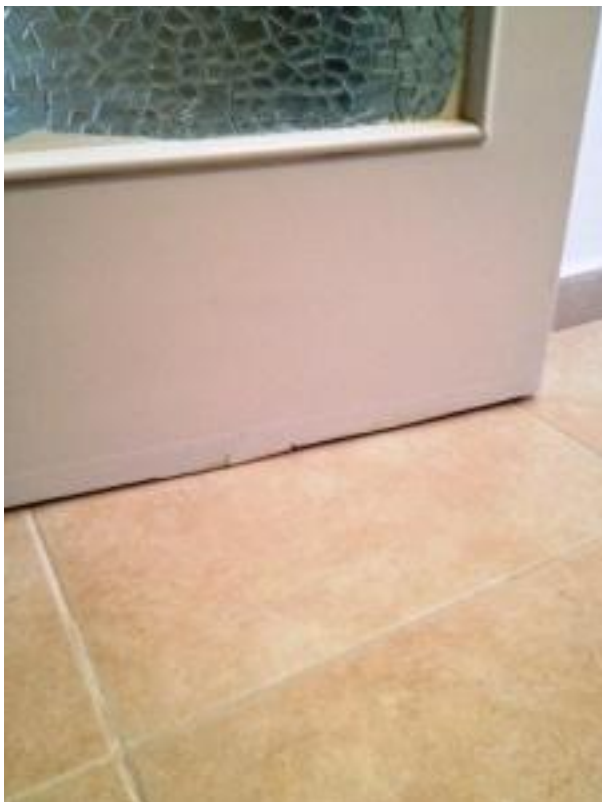
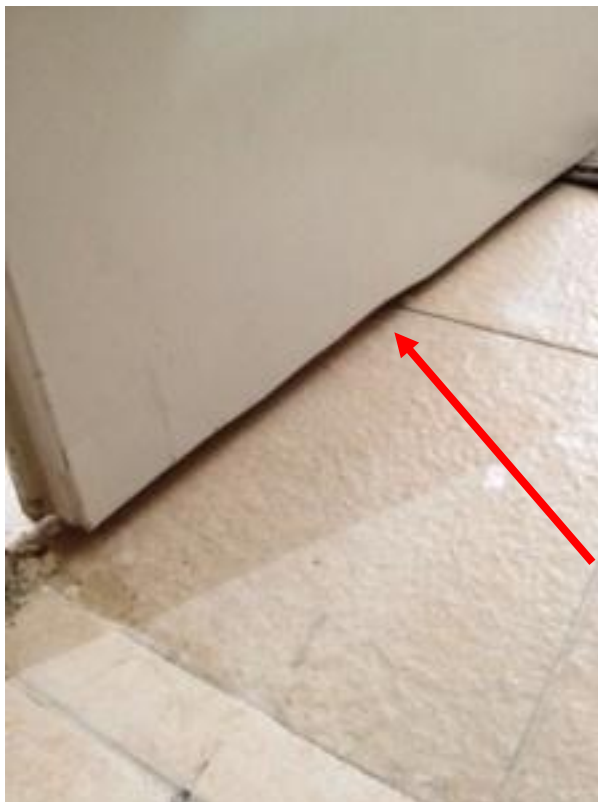
2. חוסר תאום דלת הכניסה לחדר רחצה הורים וחדר שינה הורים. יש צורך לבצע תאומים לסגירה טובה בין אגף הדלת למלבן. הדלתות הותקנו בצורה בלתי מפורסלת. הדלת נוטה להיסגר מעצמה.

כמו כן בוצע חיתוך בתחתית הדלתות בצורה בלתי מקצועית ואסתטית.

הליקוי אסור ע"פ תקן 23 חלק 3 סעיף 3.4.2.2.

יש צורך בהחלפת הדלתות. (2 יח' x 1,000 ₪/יח' = 2,000 ₪)

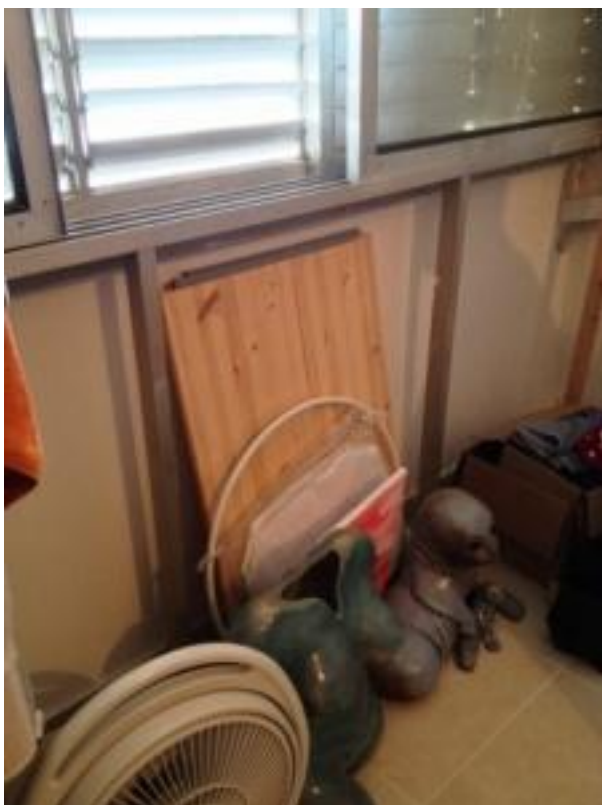
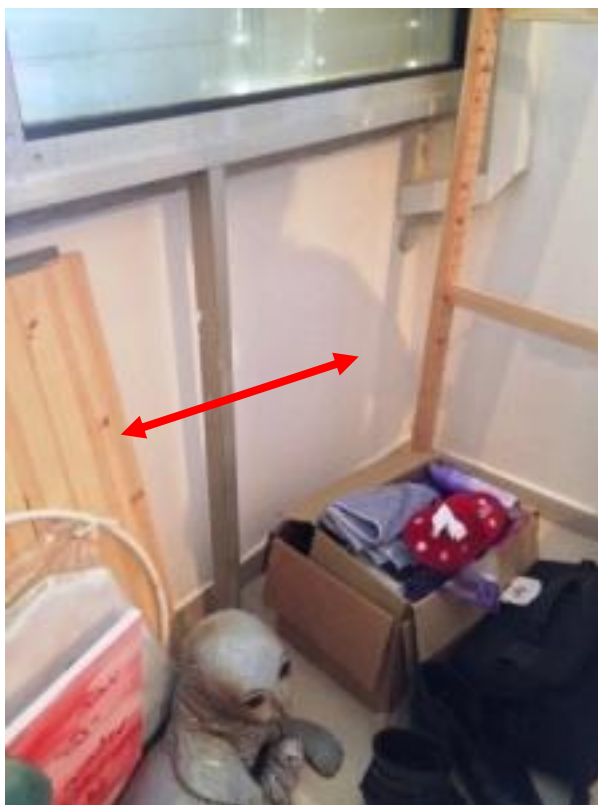
3. טרם בוצעה השלמת עבודות הגבס בחדר שינה הורים. נדרש להשלים פלטות גבס. (1,500 ₪)

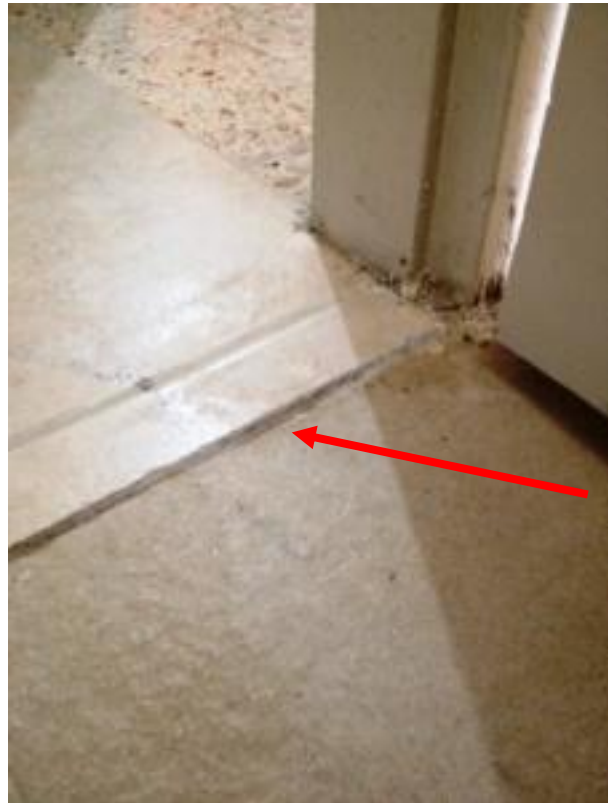
8. חסר סף אלומיניום בחיבורי ריצוף בין חדר רחצה כללי ובין פרוזדור, ובחיבורי ריצוף בין הפרוזדור וחדר רחצה הורים. העבודה בוצעה שלא ע"פ כללי מקצוע מקובלים (לפני פרסום תקן 1555.3 בחודש מרץ 2003) אשר באו לידי ביטוי במפרט הכללי לעבודות בנייה סעיף 10021, **ציטוט:**

(2 יח' X 250 יח' / יח' = 500 ₪)

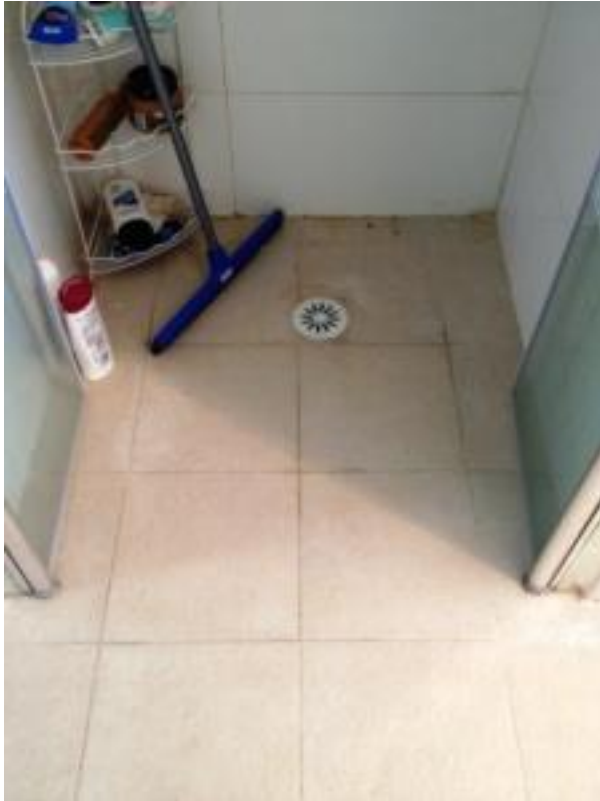
9. שיפוע בריצפת תא הרחצה בחדר מקלחת הורים אינו מספיק (0.3%-0.4%). נדרש שיפוע מינימאלי של 1% וזאת ע"פ סעיף 3.2.5.1 בתקן 1205.3, **ציטוט:**

לתיקון יש לבצע פירוק האריחים באזור חדר הרחצה והתקנת אריחים חדשים בשיפוע מתאים, כולל עיבוד מחדש של הקרמיקה סביב פתח הניקוז והתאמה עם החיפוי בקיר. (2,200 ₪)

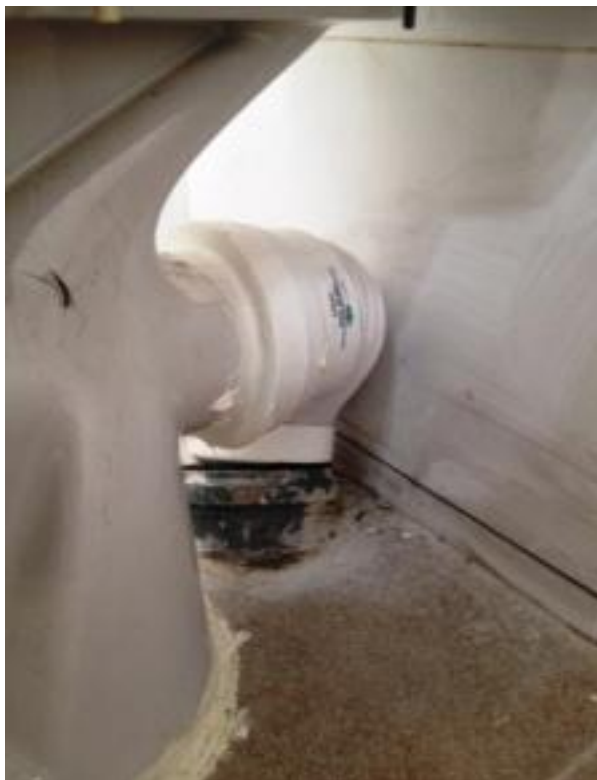
.10

צנרת השופכין הותקנה כשהיא גלויה וללא חיפוי קרמיקה, באופן היוצר פגם אסתטי בולט לעין. בחדר רחצה כללי ובשרותי אורחים נדרש לחפות בקרמיקה בצורה מקצועית, תוך הקפדה על ביצוע פתח ביקורת בצנרת בצורה אסתטית ומקצועית. עלות השלמת חיפוי מוערכת בכ - (1,000 ₪)

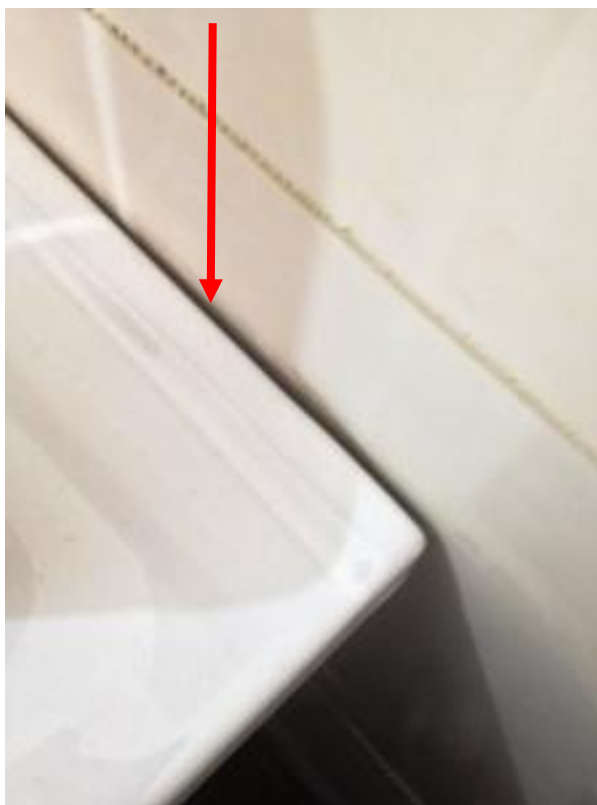
11. לא בוצעה אטימה אטימה בין כיור הרחצה בחדר רחצה הורים, שרות אורחים ובחדר רחצה כללי לבין החיפוי הקרמי בקירות ע"י מריחת סיליקון דוחה עובש. יש צורך במילוי סיליקון. (150 ש"ח)

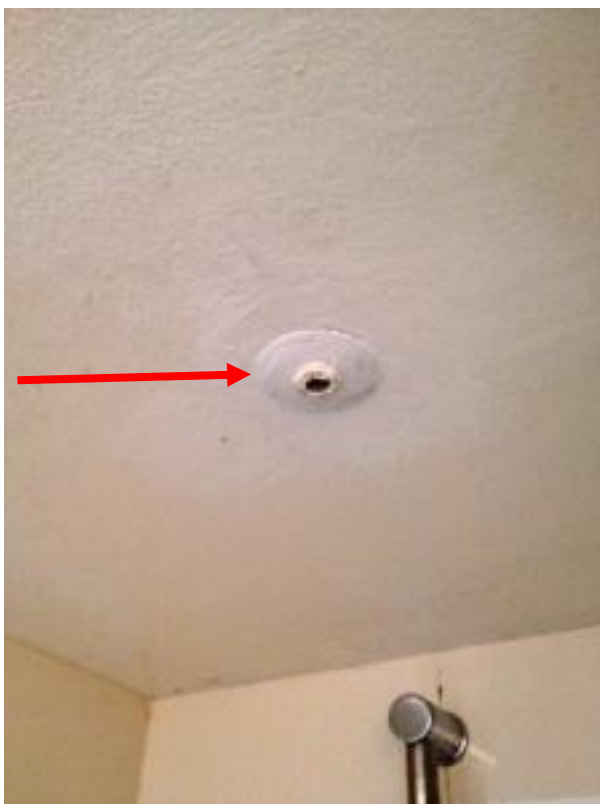
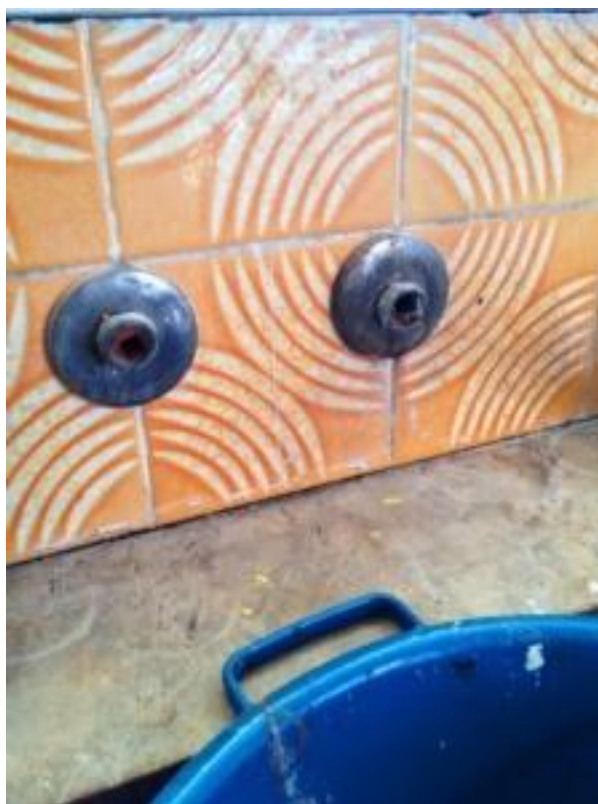
14. סגירת ברזים בכיור הקליניקה ובתקרת חדר רחצה הורים – טרם בוצע כנדרש על פי הסכם שיפוץ. (900 ש"ח)

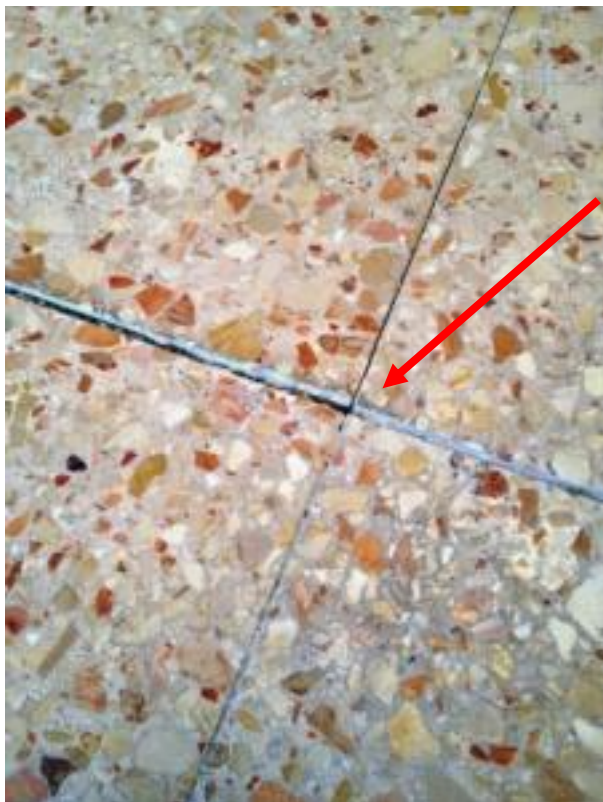
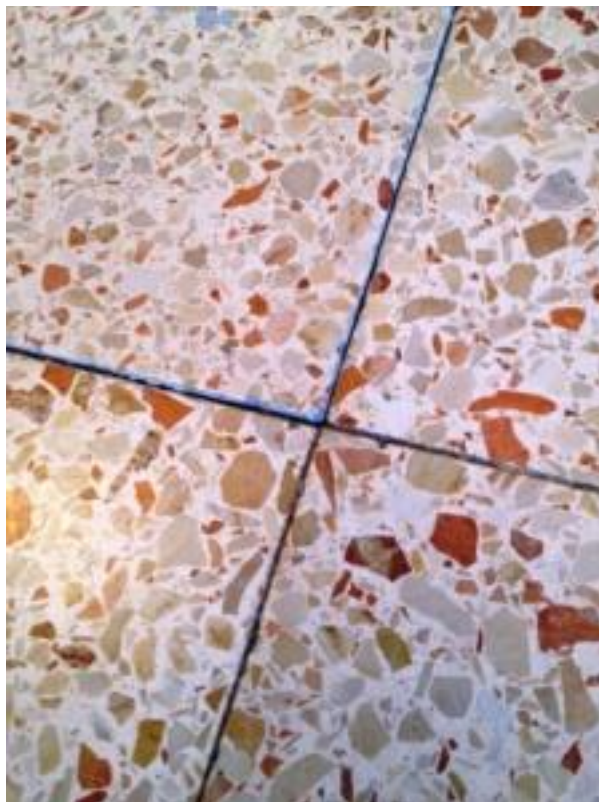
בבדיקת הקשה ע"י האריחים, אותרו חללים עקב הדבקות לקויה למצע המלט מתחת לאריחים במטבח. 16
 הבדיקה נערכה בהתאם למפורט בסעיף 5.2.3 שבתקן 1555 חלק 3,
ציטוט:

בזמן ביקורי במקום לא ניתן היה לבצע בדיקה של חוזק משיכה צירי וזאת בכדי שלא לגרום נזק נוסף לריצוף. מומלץ לבצע בדיקת מעבדה ע"י מעבדה מאושרת בהמשך כנדרש עפ"י תקן ישראלי ת"י 1555 חלק 3 סעיף 5.2.3,
ציטוט:

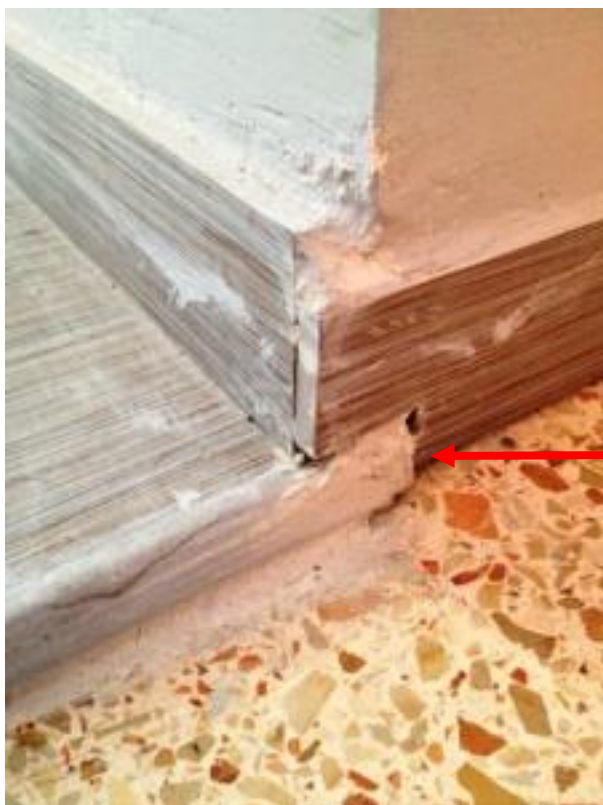
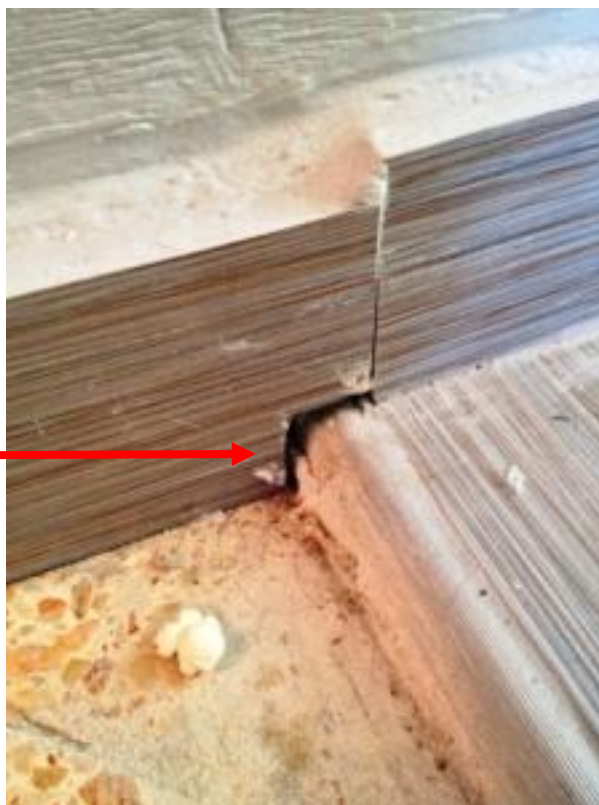
17. חיתוך אריחי הפנלים באזור הכניסה לפרוזדור חדרים מהסלון בוצע בצורה לקויה.

הליקוי אסור עפ"י תקן ישראלי ת"י 1555 חלק 3 סעיף 3.1, **ציטוט:**

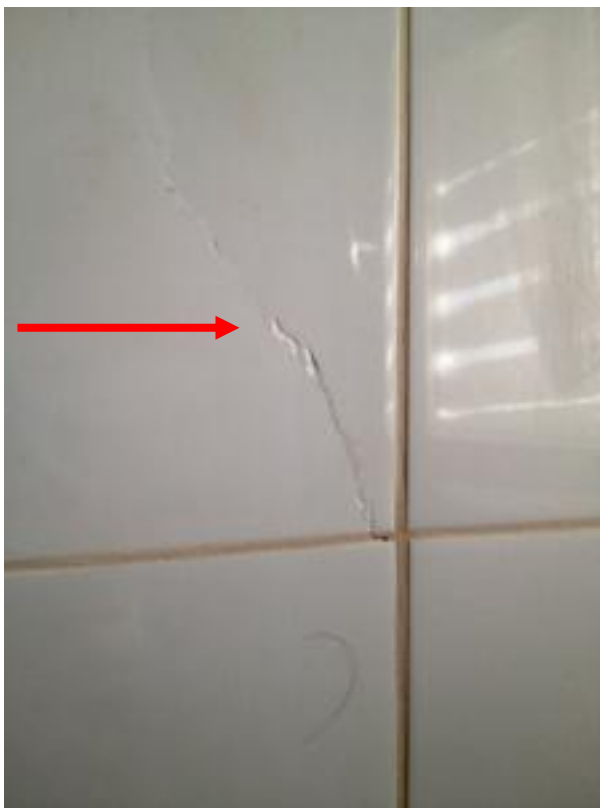
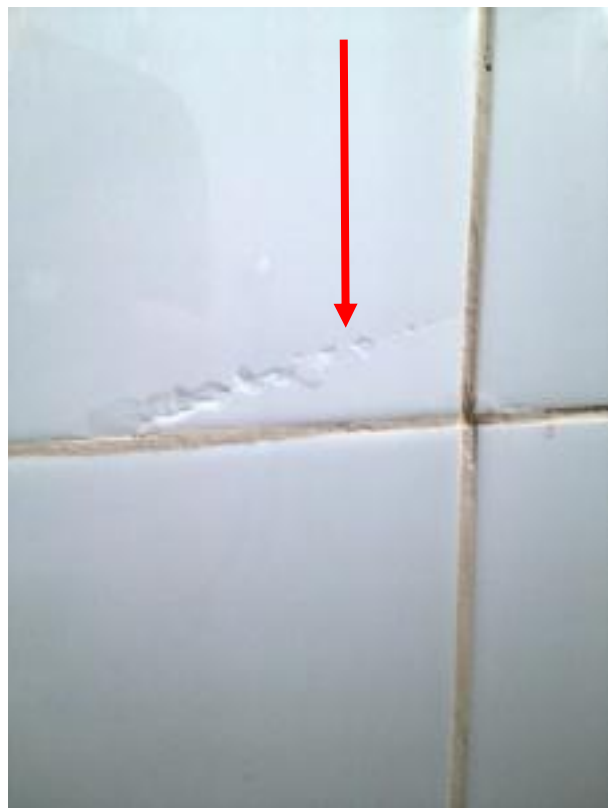
20. אריחים פגומים באזור חדר רחצה כללי (6 יח'), חדר רחצה הורים (2 יח'). העבודות בוצעו שלא ע"פ כללי מקצוע מקובלים, אשר באים לידי ביטוי במפרט הכללי לעבודות בנייה סעיף 10051,

לתיקון יש לפרק ולהחליף את האריחים הפגומים בהתאם לנדרש בסעיף 10051,

(8 יח' X 300 נח/יח' = 2,400 נח)

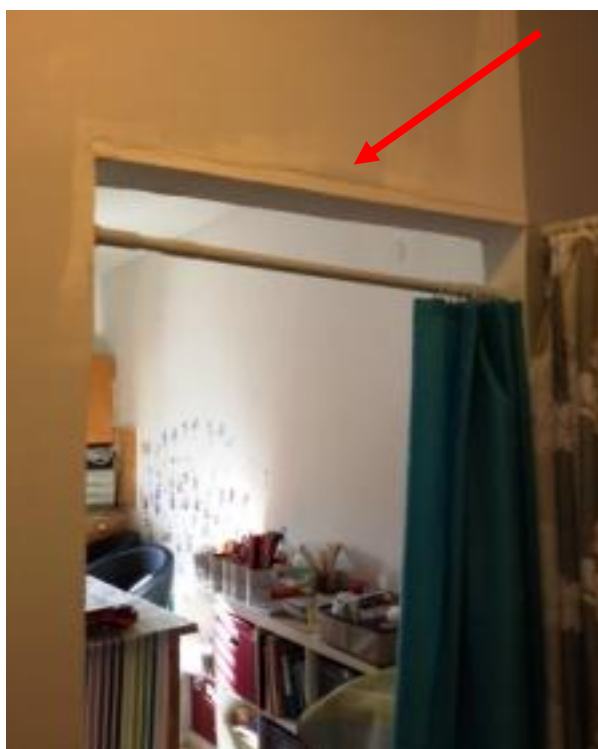
27. לא ניתן להתקין דלת חדר קליניקה עקב עבודות הכנה לקויה של משקוף סמוי. עלות מוערכת בכ - (שו"2,000)

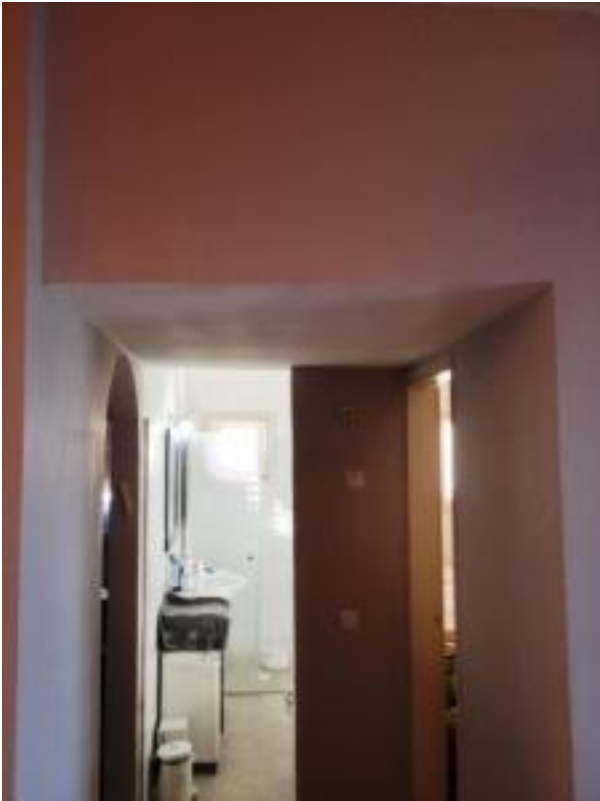
30. שכבת הטיח הפנים גלית מעל למותר ע"פ דרישות תקן ישראלי ת"י 1920 חלק 2. ע"פ סעיף 5.2.3.3 :

הליקוי מופיע במקומות הבאים:

- תקרת הסלון.
- מפתח הפרוזדור בכניסה לחדר רחצה כללי.
- תקרת חדר שינה הורים.

יש ליישר את הטיח. (3,800 ₪)

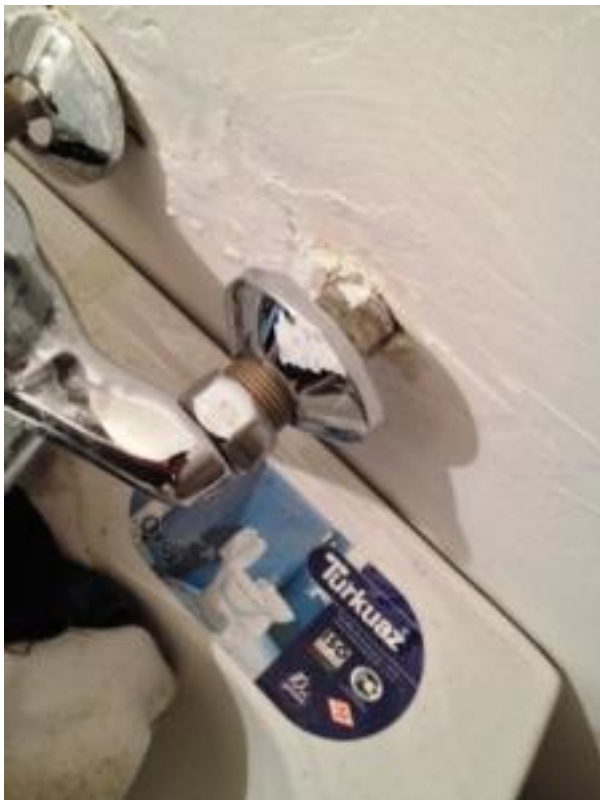
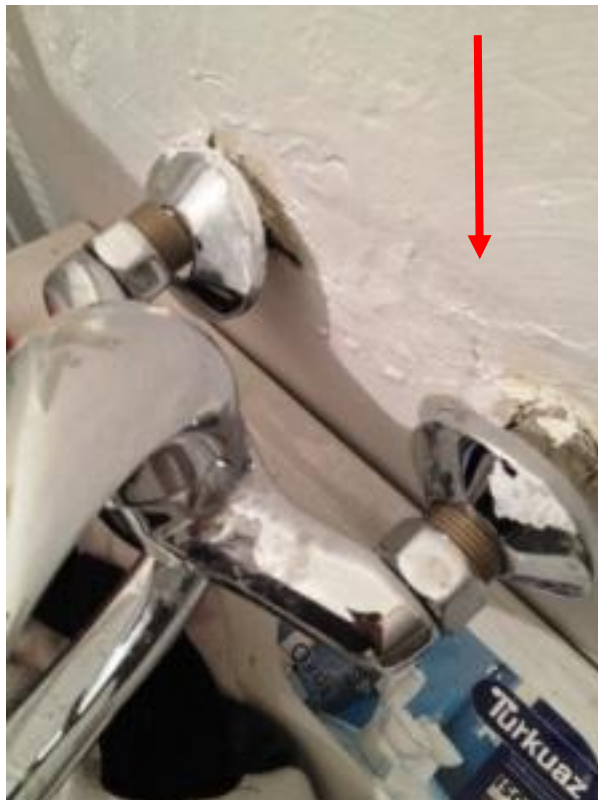
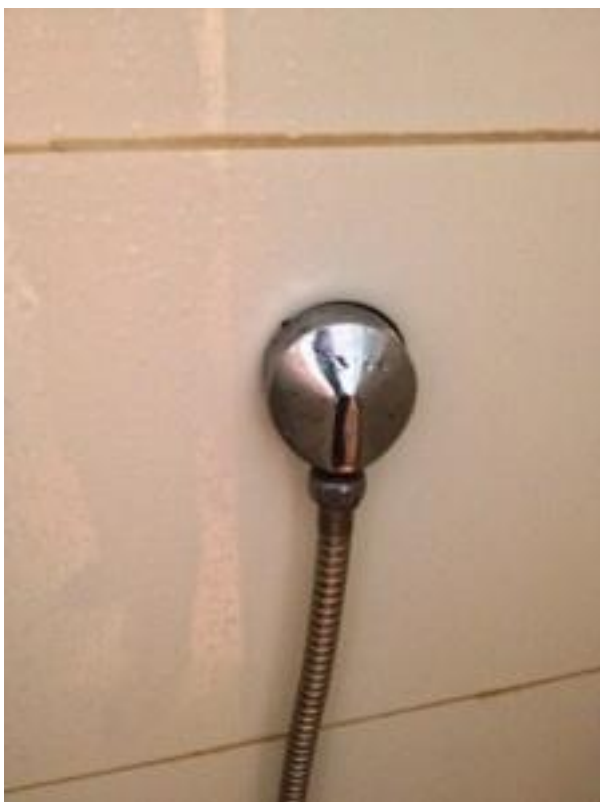
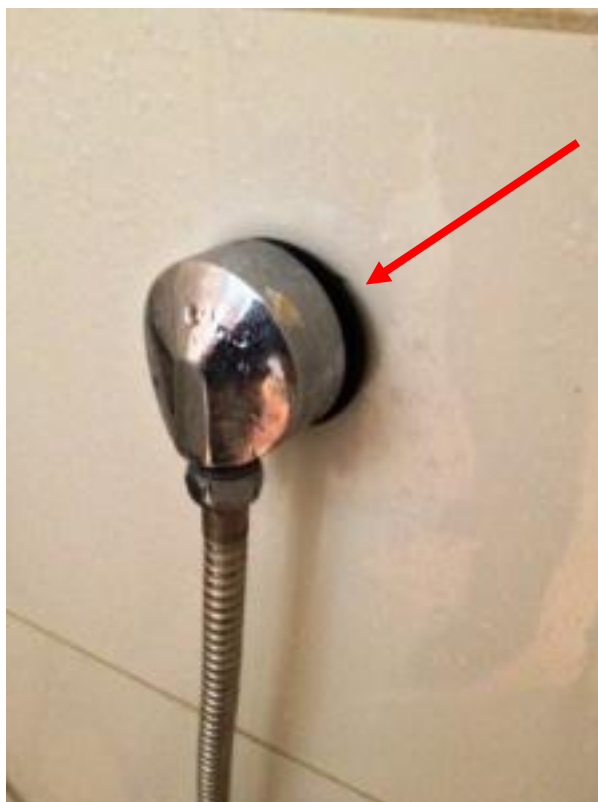
32. קיבוע לקוי ובלתי תקין – ברז חדר כביסה ומוט ברז טוש בתא רחצה הורים. עבודת ההתקנה בוצעה בצורה בלתי מקצועית. קיימים מרווחים מחדירי רטיבות. (650 ש"ח)

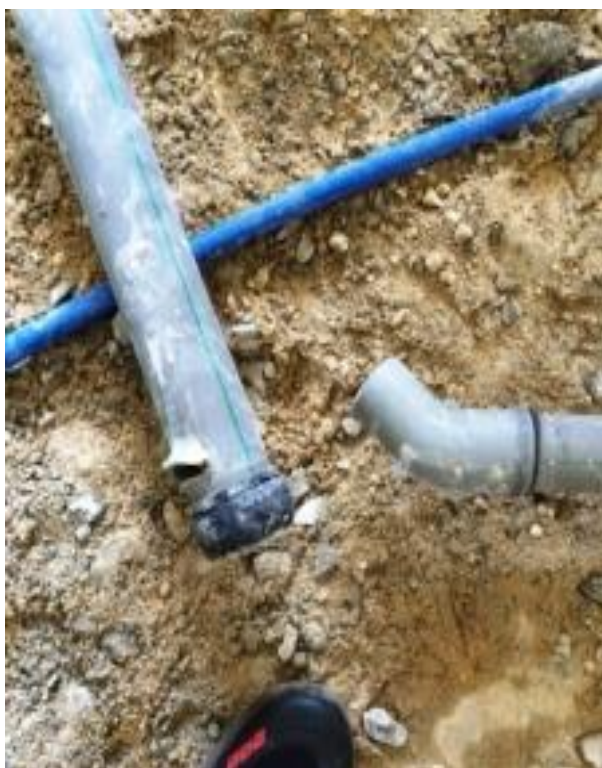
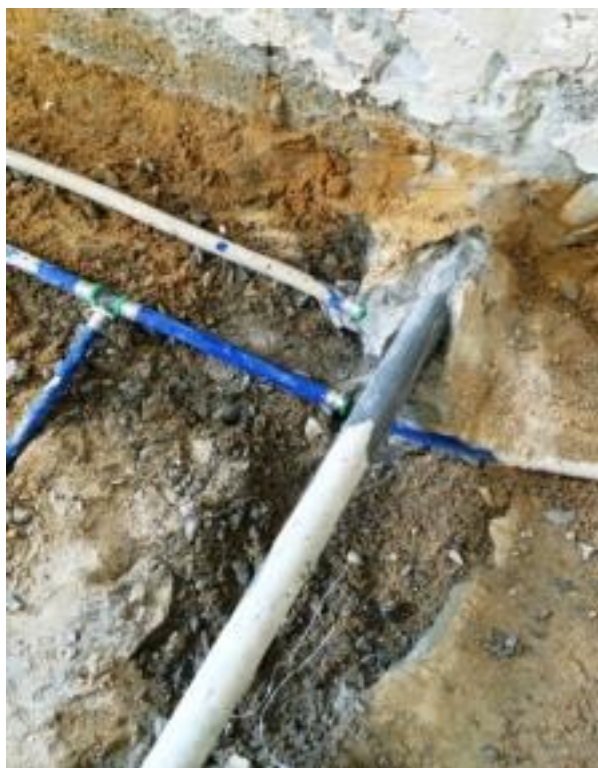
כמו כן שיפועי הצנרת בוצעו בצורה לקויה ובלתי תקינה.

בחדר השרות הנ"ל, יש לבצע תיקונים מקיפים של פירוק הריצוף, החלפת מצע החול הרטוב בחול יבש, תיקון מוקד הנזילה, איטום הריצפה וריצוף חוזר (הערכה לתיקון). (10,500 ₪)
