02.10.2014

הנדון: בניין לימודי פסיכולוגיה – המרכז הבינתחומי הרצליה

חוות דעת מומחה

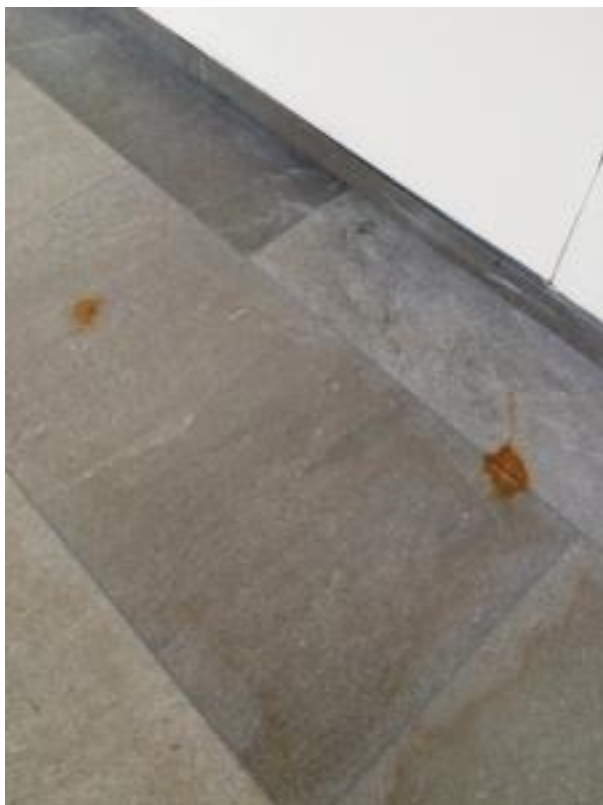
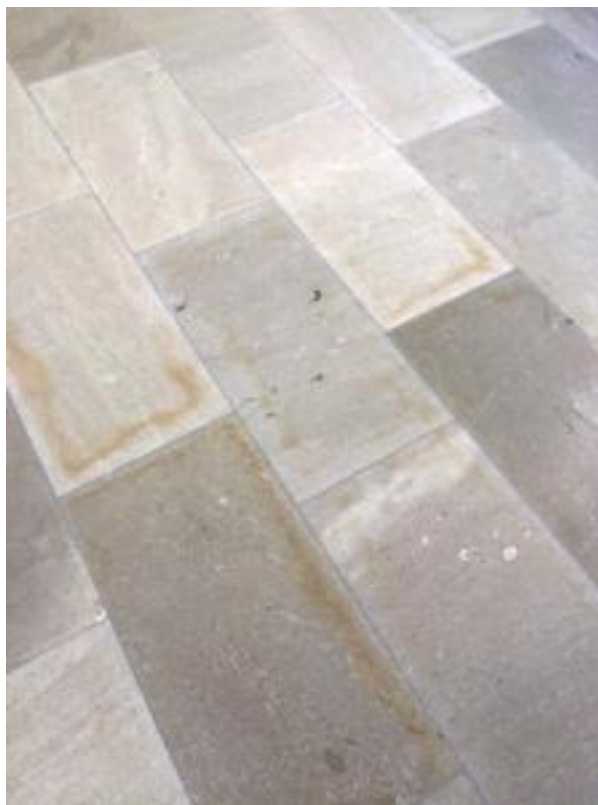
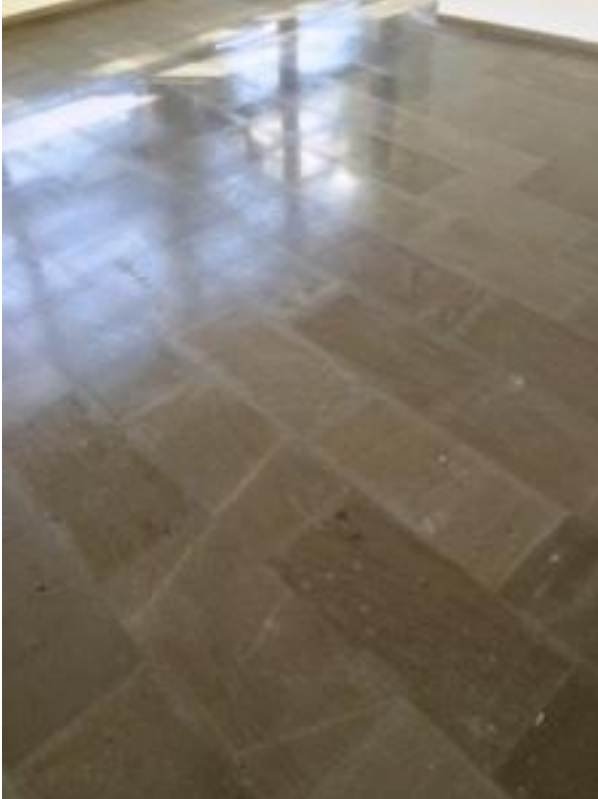
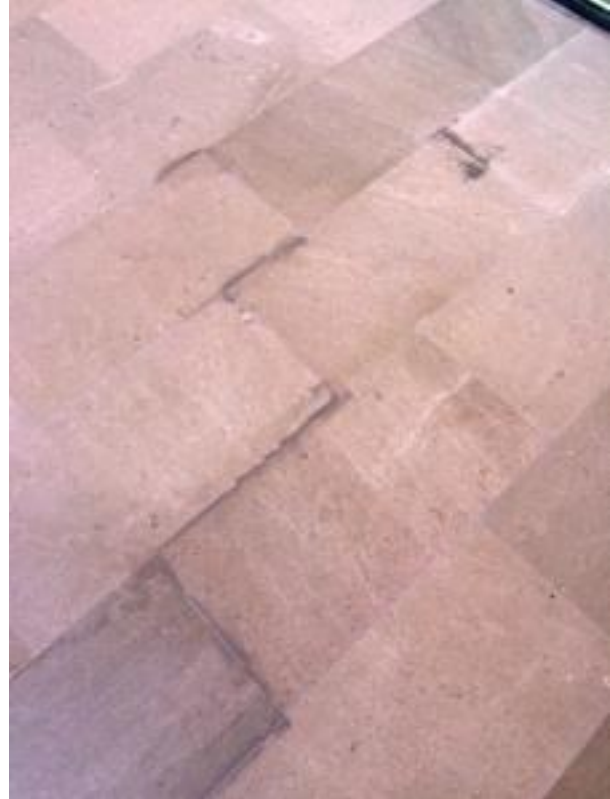
אותרו כתמים על גבי ריצוף השיש במקומות פזורים (לדוגמה: בקומת המרתף, מבואת מעליות בקומה 1) כתמים – שאריות צמנט ופסולת בניה, כתמי חלודה, שאריות דבק שיש ללא גמר ליטוש כנדרש.

(עלות תיקונים מוערכת בכ - 5,900 ₪)

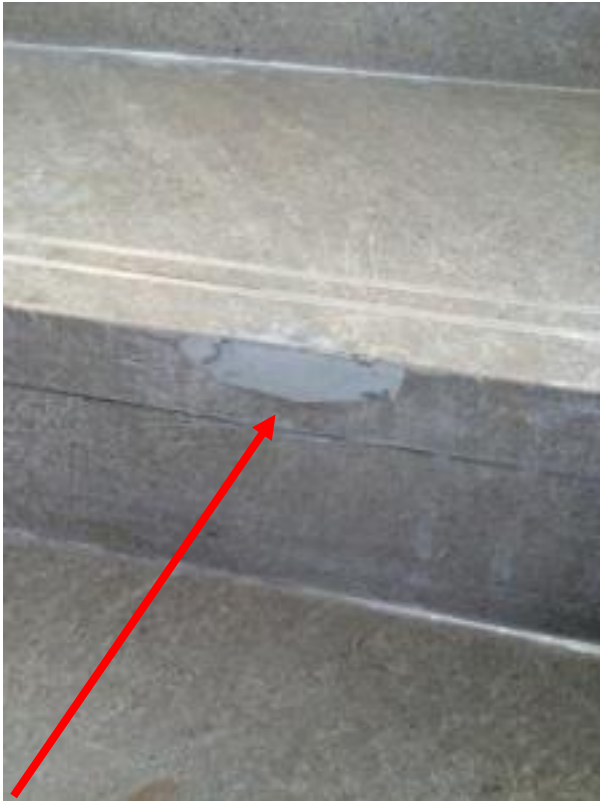
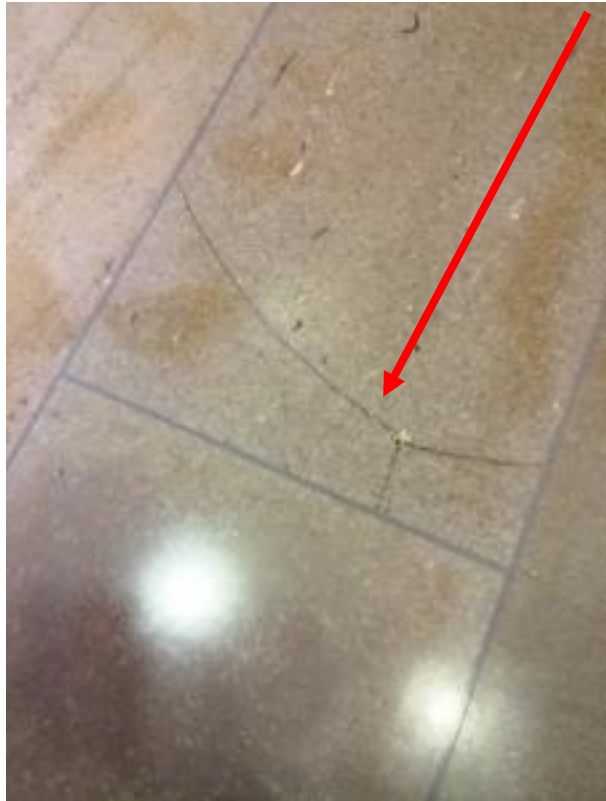
3. במקומות פזורים בריצוף השיש ישנם פגמים (שברים, חורים, שריטות וסדקים) המהווים פגיעה במראה האבן. הליקוי אסור עפ"י תקן ישראלי ת"י 2378 חלק 1 סעיף 3.2.1, **ציטוט:**

ישנם פגמים המשפיעים על המראה הכללי, יש לבצע תיקונים בדבק שיש תואם וליטוש.

הליקוי מופיע במקומות הבאים: לדוגמה – כתמי ליטוש / שריטות בקומה 3 למעבדה PE 339

מדרגות הכניסה לבניין, מבואת מעליות בקומה 2.

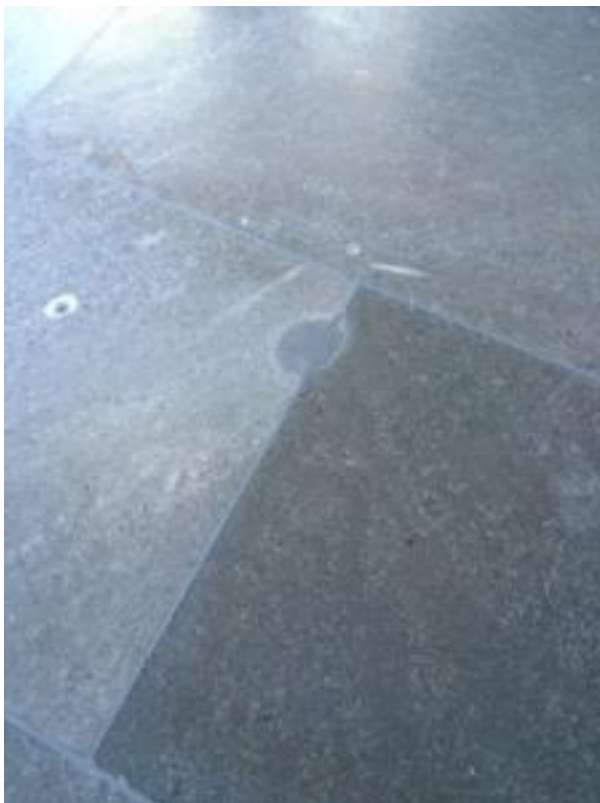
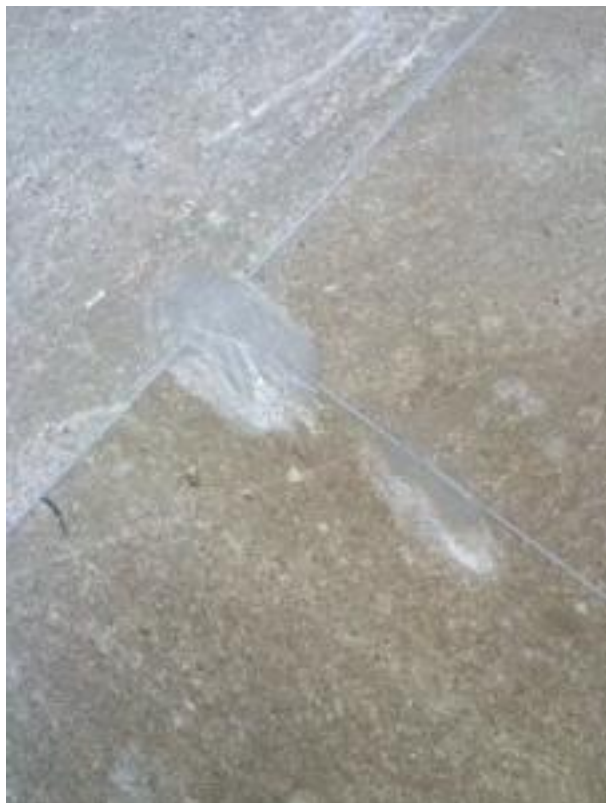
גמר תיקוני רובה בלתי אסתטי ומקצועי.

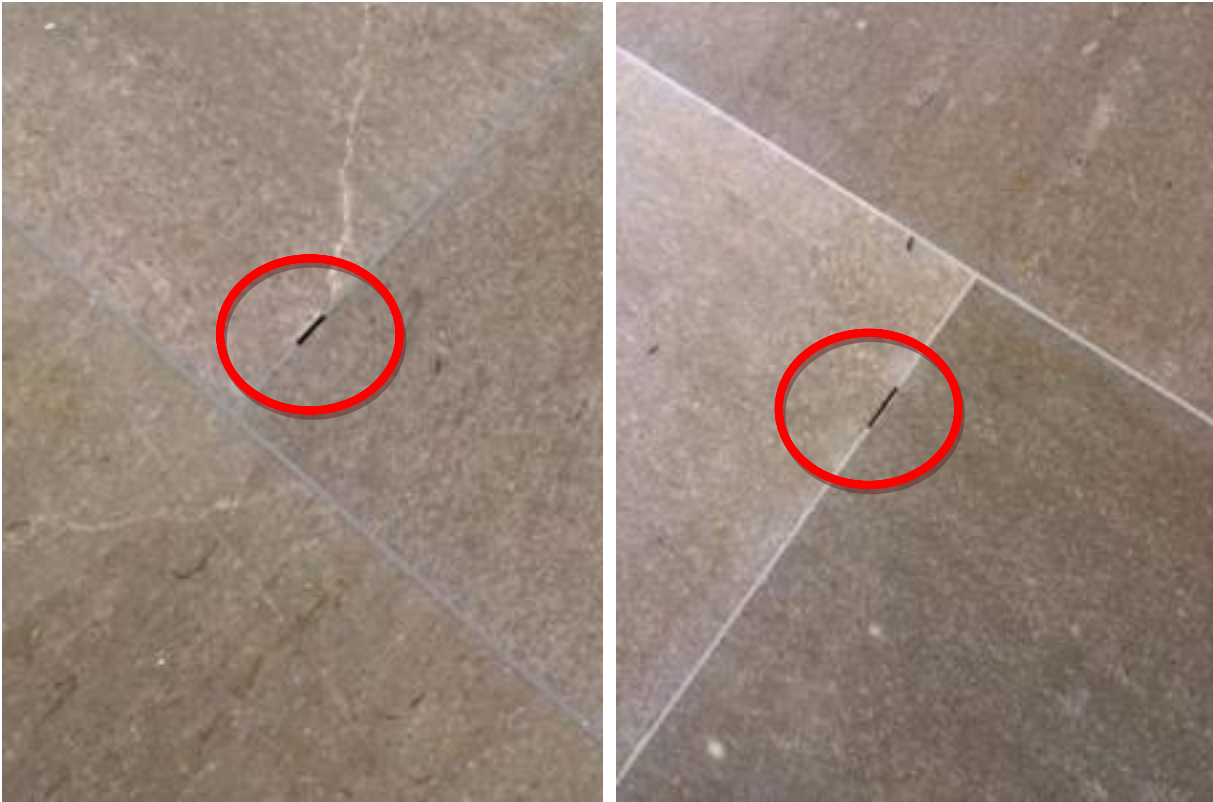
השלמת מילוי דבק שיש במרווחים בין אריחי הריצוף. (קומה 2 סמוך לחדר PE 205 , קומה 3 במבואת מעליות).

(סה"כ עלות תיקונים מוערכת בכ - 8,000 ₪)

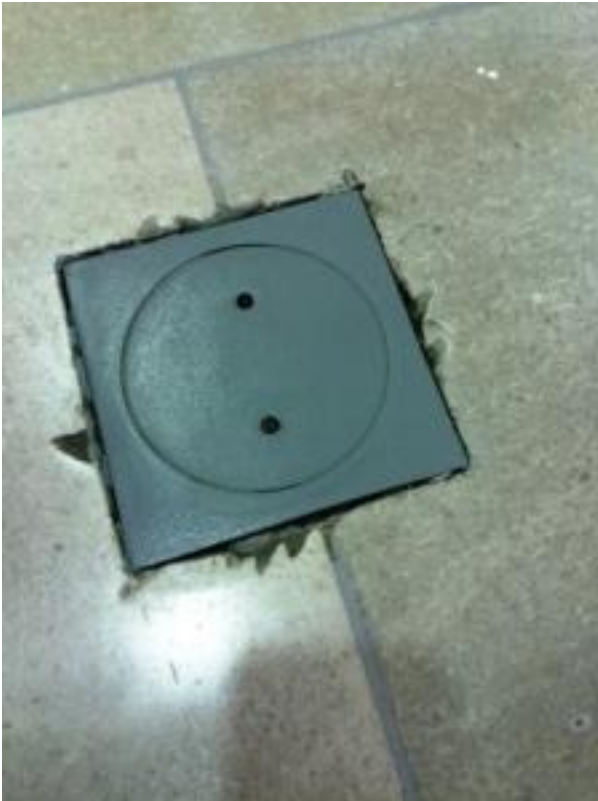
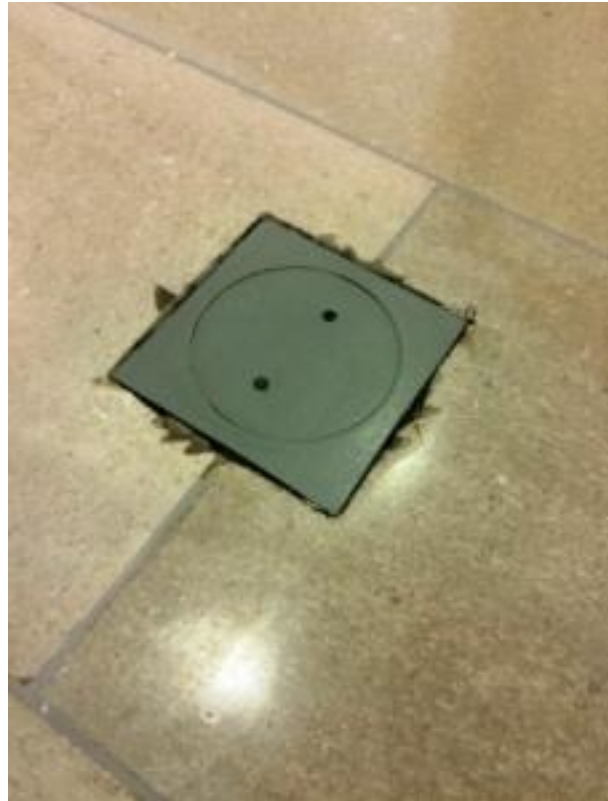
גימור / חיתוך הריצוף סביב פתחי הביקורת - בוצע באופן לקוי.

הליקוי אסור עפ"י תקן ישראלי ת"י 1555 חלק 3 סעיף 3.1,
ציטוט:

500 (תנ)

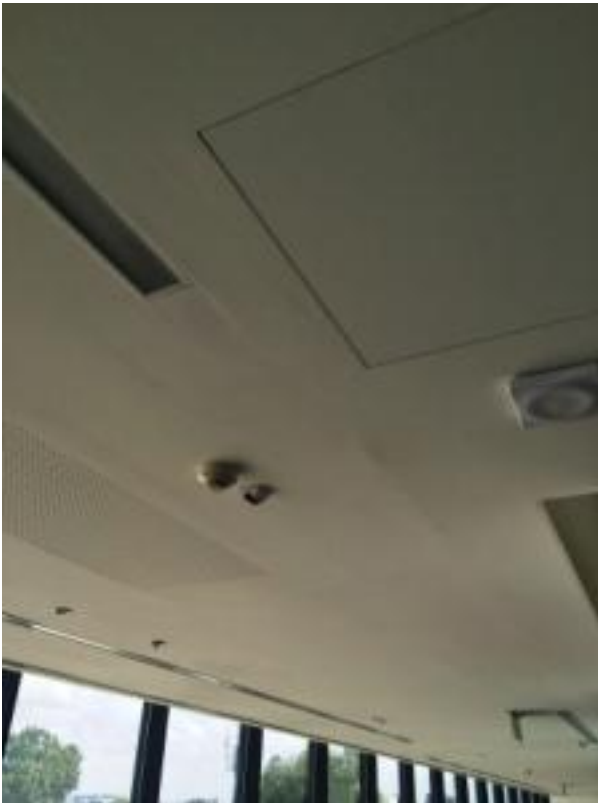
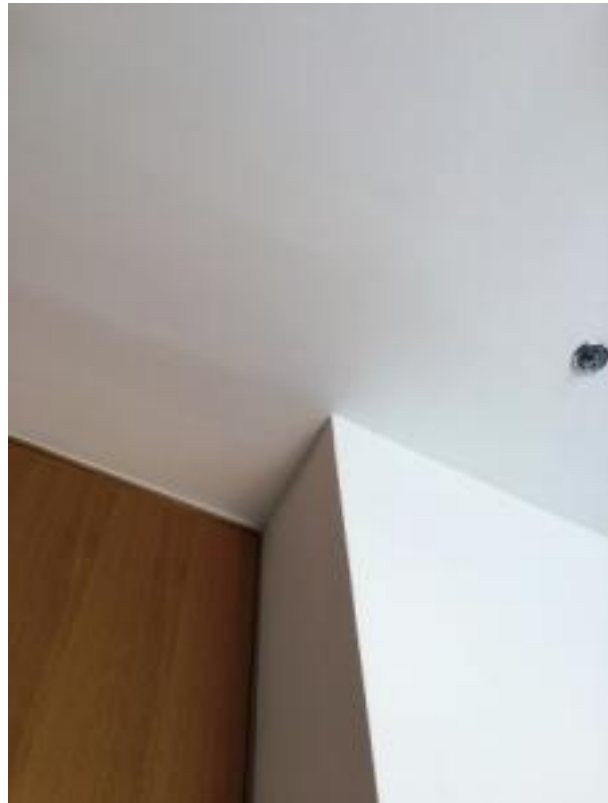
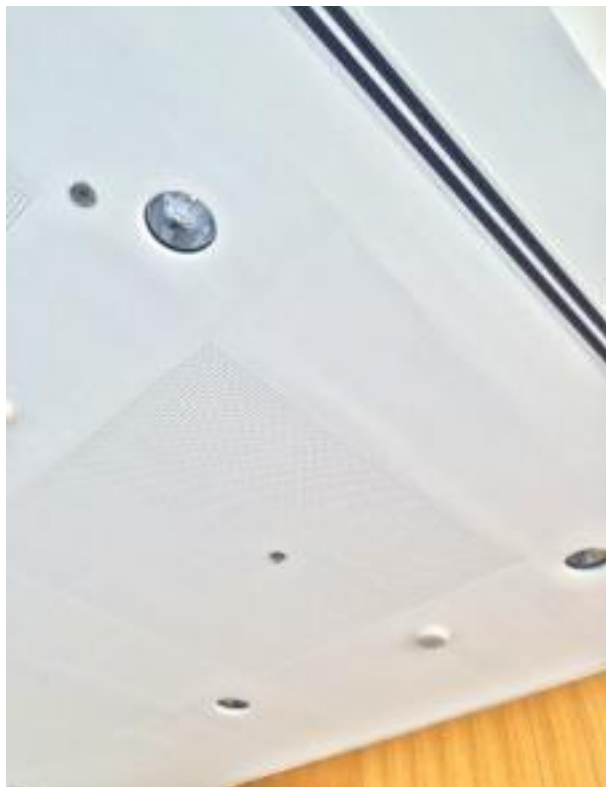
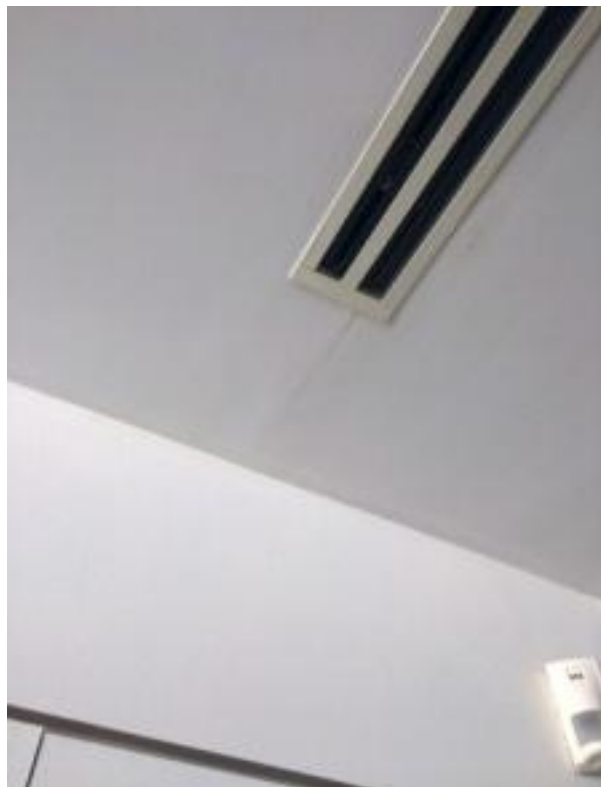
5. חיבור לקוי בין לוחות הגבס בהנמכות התקרה קיים טלאי בקו התפר בין לוח ללוח. עבודות ההרכבה ויישום שכבת השפכטל לא בוצעו עפ"י כללי מקצוע מקובלים הבאים לידי ביטוי במפרט כללי לעבודות בנייה סעיף 210493 (ה,ב),
ציטוט:

הליקוי מופיע במקומות פזורים. לדוגמה:

- קומה 1- / מרתף מעל דלת אודיטוריום.
- קומה 1 במבואת מעליות.
- קומה 2 מעל מלבן כיתה PE 204.
- קומה 4 בהנמכת התקרה בעיקר במבואת מעליות.
- הנמכת תקרת הגבס מול משרד PE 03 בסמוך לגרם המדרגות.

יש צורך בשיוף המישקים עד לקבלת מישוריות אחידה של התקרה.

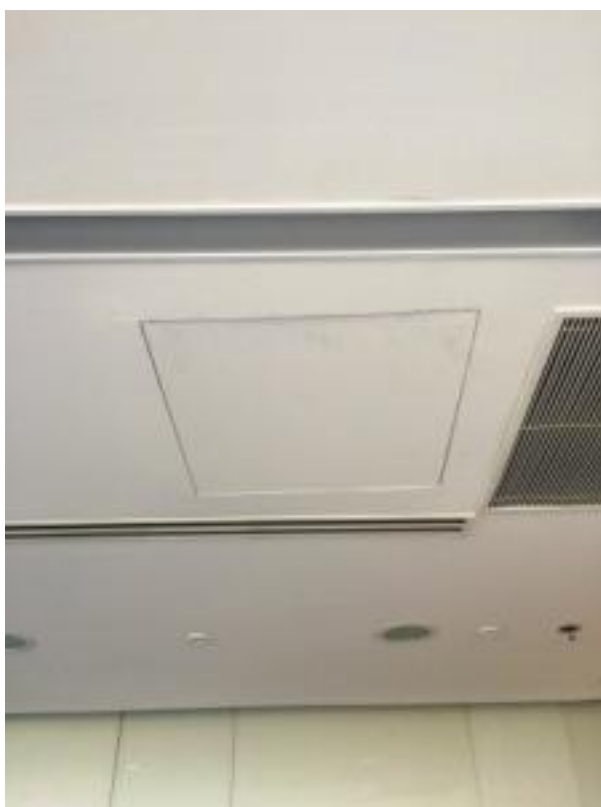
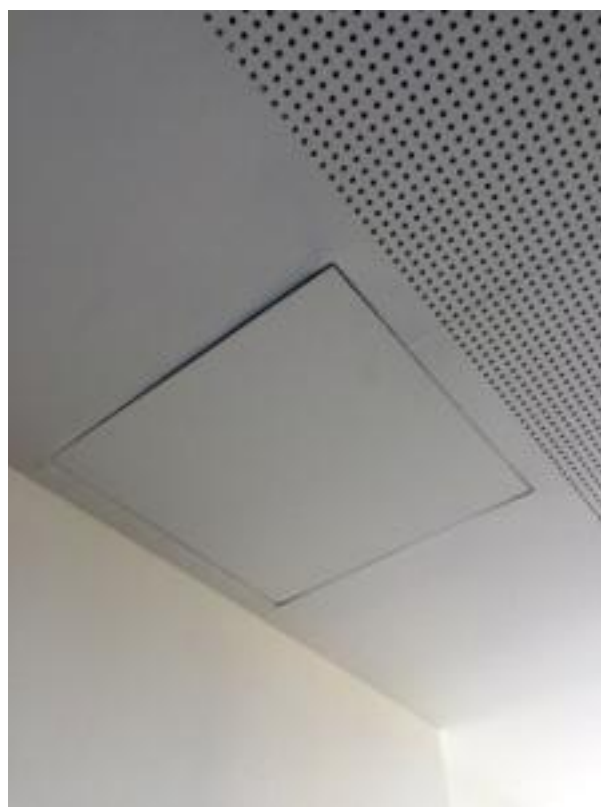
גמר בלתי אסתטי ואחיד סביב הפתח בהנמכת התקרה.

(עלות תיקונים מוערכת בכ - 6,000 ₪)

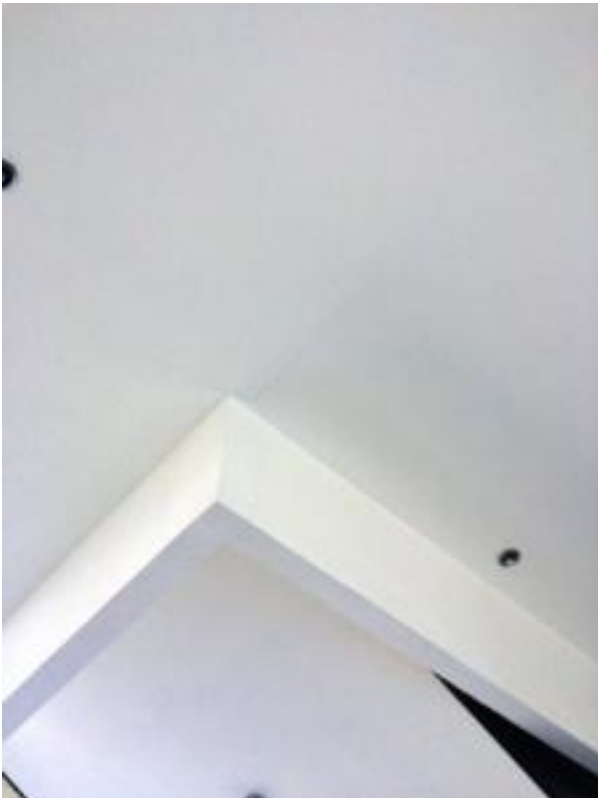
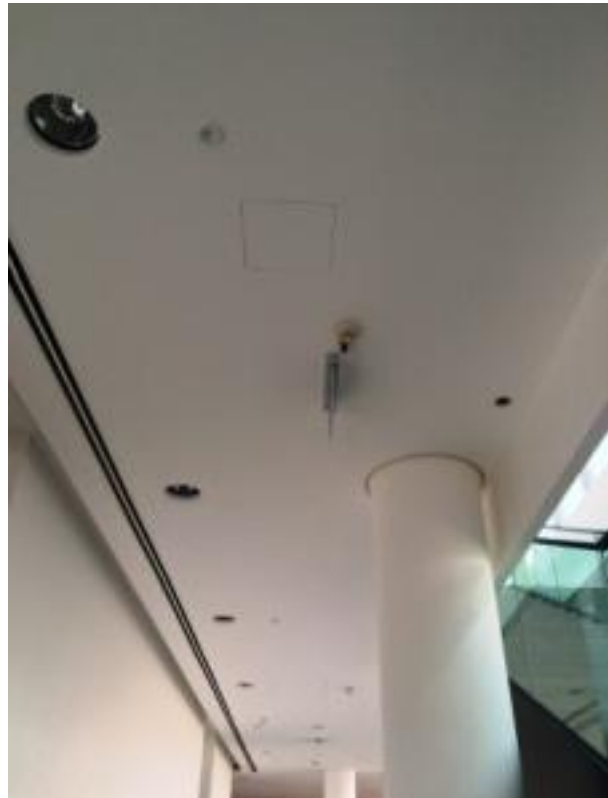
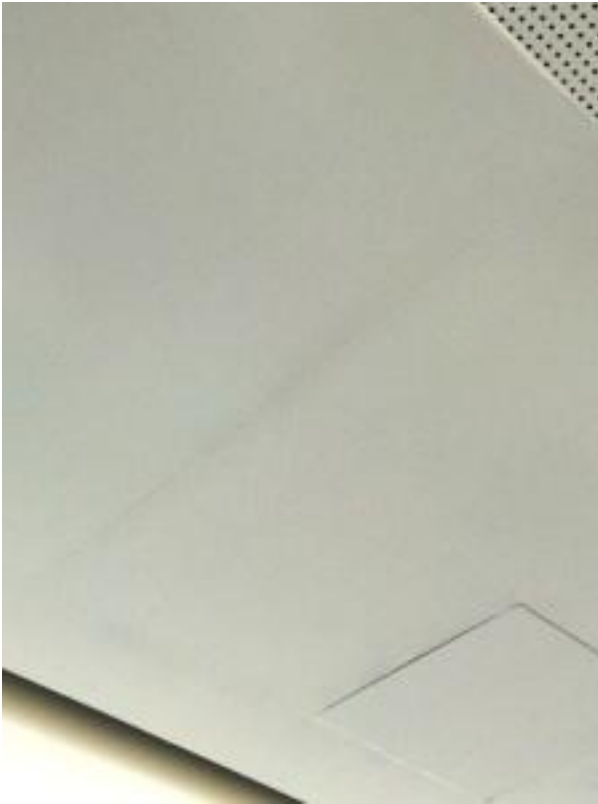
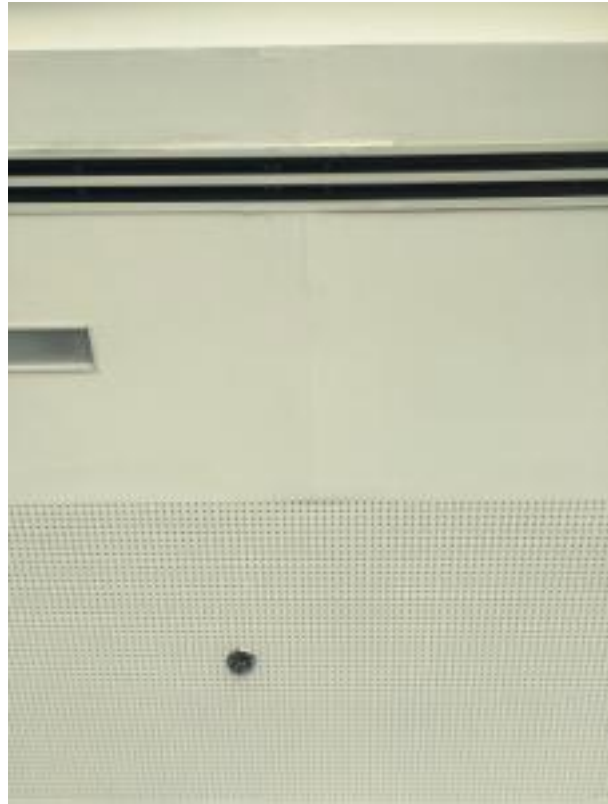
6. תיקוני שפכטל וצבע במקומות פזורים (סימני מריחת צבע ומברשת, טלאים, חוסר אחידות) – הליקוי אסור לפי תקן ישראלי ת"י 1922 חלק 1 סעיף 3.3,

כמו כן ישנם טלאים בקירות ובהנמכות התקרה שנוצרו כתוצאה מתיקונים מקומיים וזאת לאחר שבוצעה כבר שכבת הגמר לקירות / לתקרה.

הליקוי מופיע במקומות פזורים. לדוגמה:

- קומה 4 סביב ספרינקלר כיבוי אש מעל חדר PE 422
- הנמכת התקרה בקומה 3 ובקומה 2
- בהנמכת התקרה בקומת המרתף בעיקר באזור דלת אודיטוריום.

יש לשייף את הקיים ולבצע צביעה חוזרת.

(עלות תיקונים מוערכת בכ - 5,500 ₪)

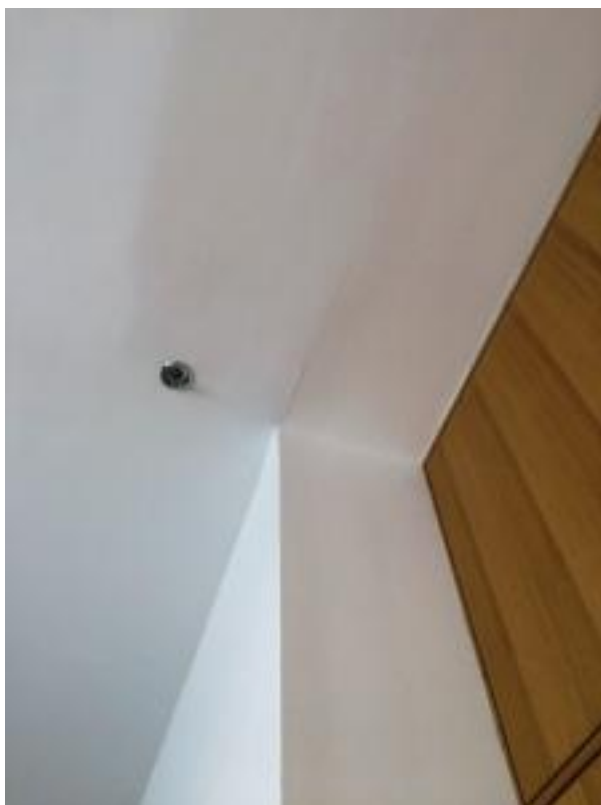
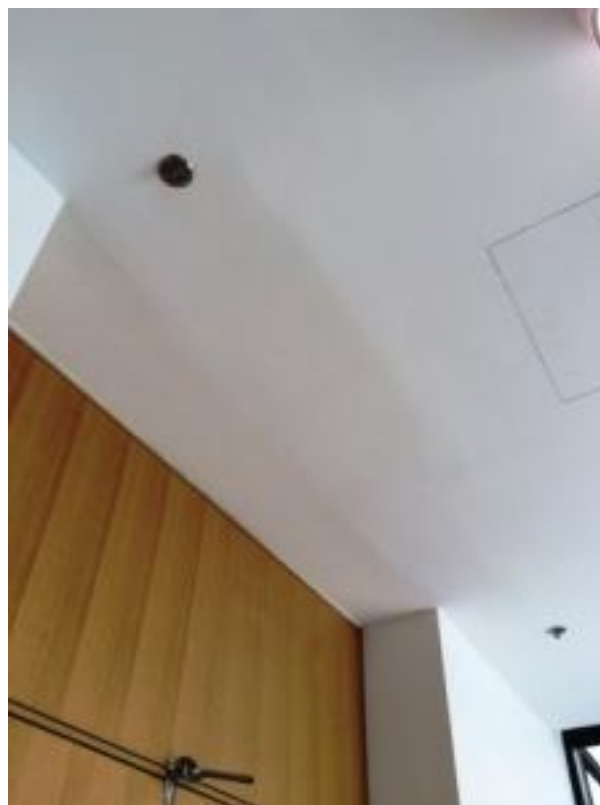
7. שכבת הטיח הפנים גלית מעל למותר ע"פ דרישות תקן ישראלי ת"י 1920 חלק 2 (טיח – מערכות טיח באתר). ע"פ סעיף 5.2.3.3:

הליקוי מופיע במקומות פזורים. לדוגמה:

- מעל דלת הכניסה לאודיטוריום בקומת המרתף.
- הנמכת תקרת הגבס בקומת הקרקע (מבואת הכניסה)
- בסמוך למדרגות בעלייה מקומת הקרקע לקומה 1.

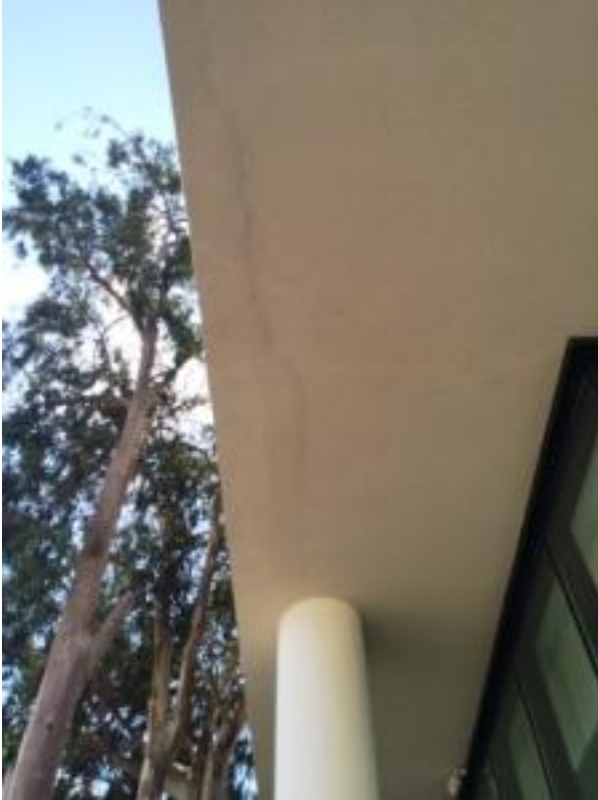
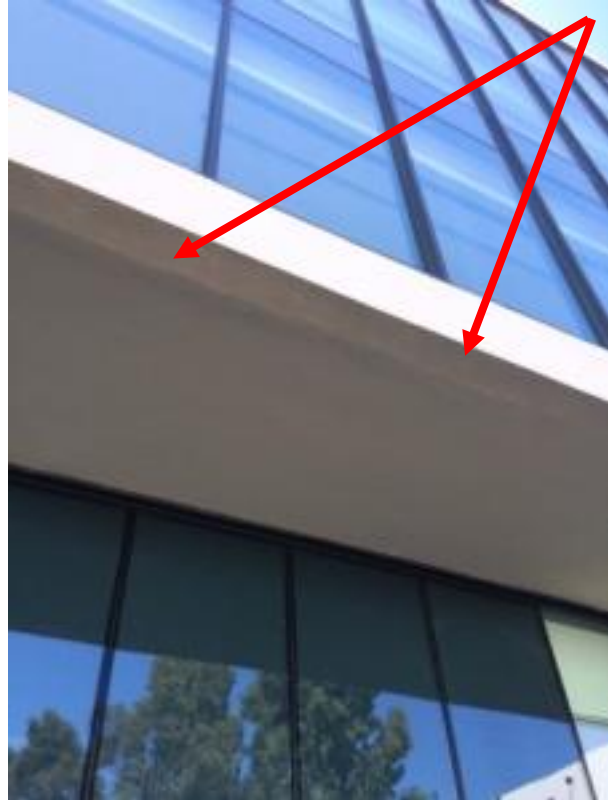
- בהיקף תקרת החוץ מעל חלונות המסך בחזית הבניין.

עלות תיקונים מוערכת בכ - 4,000 ₪

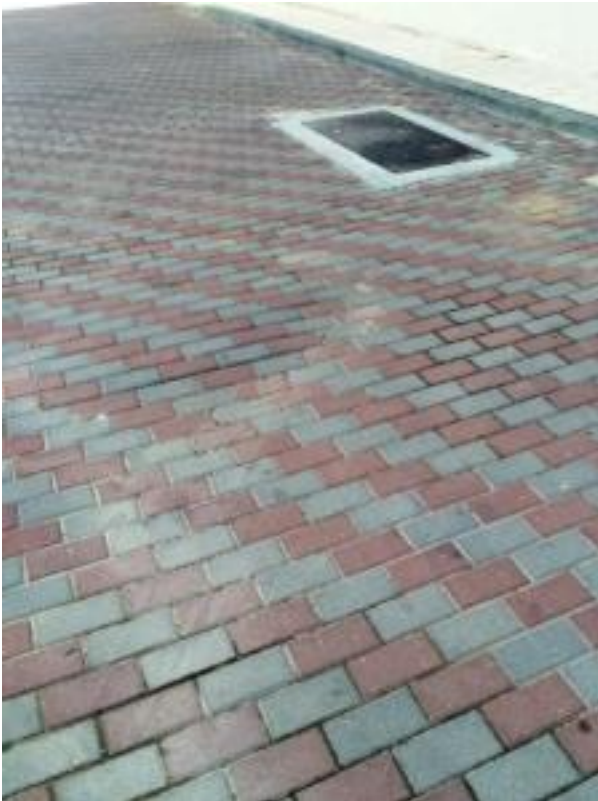
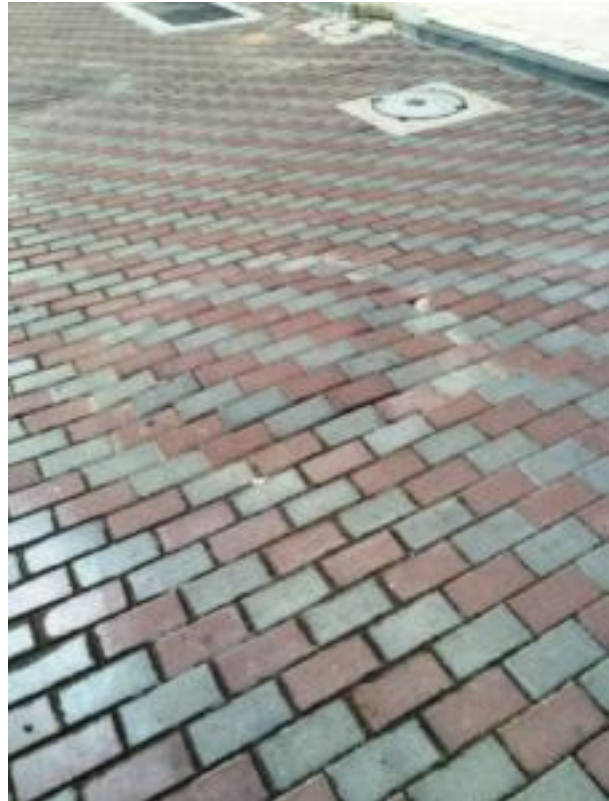
8. בשביל הגישה למבנה - נוצרה שקיעה של אבני הריצוף. הליקוי אסור עפ"י תקן ישראלי ת"י 1571 (1998) פרק ג' סעיף 3.1:

השקיעה התאפשרה כתוצאה המצע, תשתית ושכבת ההנחה לקויים מתחת לאבני הריצוף המשתלב. מבנה התשתית צריך להיות מבוצע עפ"י המפורט בסעיף 1.4 של תקן ישראלי ת"י 1571 (1998)

יש לפרק ריצוף משתלב ולבצע מחדש כולל תיקון התשתית.

(עלות תיקונים מוערכת בכ - 4,200 ₪)

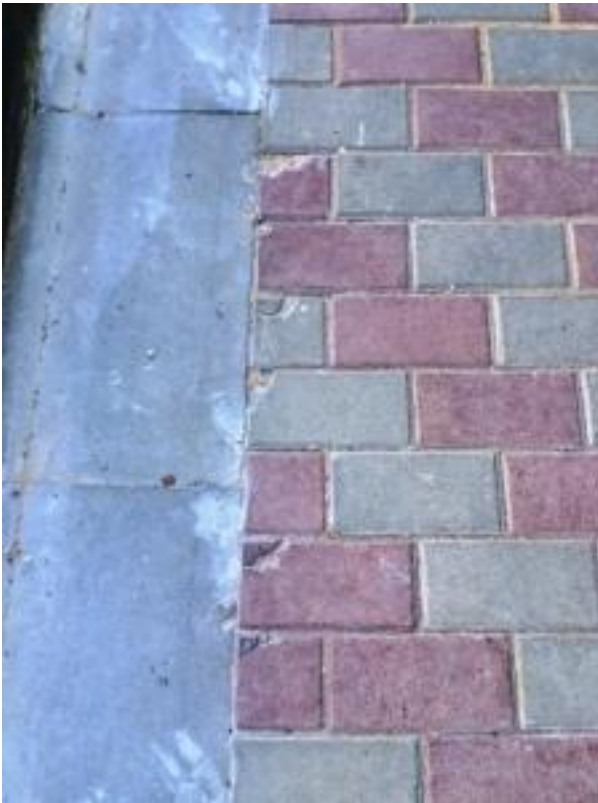
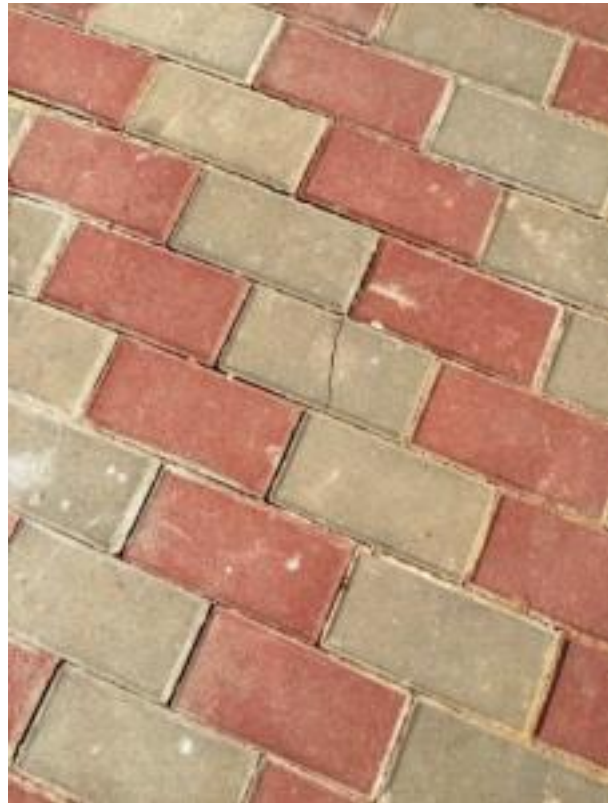
9. ישנן מרצפות פגומות (סדקים ושברים). הליקוי אסור עפ"י תקן ישראלי ת"י 1571 (1998) טבלה 2 מספר סידורי 7:

יש להחליף מרצפות פגומות. (1,000 ₪)

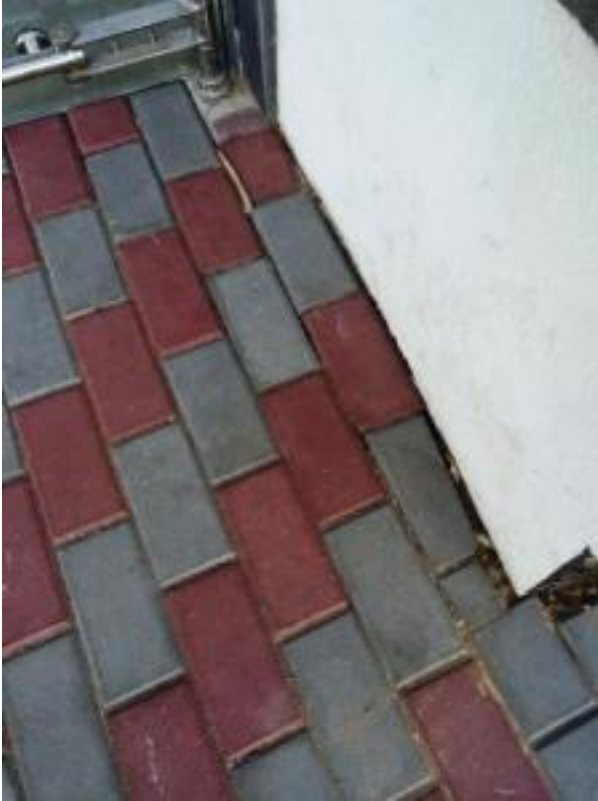
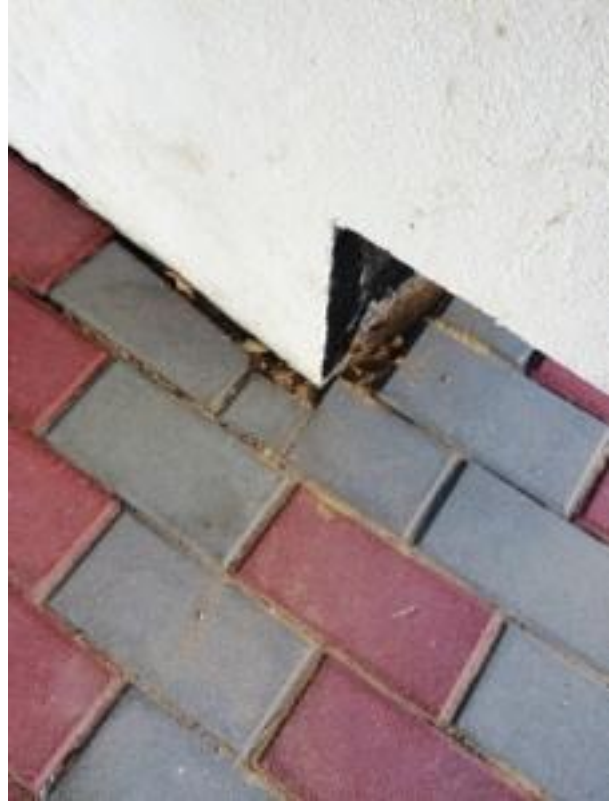
10. ישנם מרווחים בין אבני הריצוף המשתלב וזאת לעומת מרווח מכסימלי של 3 מ"מ המותר עפ"י דרישות תקן ישראלי ת"י 1571 (1998), טבלה 2 מס' סידורי 5. רוחב המישקים נמדד בעזרת מדיד בעל רמת דיוק של 0.5 מ"מ כנדרש עפ"י סעיף 5.3.5.1 של תקן ישראלי ת"י 1571 (1998):

הליקוי אסור עפ"י תקן ישראלי ת"י 1571 (1998) טבלה 2 מספר סידורי 7 :

יש להחליף את האבנים הלקויות. (900 ₪)

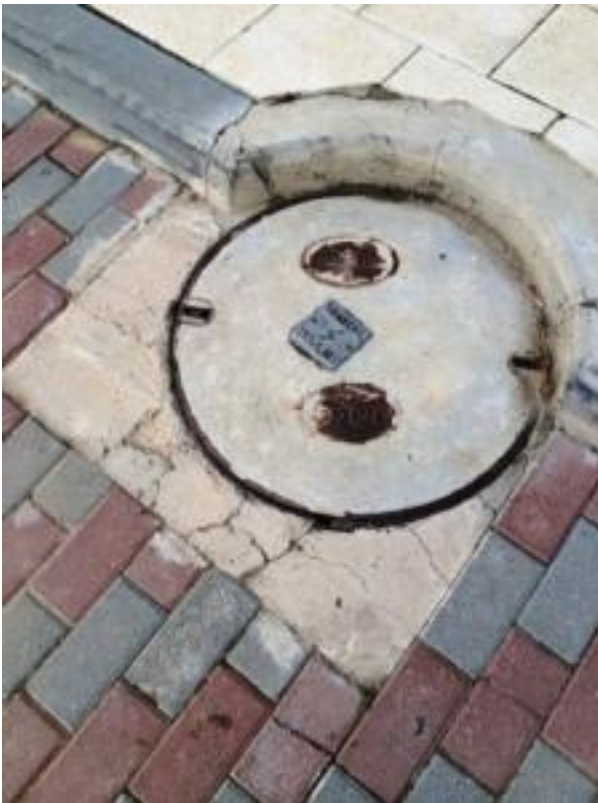
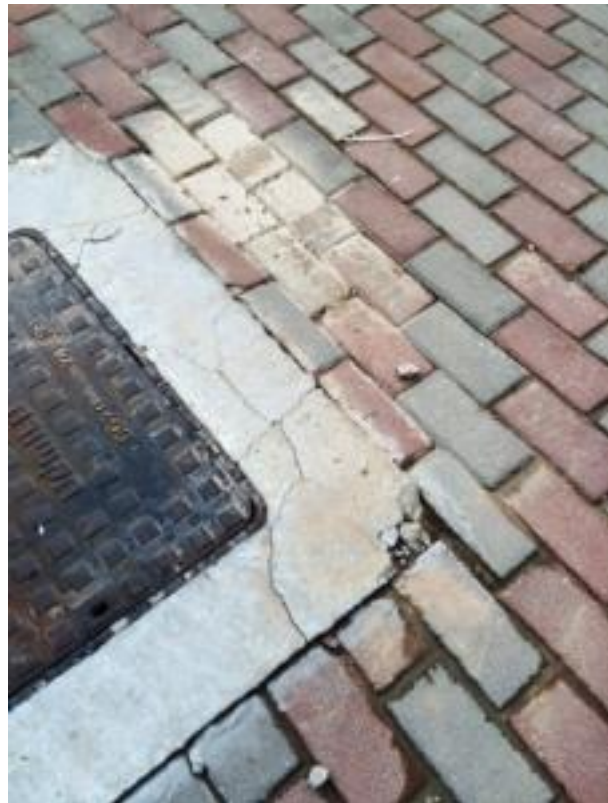
11. סביב תאי הבקרה בוצעה עבודת הריצוף שלא עפ"י הנדרש בסעיף 10.7 של תקן ישראלי ת"י 1571 (1998) :

(עלות תיקונים מוערכת בכ - 1,500 ₪)

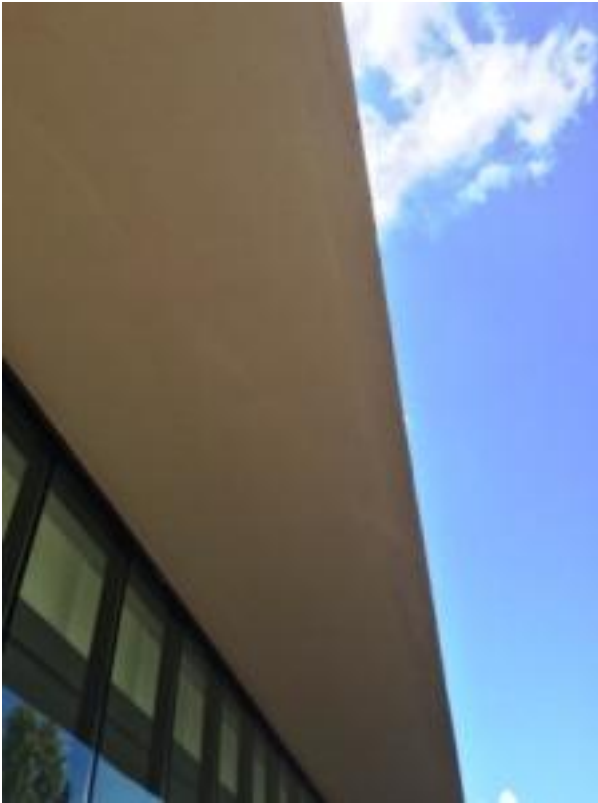
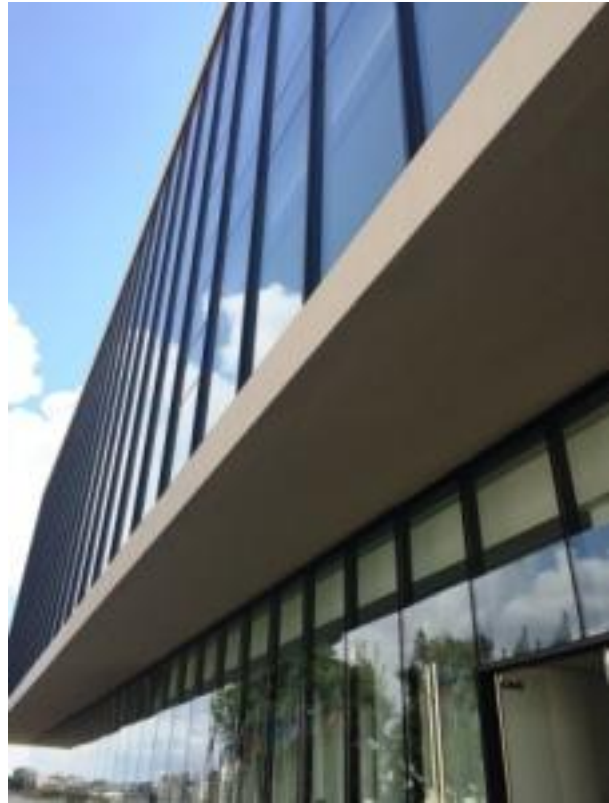
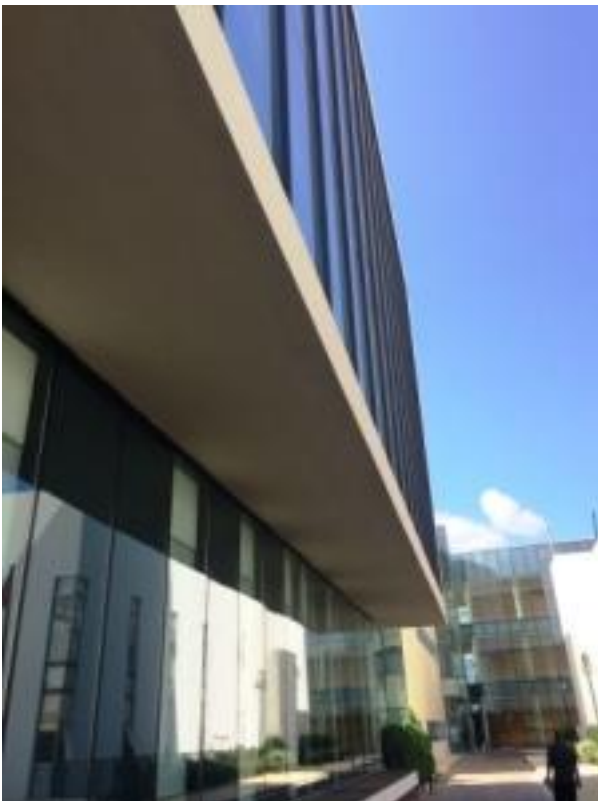
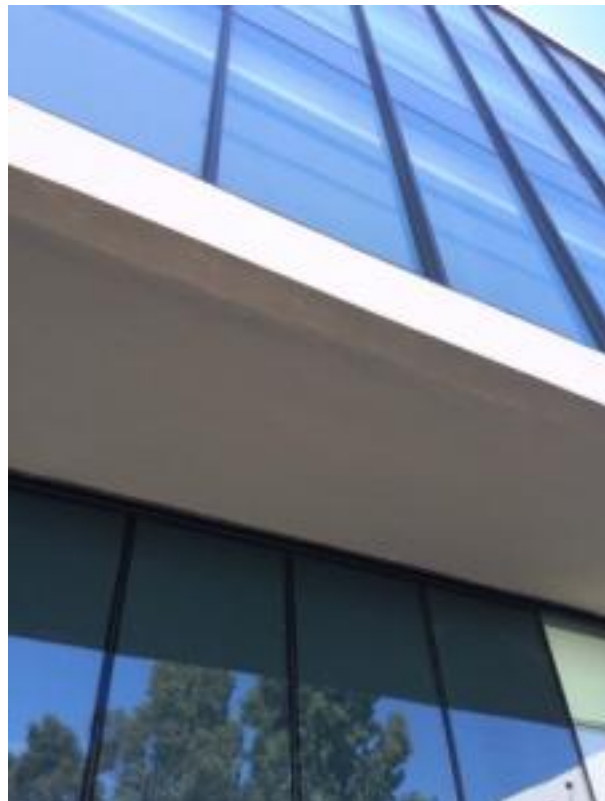
13. לא בוצע אף מים בתקרת חזית המבנה וזאת כנדרש עפ"י תקן 1752 חלק 1 (1998) סעיף 3.2.1, **ציטוט:**

יש לעבד את הטיח כך שיהווה כאף מים.

לחלופין יש להתקין פרופיל פח מגלוון כך שיהווה אף מים ע"פ הדוגמה המופיעה לעיל. (2,500 ₪)
