חוות דעת מומחה

הנני, החתום מטה, מצהיר בזאת כי ביום ה- 25.8.2009 ערכתי ביקורת הנדסית למבנה אירועים במתחם "לוקא" בקיבוץ משמר השרון.

כתובת המבנה מתחם "לוקא" בקיבוץ משמר השרון

מהות הבדיקה	תיעוד ליקויי בנייה
תאריך הביקורת	25.8.2009
גמר הבנייה	ינואר 2009
הקבלן המבצע	פדלון לבניה בע"מ (להלן : הקבלן)

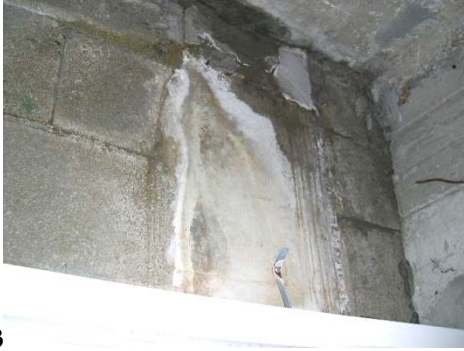
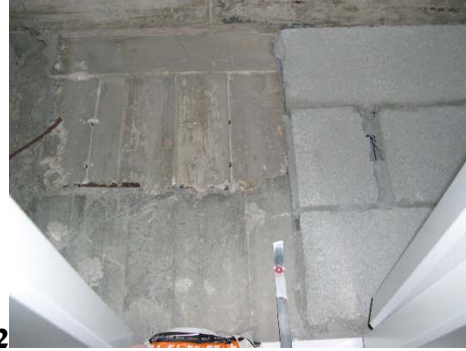
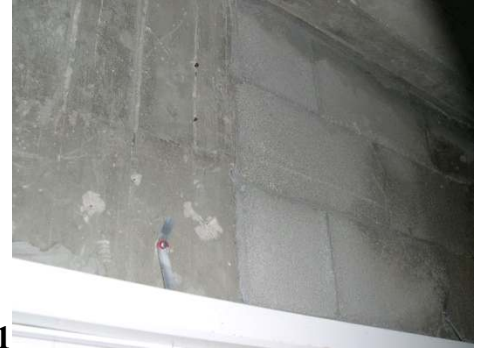
היעדר חיבור באמצעות שטראבות ו/או יציקות בטון משלימות בין אלמנטי בטון ובנייה אותרו במקומות נוספים במבנה, כגון בקירות מחסן המזון של המטבח (ראה תמונות מס' 3 – 1), דבר שסביר כי יגרום לסדקים נוספים לאורך קווי החיבור הנ"ל.

תיקוני סדיקה במקומות נסתרים, כגון מאחורי חיפויי הקרמיקה במחסן המזון, אינם מעשיים וכדאיים כיום, אך, כפי שצוין לעיל, החיבור הלקוי תורם להחלשת המבנה ולירידת ערכו.

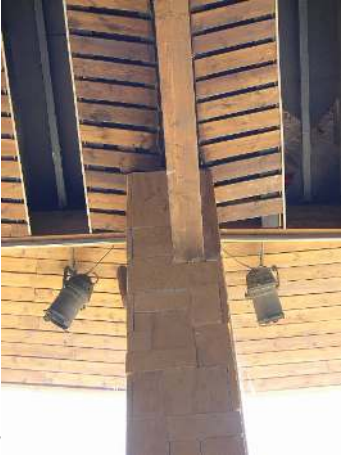
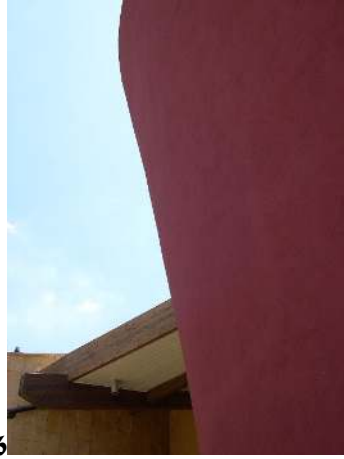
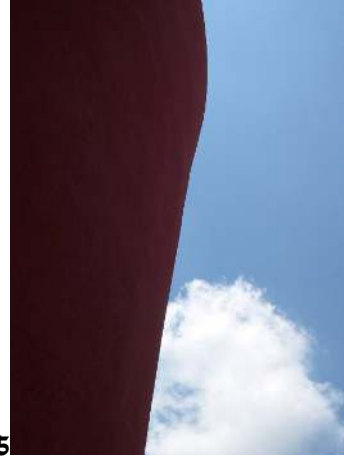
במבנה הבטון של חדר חתן כלה, אשר מעטפתו החיצונית מבטון נפתחת בצורת קונוס הפוך כלפי מעלה, קווי היוצר של המעטפת אינם ישרים בחלקם, דבר הגורם לעקמומיות בולטת בפני המעטפת (ראה תמונות מס' 6 – 4).

לטענת המזמין העקמומיות הנ"ל הייתה גדולה הרבה יותר, אך היא תוקנה בחלקה באמצעות טיח מטעמו לאחר פעולות מרובות של מילוי ויישור הבטון על גבי רשתות חיזוק וגרמה למזמין לתוספת ניכרת בהוצאה הכספית.

הליקוי נגרם עקב עבודת טפסנות לקויה, שלא העניקה תמיכה ראויה לבטון בעת יציקתו, והנו מנוגד למתחייב עפ"י תכניות המבנה A-4, A-1, D-12, שהוצגו בפני, על פיהן כל קווי היוצר של המעטפת הנם ישרים.

הליקוי אינו בר תיקון באופן מעשי כיום ונגרמת ירידת ערך למבנה.

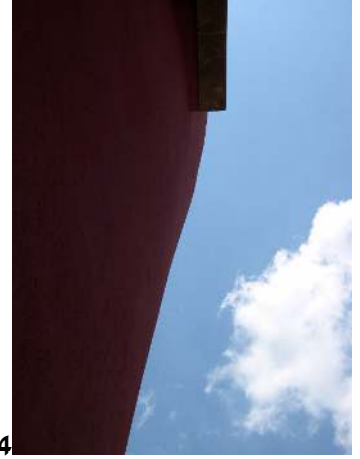
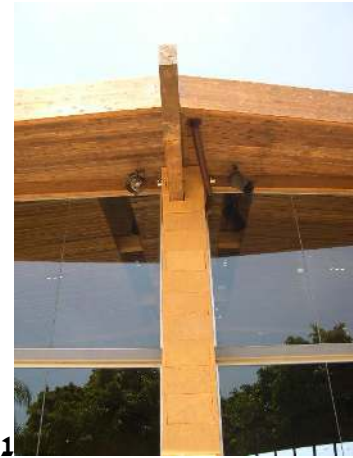
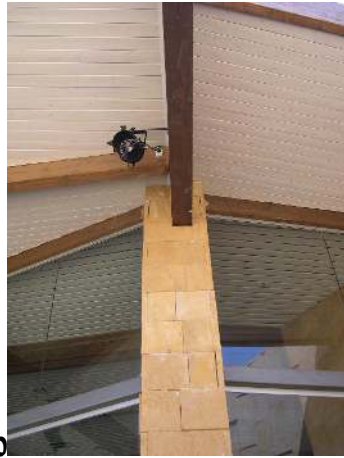
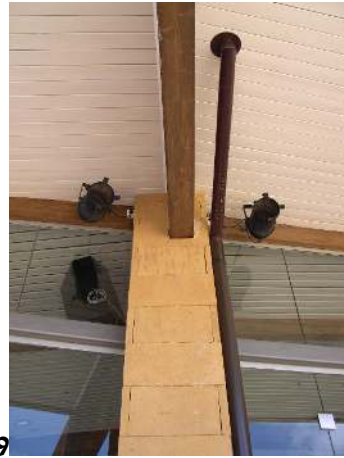
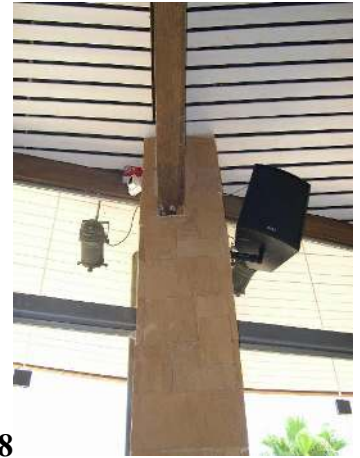
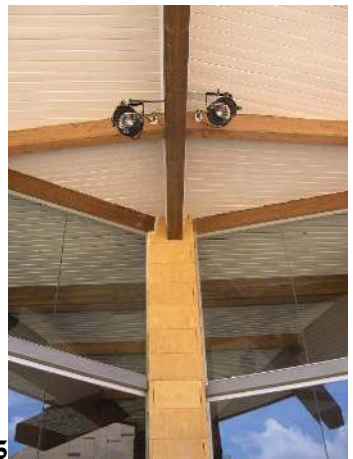
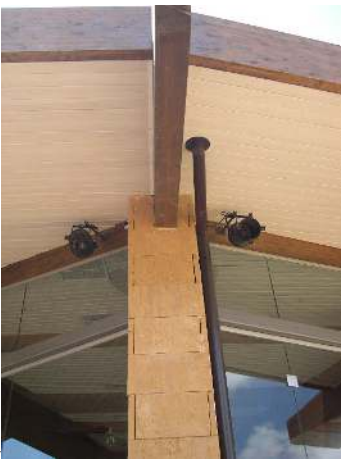
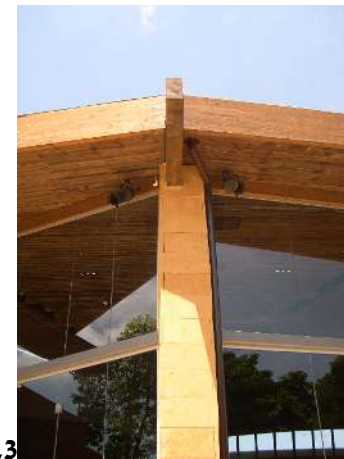
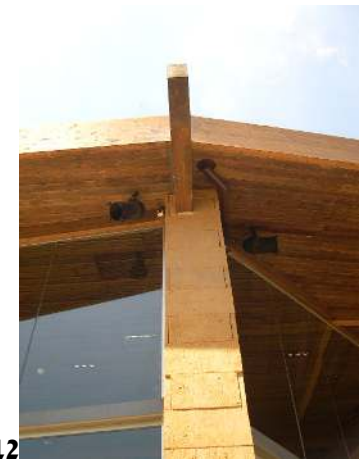
מרבית קורות העץ הגדולות והדקורטיביות, התומכות בגג אולם האירועים, הושענו באופן לקוי ובניגוד לתכניות המבנה A-2, A-5, A-4, A-5, שהוצגו בפני, על גבי העמודים בהיקף המבנה, הבא לידי ביטוי בסטייתן הבולטת של הקורות ממרכזי העמודים (ראה תמונות 15 – 7).

הליקוי מהווה מפגע אסתטי בולט, שאיננו מעשי לתיקון כיום וגורם לירידת ערך המבנה.
