הנדון: ליקויי בנייה ברח' הכלנית 4 - סביון

חוות דעת מומחה

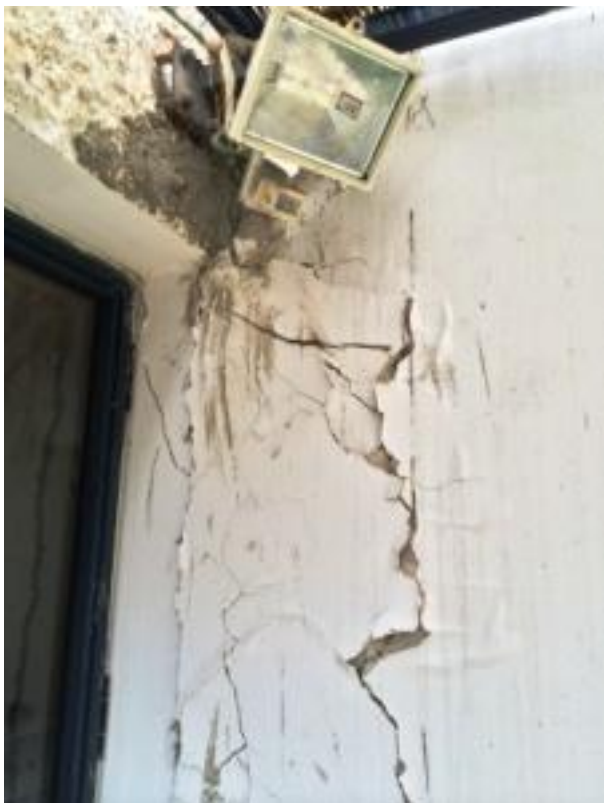
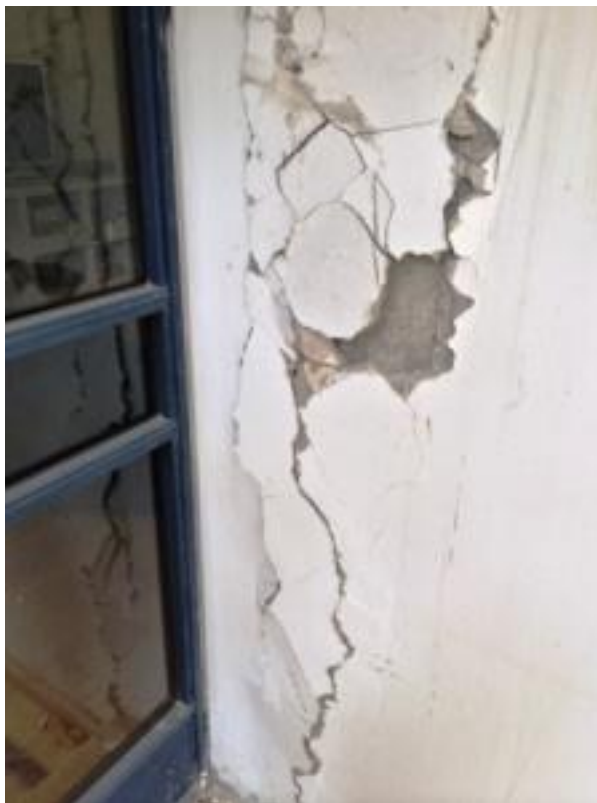
2. במבנה אותרו פגיעות בשלד, הפגיעות באות לידי ביטוי בכך שנוצרו במקומות הבאים:

- א. בחדר ממ"ד (תוספת)סדקים / קילופים .
- ב. בחדר עבודה בקיר הדרומי סדקים / קילופים .
- ג. בתחתית קירות החלונות בסלון לכיוון מזרח סדקים / קילופים.
- ד. מטבח מעל הגז סמוך לשעון סדקים וקילופים.
- ה. בחדר משק מעל הדלת סדקים וקילופים

הפגמים אינם מהווים בשלב זה איום מיידי על קיום המבנה, אך יש לתקנם בדחיפות.

הפגמים נוצרו כתוצאה מעבודת בניה לקויה :

- סדקים אנכיים הם תוצאה של הפרדה בין אלמנטים מבטון לבין קירות בני, בהעדר חיבורים תקינים כגון שתרבות.
- סדקים אלכסוניים הם, לרוב תוצאה של כשל קונסטרוקטיבי (שקיעה או התנפחות של יסודות)
- סדקים נימים (דקים) בכיוונים שונים הם, לרוב תוצאה של העדר אשפחה תקינה של הטיח ו/או העדר צמנט בשכבת הגימור של הטיח (שליכטה)

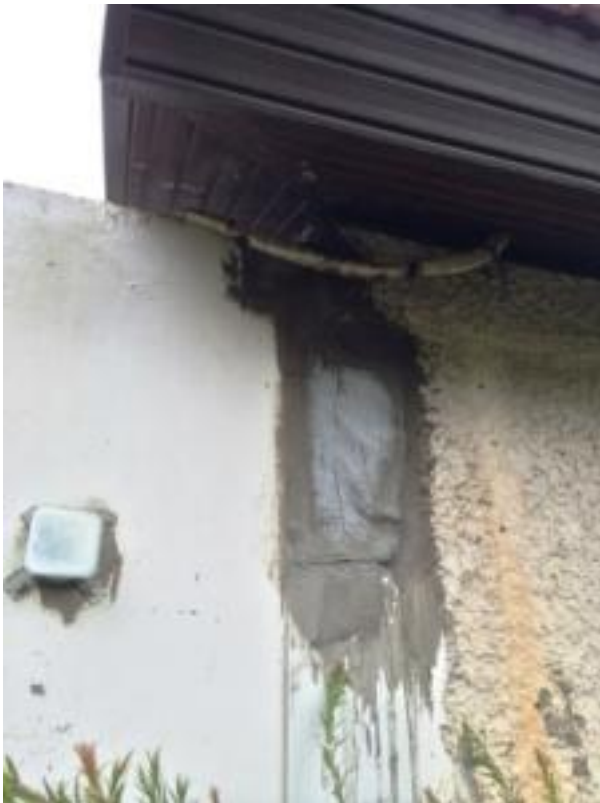
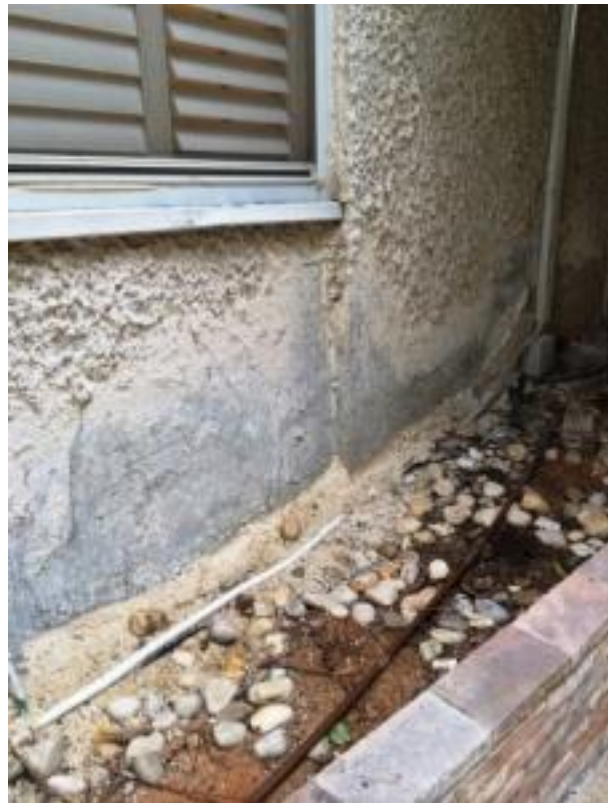
3. בקירות החוץ של המבנה אותרו הליקויים הבאים:

ישנם קילופים של שכבת החיפוי.

ישנם כתמים כתוצאה מחדירה של משקעים וזאת עקב הזנחה.

ישנם קילופים של שכבת הטיח והצבע.

ישנם חורי שנפרצו לצורך העברת צנרת ומתקנים ולא נסגרו כראוי.

ישנם קילופים שנוצרו כתוצאה מחדירת רטיבות.

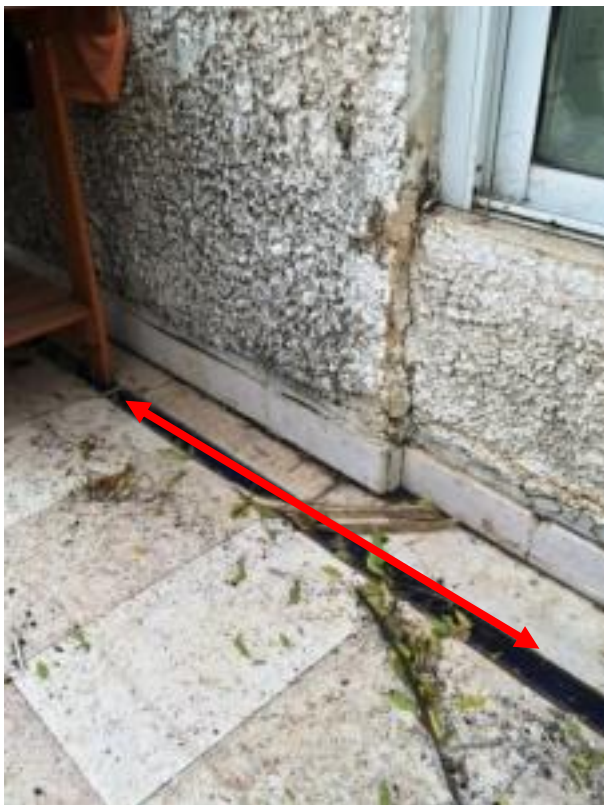
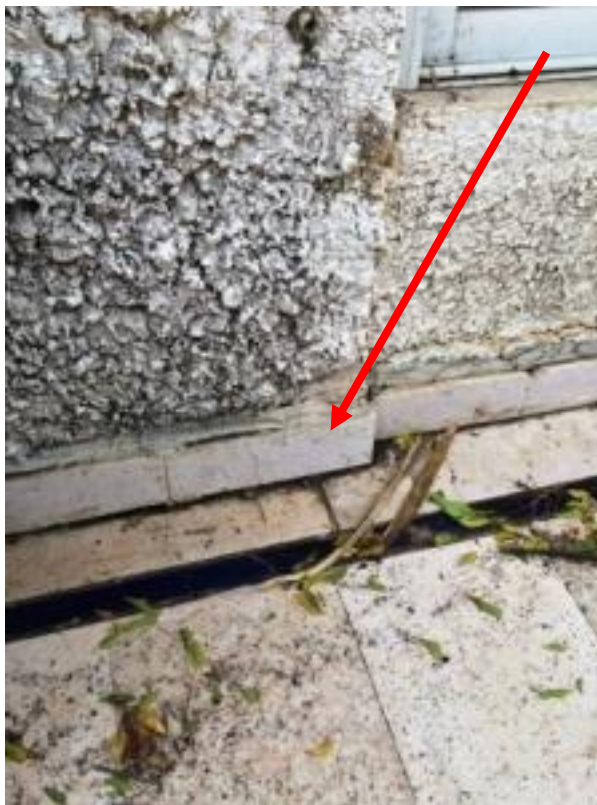
1. במשטחי הריצוף אותרו פגמים כמפורט להלן:

- שברים במרצפות באזור חדר משק וחדר ממ"ד.
- התנתקות של אגרגטים באזור שביל אחורי.

הפגמים התאפשרו כתוצאה מתחזוקה לקויה אשר אינה עונה על הקריטריונים שנקבעו בתקן ישראלי ת"י 1525 חלק 1 סעיף 2.6, **ציטוט:**

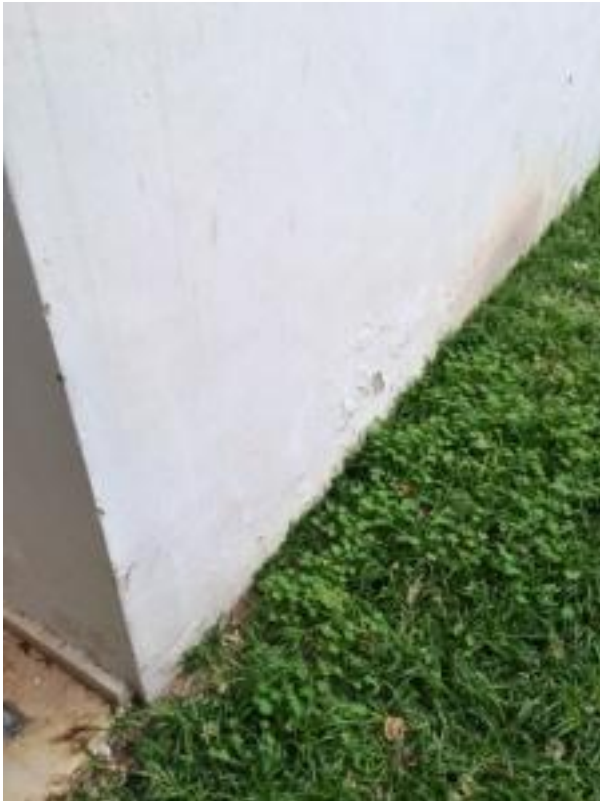
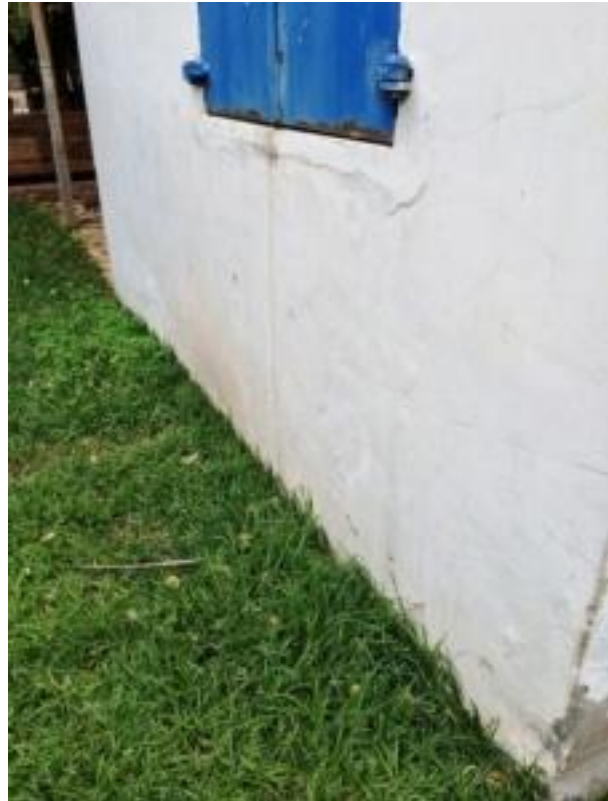
1. הרצפה בחדר ממ"ד באה במגע עם הקרקע. לא בוצע בידוד למניעה של עלית מים קפילארית מתחת לריצוף הקרמי וזאת עפ"י ההנחיה שבתקן ישראלי ת"י 1555 חלק 3 סעיף 4.1.1.2, **ציטוט:**

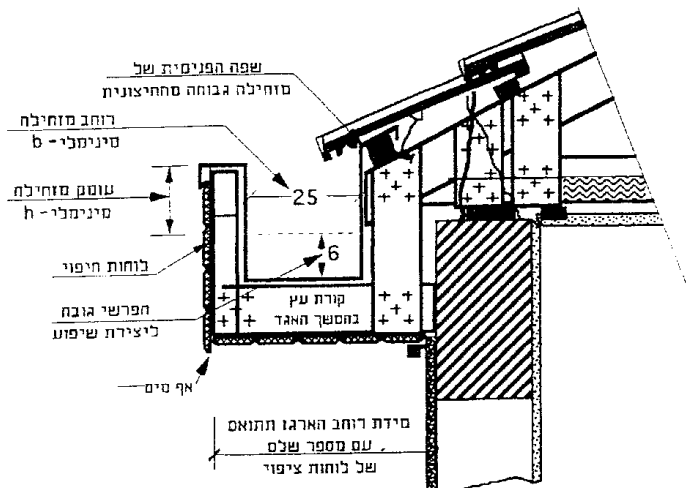
3. לא בוצע איטום לגג ע"י יריעות איטום או ע"י משטחי עץ לביד כנדרש לפי סעיף 309 בתקן ישראלי ת"י 1556 (בגרסת התקן כפי הייתה נכון למועד הבניה),

יש להתקין לבידי עץ לגג הרעפים.

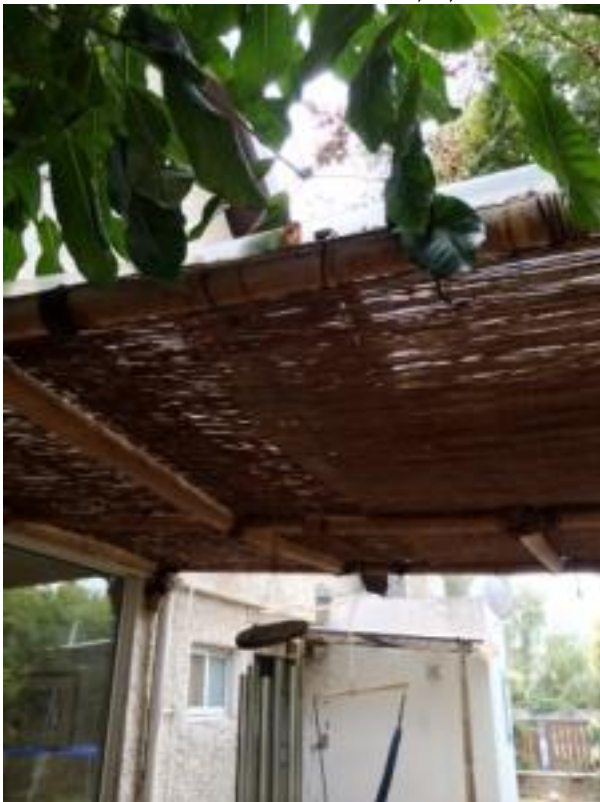
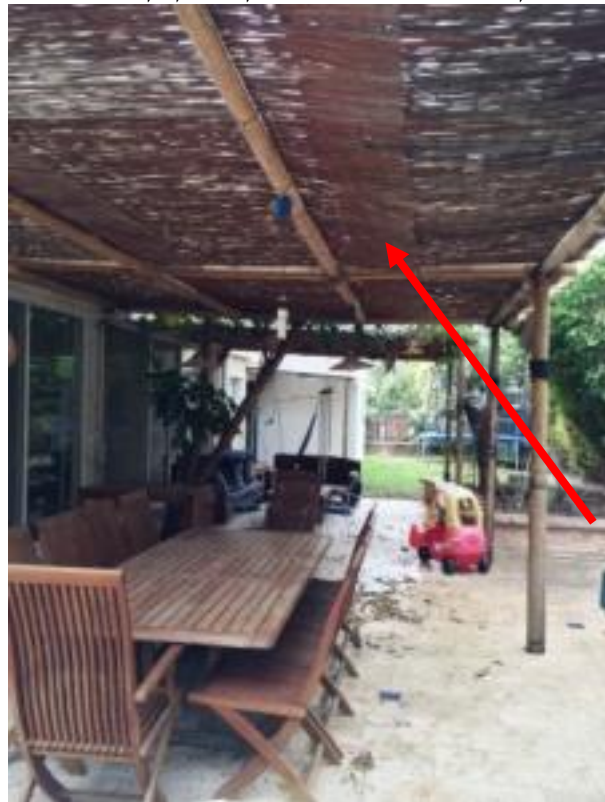
5. יש לציין כי הפרגולה הבנויה שקעה וכן קיימים פגמי דפורמציה וריקבון.

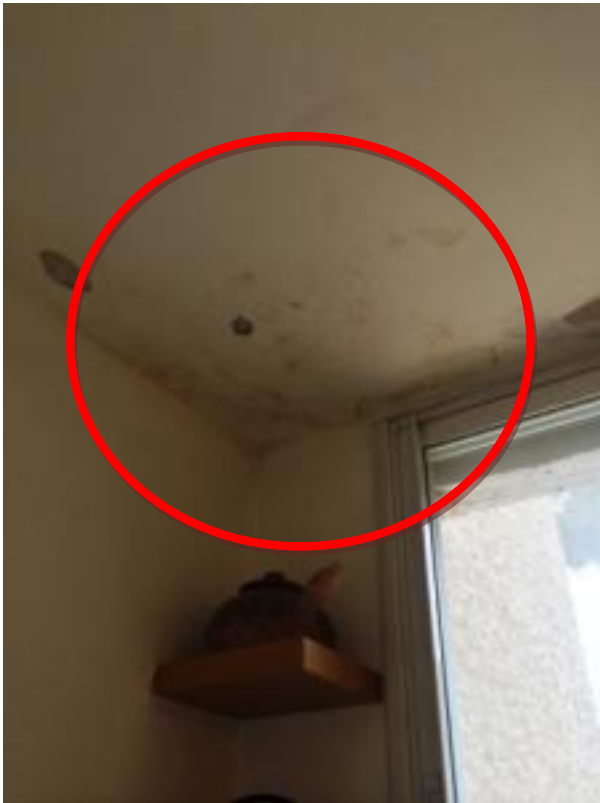
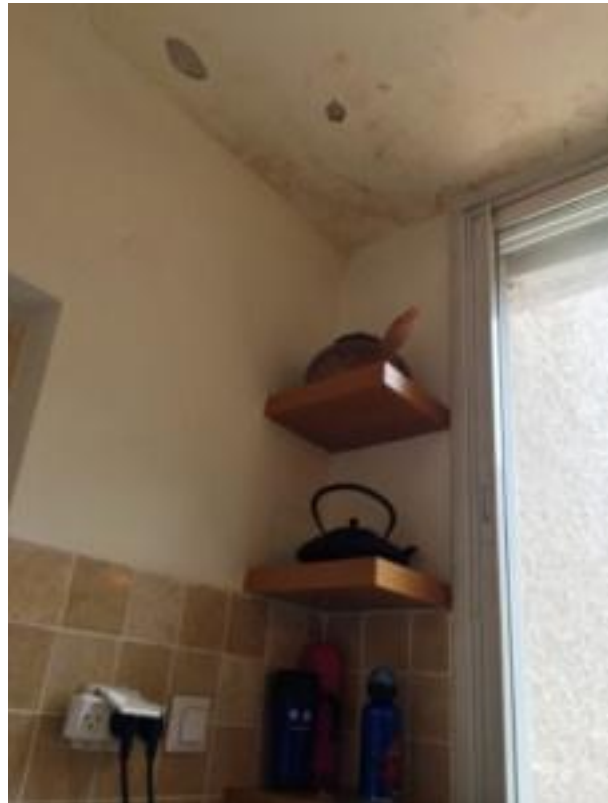
6. רטיבות בתקרה ובחלק העליון של הקיר במטבח. מקור הרטיבות בחדר רחצה הורים בקומה השנייה של הדירה בחדר השרות שבקומה מעל, קיימת נזילת מים מצנרת. מעבר הרטיבות לתקרה של מתחת לחדר שרות זה, התאפשר עקב אטימה לקויה אם בכלל של ריצפת חדר השרות וזאת בניגוד לתקנות התכנון והבנייה סעיף 5.33 **ציטוט:**

בחדר השרות הנ"ל, יש לבצע תיקונים מקיפים של פירוק הריצוף, החלפת מצע החול הרטוב בחול יבש, תיקון מוקד הנזילה, איטום הריצפה וריצוף חוזר.

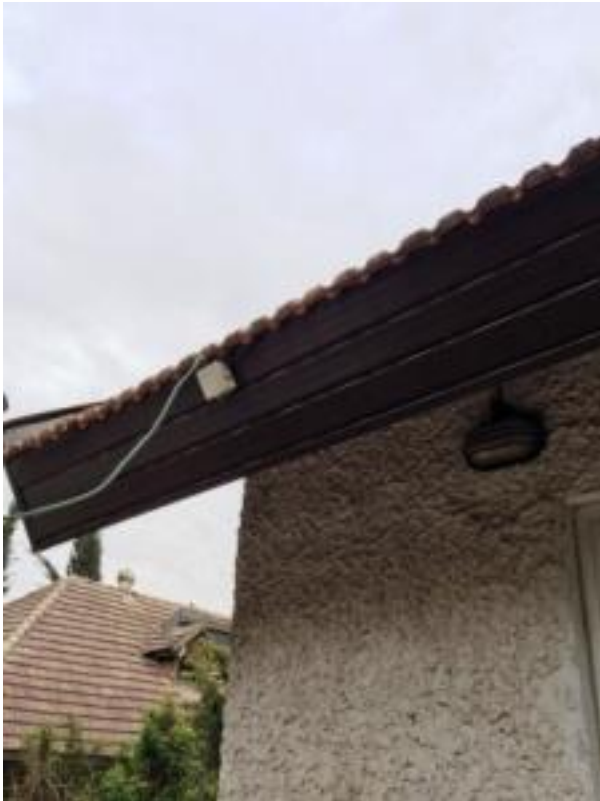
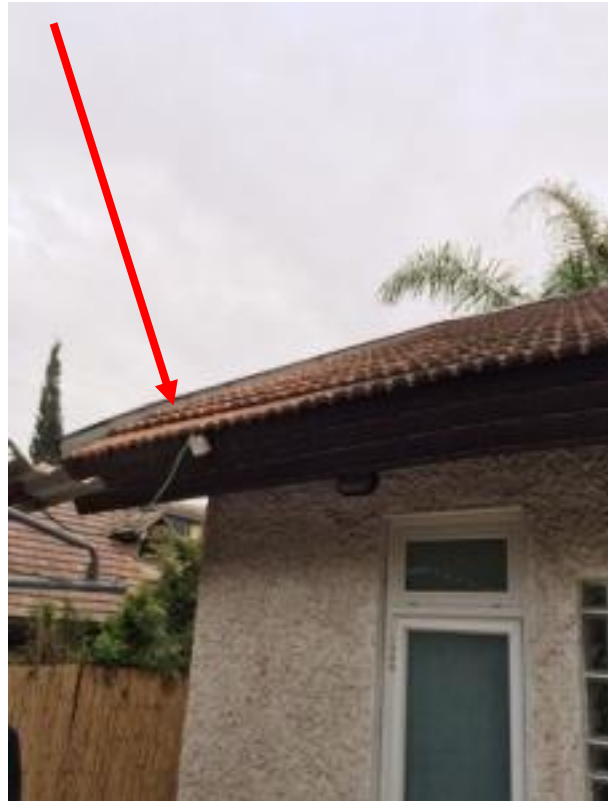
11. בחזית המזרחית קיים עיוות בגג. לא בוצעו חיזוקים אלכסוניים ו/או קשירות בניצב, בין הרכיבים של השלד כנגד קריסה צידית. הדרישה מופיעה בתקן ישראלי ת"י 1556 (גגות רעפים עם סיכוך קל), סעיף 3.2.2.2 (ו'),
ציטוט:

נדרש להוסיף חיזוקים נוספים לשלד הגג.

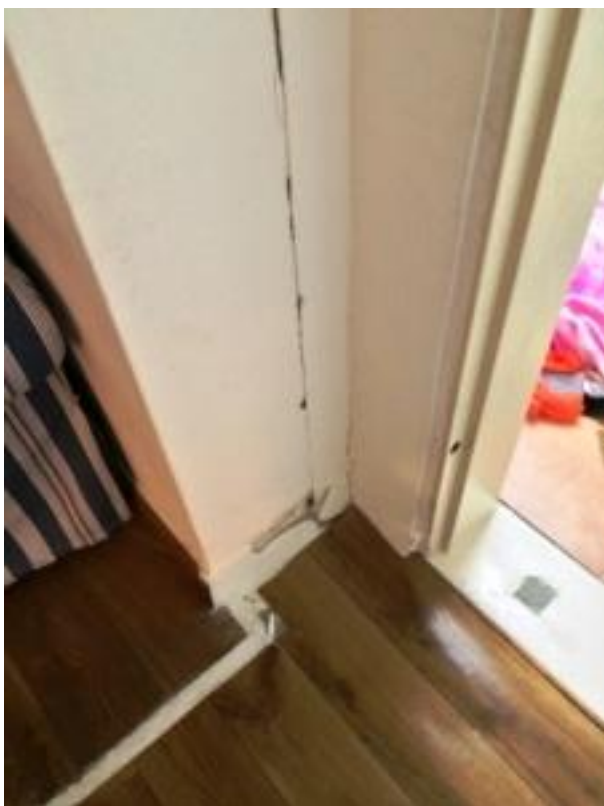
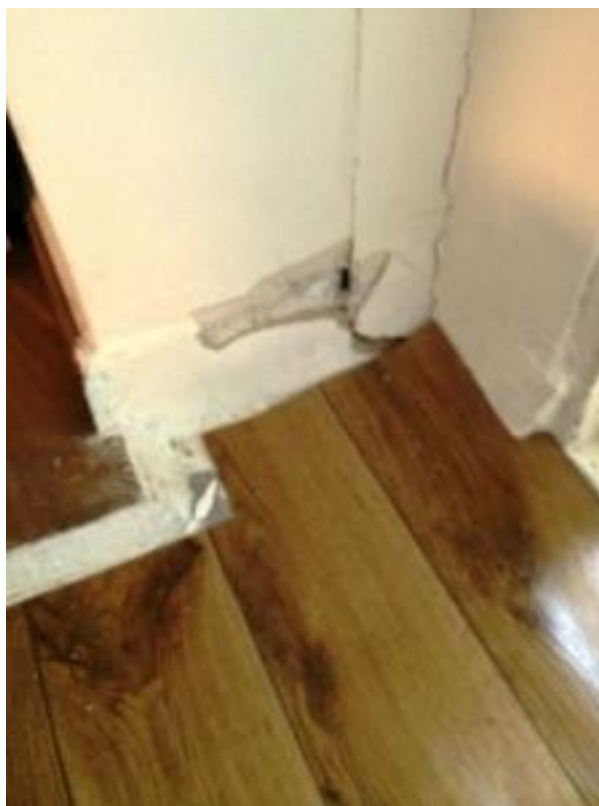
13. קיימת דפורמציה בפרקט בכניסה לחדר ממ"ד וסמוך לכניסה לחדר רחצה הורים. יש לבצע החלפה.
