מספרנו : 65038.0514

תאריך : 13.05.2014

הנדון : נכס מס' 4 ברח' פטדה - אשדוד

חוות דעת מומחה

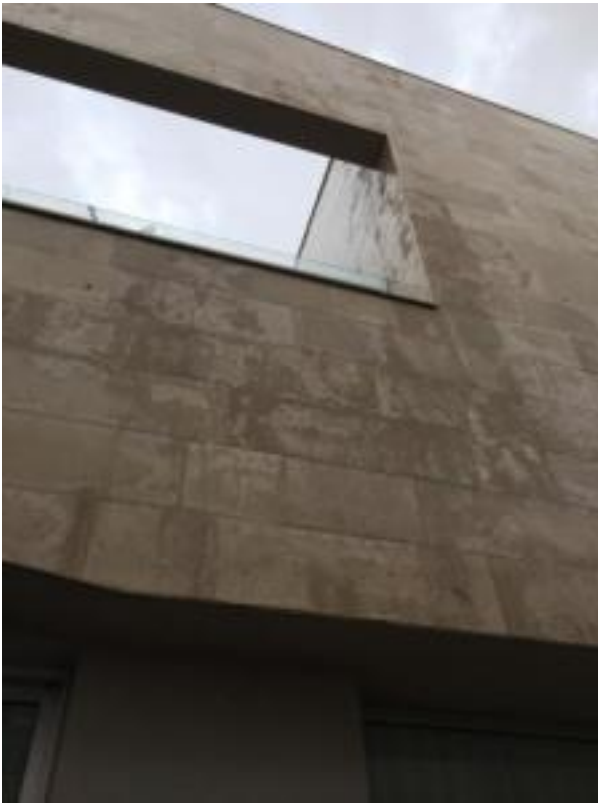
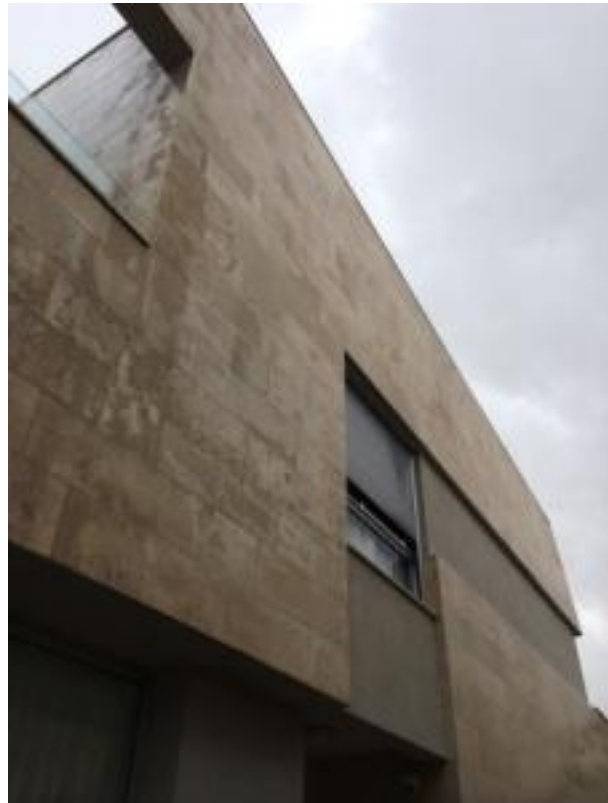
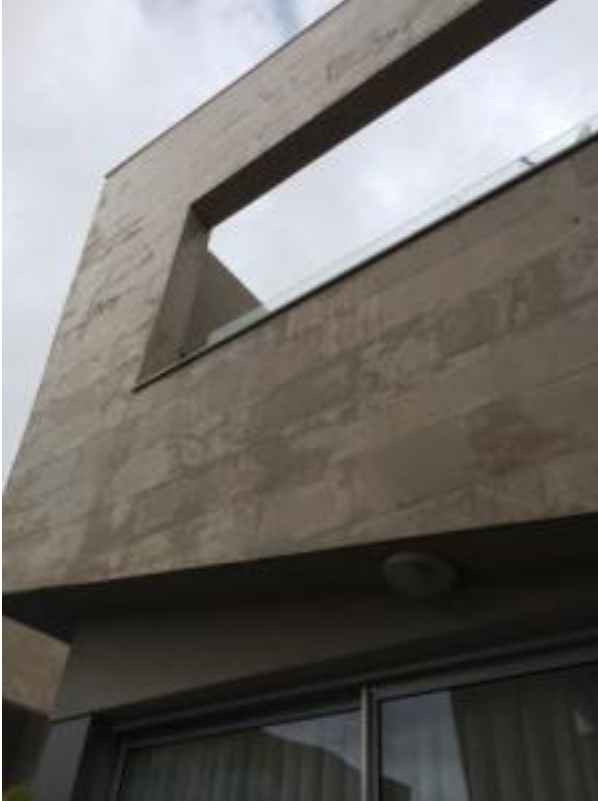
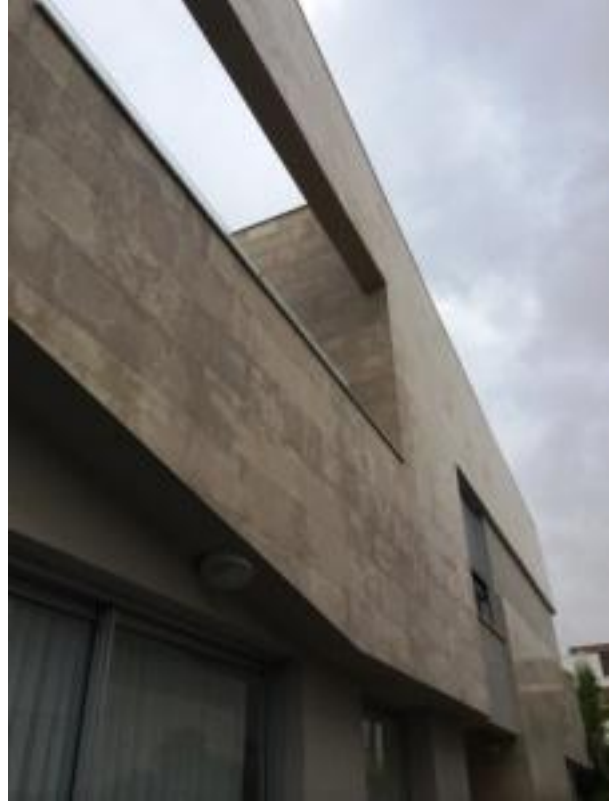
1. באבני החיפוי באזור קירות החוץ ישנם פגמים (שברים, חורים וסדקים וקילופי סילר – חזית דרומית בעיקר) המהווים פגיעה במראה האבן. הליקוי אסור עפ"י תקן ישראלי ת"י 2378 חלק 1 סעיף 3.2.1, **ציטוט:**

בוצעו מס' ניסיונות תיקון ע"י עובדי הקבלן ללא הצלחה יתרה. האבן מתפורר ופריכה. כמו כן קיימת חדירת מי גשמים כתוצאה מכשל מערכת האיטום החיצונית.

במוקדים הנדרשים יש לפרק את החיפוי בקירות החוץ של הנכס לבצע איטום הקירות וחיפוי חוזר.

(סה"כ עלות תיקונים מוערכת בכ – 45,000 ₪)

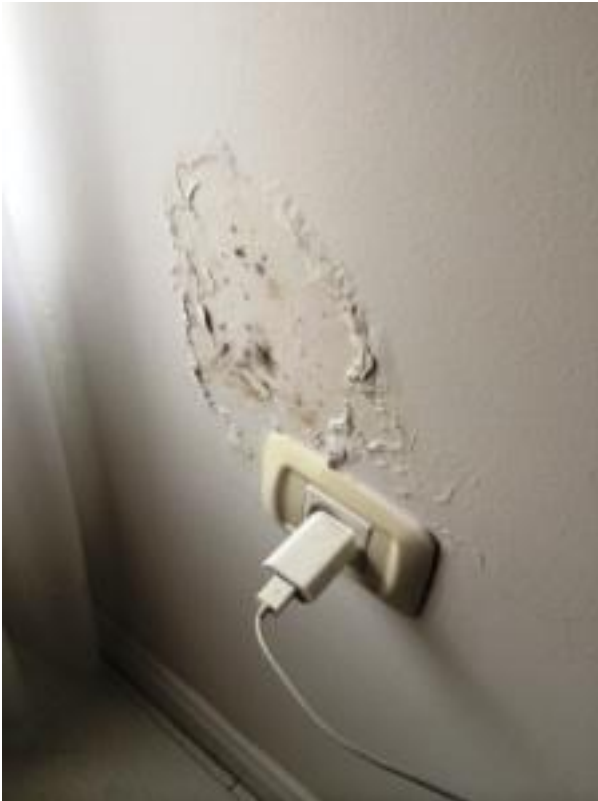
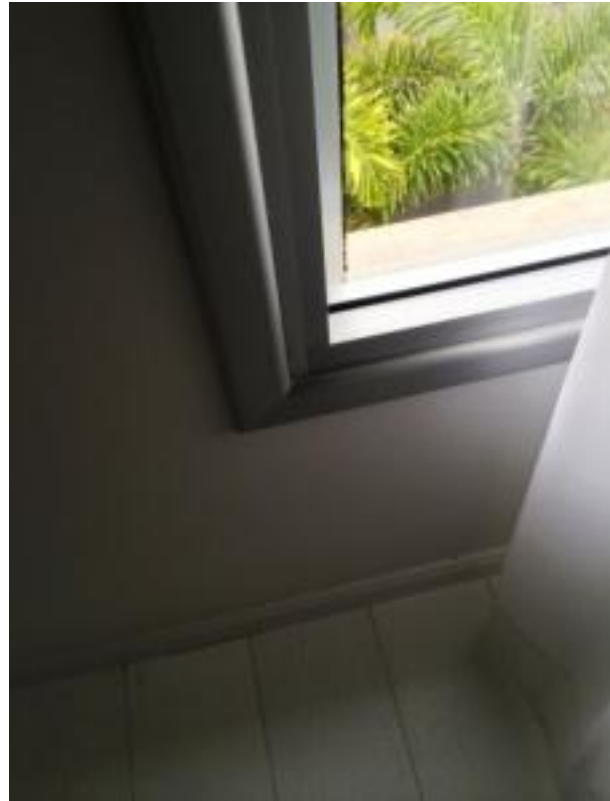
1. יש לחדש אטימה סביב חלונות האלומיניום בחדרי שינה ילדים (לדוגמה: חדר שינה איתי).

קימת חדירה של מי גשם. הליקוי אסור עפ"י התקן ישראלי ת"י 4068, חלק 1 סעיף 4.1, **ציטוט:**

יש צורך לבצע תיקוני אטימה ע"י מריחת חומרים על בסיס סיליקון, העומד בדרישות מפמ"כ 153 (חומרי אטום אלסטומרים חד רכיבים לשימוש בבניינים). (850 ש"ח)

יש לפרק את מלבני החלונות (חדרי שינה ילדים איתי + שירה) ולבצע אטימה של כל הרכיבים, כולל המשקוף הסמוי (משקוף עיוור). (2 יח' x 900 ש"ח/יח' = 1,800 ש"ח)

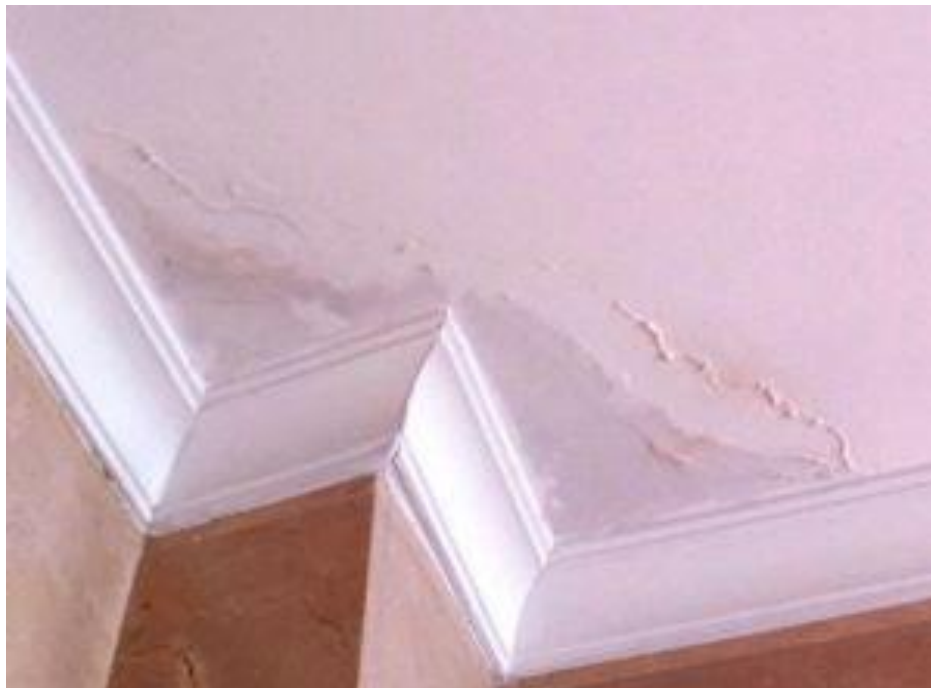
לתיקון הרטיבות בחדר רחצה כללי יש לחצוב בקיר עד לחשיפת הצינור העובר במקום ותיקון הדליפה בו. הדליפה במרזב זה התאפשרה עקב ביצוע לקוי בניגוד לתקן 1205 חלק 2, סעיף 3.4.5 (מופיע גם כסעיף מס' 3.4.4 בגרסת התקן משנת 2001),

בקירות והתקרה שנפגעו מן הרטיבות, יש לתקן טיח וצבע. תיקון זה יש לבצע רק לאחר הייבוש המלא והסופי של הקירות והתקרה. **(עלות מוערכת בכ – 5,000 ₪)**

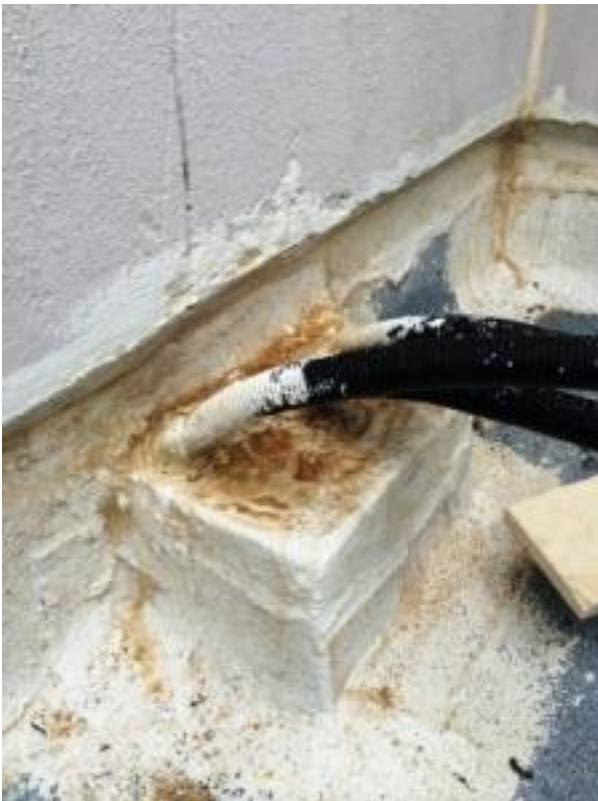
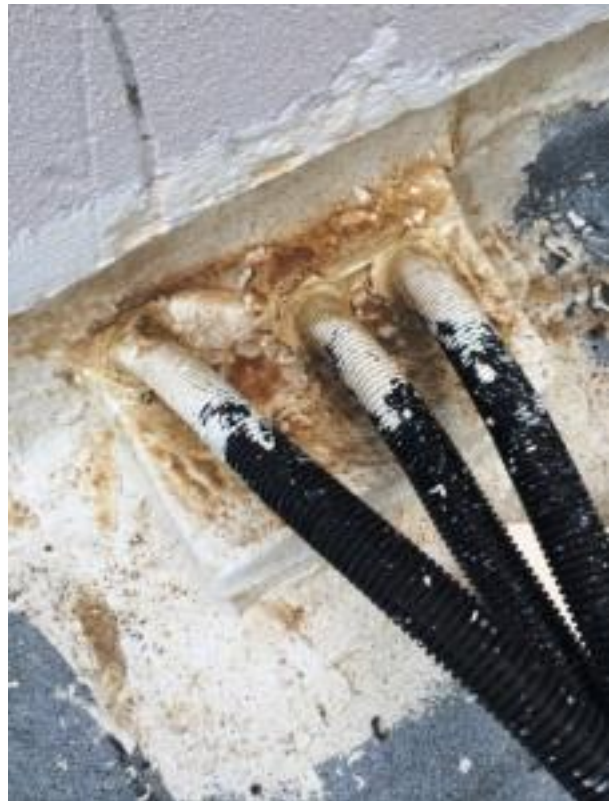
דרך הגג עוברת צנרת שקוטרה קטן מ- 2" וזאת ללא שרוולים כפי שנדרש בתקן 1752 חלק 1 (1998),
ציטוט:

יש לתכנן ולבצע מחדש את אזורי מעבר הצינורות דרך הגג וזאת ע"פ ההנחיות שבתקן כמתואר לעיל.
(3 יח' x 600 שח/יח' = 1,800 שח)

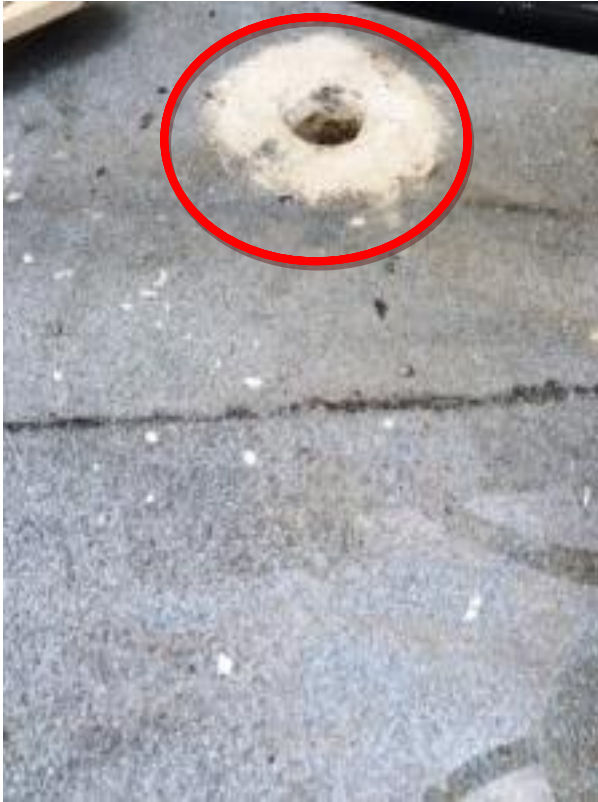
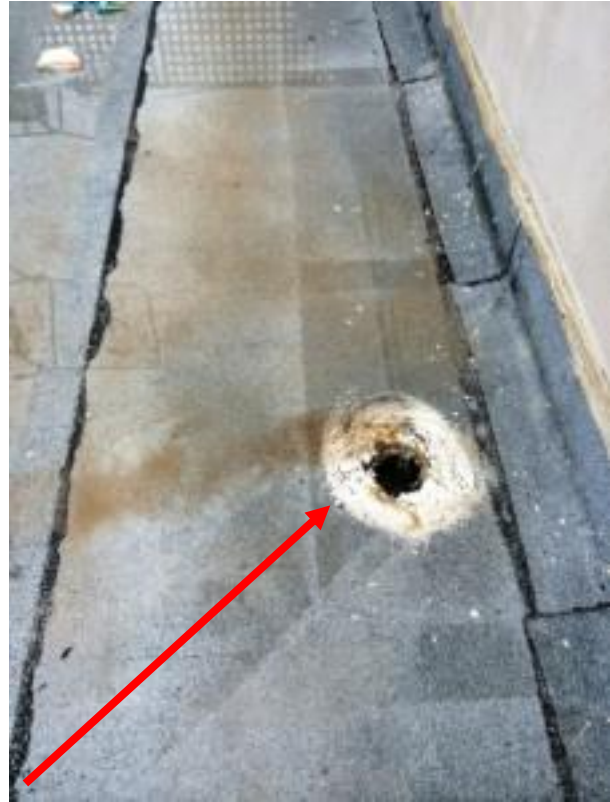
יש לשפר שיפועי ניקוז בגג. ישנן שלוליות מים בעיקר סביב פתחי הניקוז. הליקוי אסור ע"פ תקן ישראלי ת"י 1752 חלק 1 סעיף 3.1.1.2 הדורש שיפוע של 1.5% עבור מערכת איטום חשופה,
ציטוט:

יש לשפר שיפועי ניקוז ולהנמיך את הקולטנים כנדרש. ישנן שלוליות והיקוות מי גשמים. (תומחר)
