הנדון : בניין לימודי פסיכולוגיה – המרכז הבינתחומי הרצליה

## חוות דעת מומחה

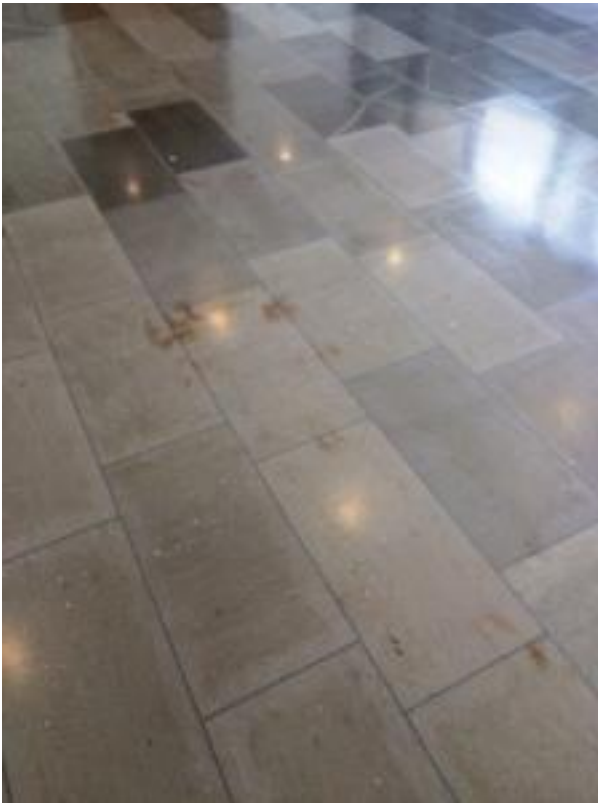
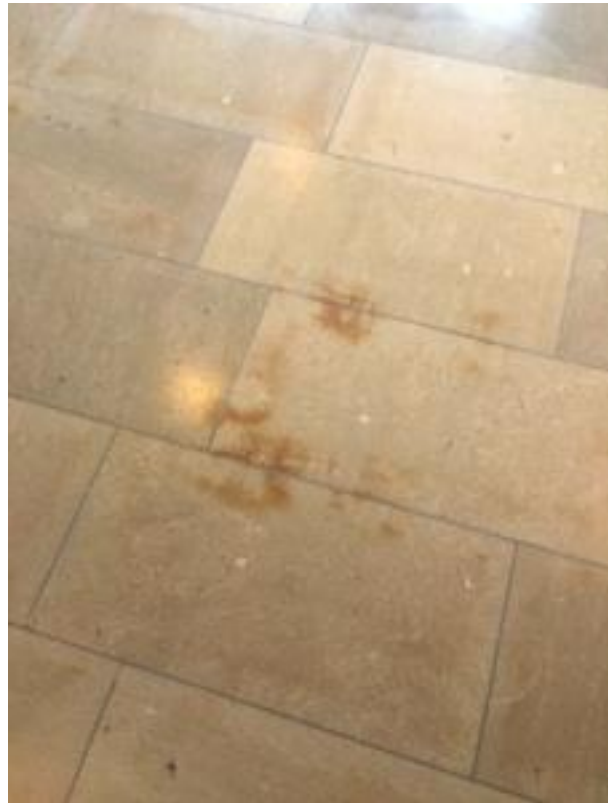
אותרו כתמים על גבי ריצוף השיש במקומות פזורים (לדוגמה: בקומת המרתף, מבואת מעליות בקומה 1) כתמים – שאריות צמנט ופסולת בניה, כתמי חלודה, שאריות דבק שיש ללא גמר ליטוש כנדרש.

- את פעולת הניקוי רצוי לבצע עפ"י הדרך המוצעת בנספח א' של תקן ישראלי ת"י של תקן ישראלי ת"י 1555 חלק 3 (2003) סעיף 2,  
**ציטוט:**

א-2 ניקוי לפני מסירת המשטחים המרוצפים

הניקוי לפני מסירת המשטחים המרוצפים ייעשה בשלבים, כלהלן:

א-2.1 שלב א' - טאטוא להסרת שאריות חומרים יבשים, כגון: חול, שאריות בטון דבק או מלט. אם הפסולת מוצקה ואינה ניתנת להסרה בטאטוא יש להשתמש באמצעים מקובלים, כגון: מרית או סכינים מיוחדים לניקוי, המצויים בשוק לצורך זה. הביצוע יהיה מקצועי, ובאופן שלא ייגרמו נזקים, סריטות או שברים בפאות האריחים.

א-2.2 שלב ב' - שטיפה באמצעות מטלית מתאימה, במים נקיים בלבד, או במים נקיים בתוספת דטרגנט המכיל חומר פעיל פנים ("פעיל שטה"), שורך ה-PH שלו בטווח 9-12 והמתאים לרצפות קרמיקה או פסיפס. יש למנוע היווצרות שלוליות מים. לאחר הניקוי יש לנגב את הריצפה במטלית לחה לנטרול שאריות הדטרגנט. אין להתחיל בשטיפה לפני שחלפו 7 ימים מיום גמר מילוי

שכבה זו אינה נמסה במים. אפשר להסירה מעל פני הריצוף באמצעות הרטבת הריצפה והסרת המים העודפים, ניקוי במנקה חומצי שערך ה-PH שלו בטווח 4-5 ולאחר מכן שטיפה יסודית במים נקיים.

### (עלות תיקונים מוערכת בכ - 5,900 ₪)

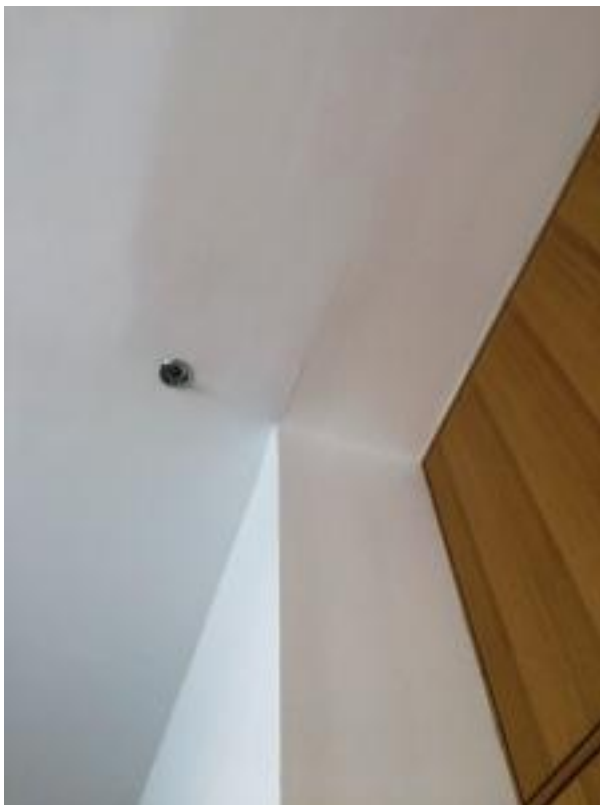
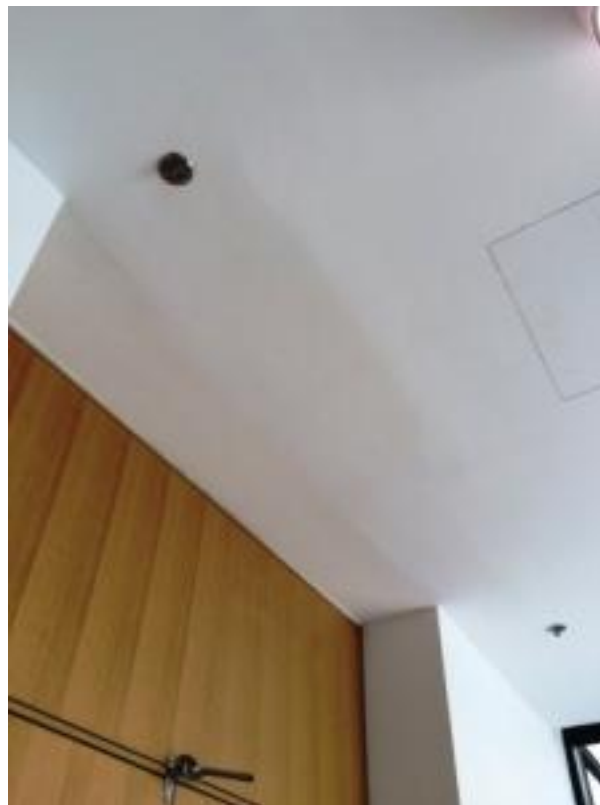
7. שכבת הטיח הפנים גלית מעל למותר ע"פ דרישות תקן ישראלי ת"י 1920 חלק 2 (טיח – מערכות טיח באתר). ע"פ סעיף 5.2.3.3:

הליקוי מופיע במקומות פזורים. לדוגמה:

- מעל דלת הכניסה לאודיטוריום בקומת המרתף.
- הנמכת תקרת הגבס בקומת הקרקע (מבואת הכניסה)
- בסמוך למדרגות בעלייה מקומת הקרקע לקומה 1.

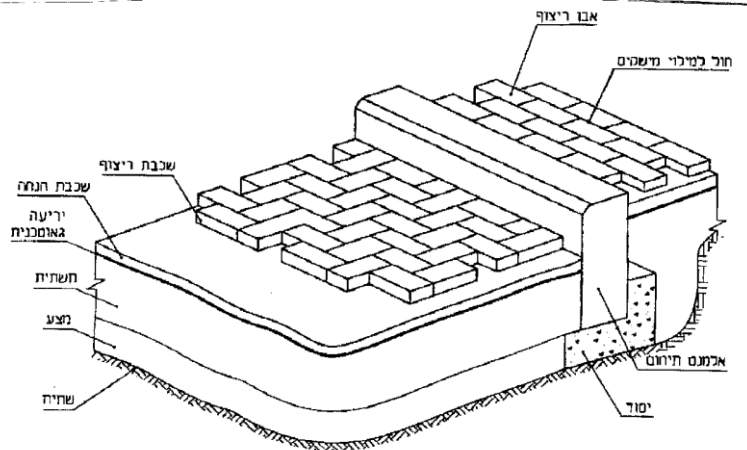
ציור 1 - מבנה טיפוסי של מיטעה מאבני ריצוף

מבנה טיפוס של מיסעה מאבני ריצוף כולל את השכבות והאלמנטים האלה (ראו ציור 1):

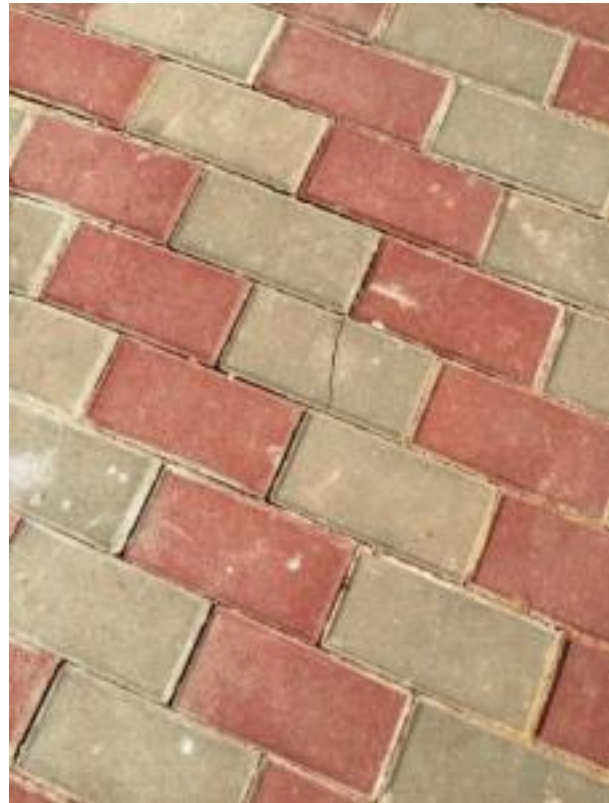
9. ישנן מרצפות פגומות (סדקים ושברים). הליקוי אסור עפ"י תקן ישראלי ת"י 1571 (1998) טבלה 2 מספר סידורי 7:

יש להחליף מרצפות פגומות. (1,000 ₪)

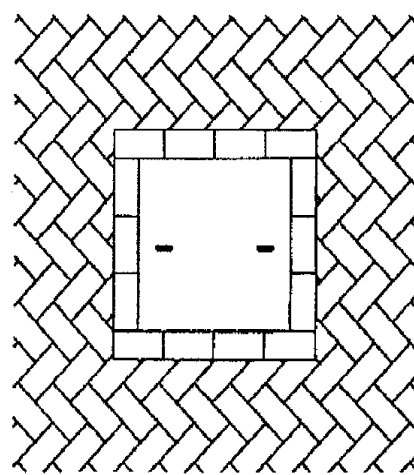
ציור 3 - הנחה סביב מתקן בעל מכסה מלבני  
(דוגמה)

רצוי שאבני הריצוף יתחמו את מכסה המתקן קרוב אליו ככל האפשר, כמתואר בדוגמא שבציור 3. כשהמכסה מלבני משיקים את אבני הריצוף למקצועות המכסה.

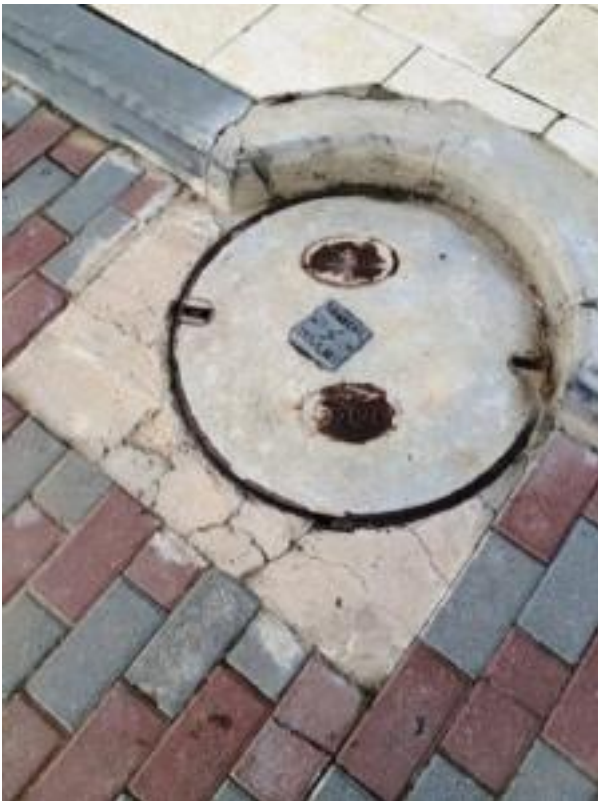
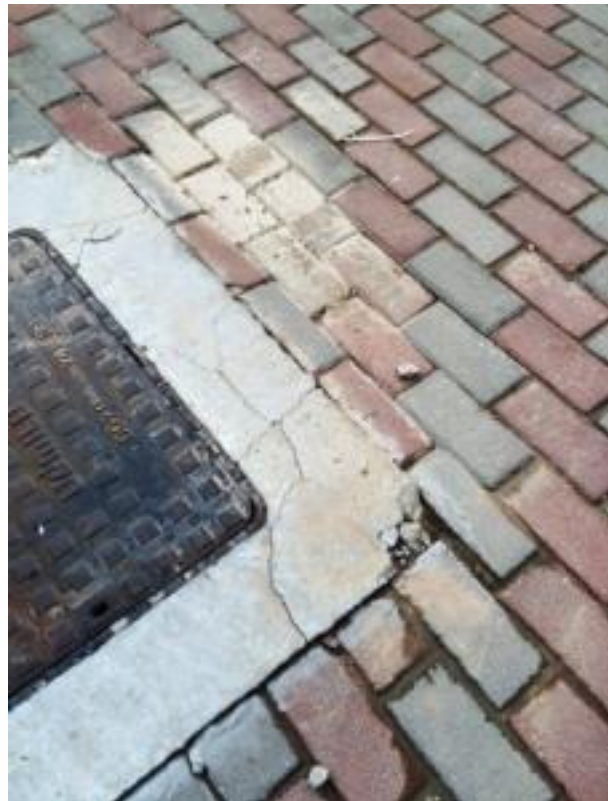
11. סביב תאי הבקרה בוצעה עבודת הריצוף שלא עפ"י הנדרש בסעיף 10.7 של תקן ישראלי ת"י 1571 (1998) :

(עלות תיקונים מוערכת בכ - 1,500 ₪)

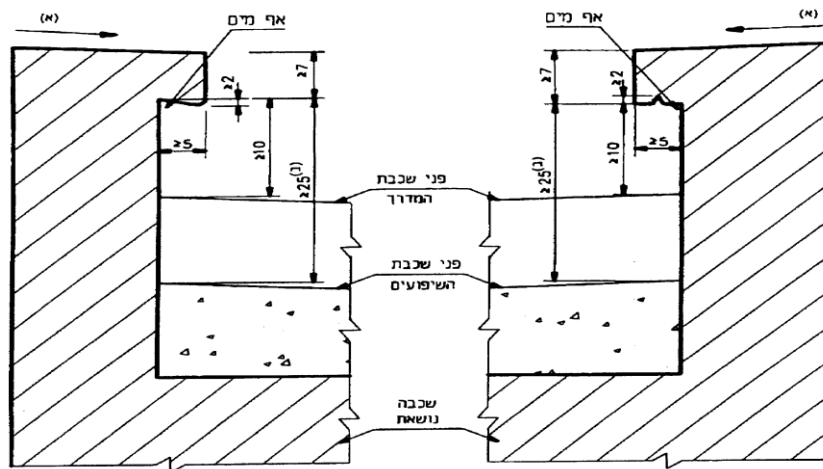
ציור 3 - דוגמת לאף מים עשוי בטון מזוין (המידות בסנטימטרים)

- (א) מומלץ שיפוע של כ-10% כלפי פנים הגג.
- (ב) מומלץ שמידה זו לא תהיה גדולה מ-50 ס"מ.
