הנדון: ליקויי בנייה ברח' הכלנית 4 - סביון

## חוות דעת מומחה

1. הנכס הנבדק הינו בית צמוד קרקע. בבית ישנם 2 קומות ושישה חדרים (כולל חדר מגורים).
2. גיל המבנה הינו (על פי המידע לי) כ- 17 שנים.
3. קירות החוץ של המבנה מחופים בטיח מותז.
4. למבנה גג רעפים.
5. לבית בוצעו תוספות בנייה של אגף בחלק הצפוני.

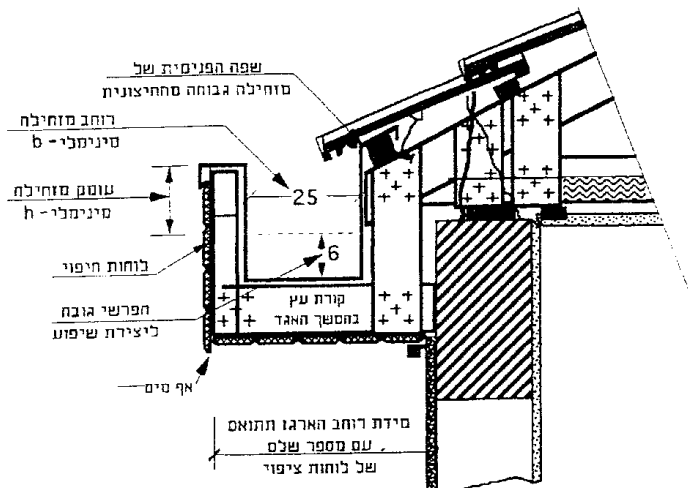
3. לא בוצע איטום לגג ע"י יריעות איטום או ע"י משטחי עץ לביד כנדרש לפי סעיף 309 בתקן ישראלי ת"י 1556 (בגרסת התקן כפי הייתה נכון למועד הבניה),

יש להתקין לבידי עץ לגג הרעפים.

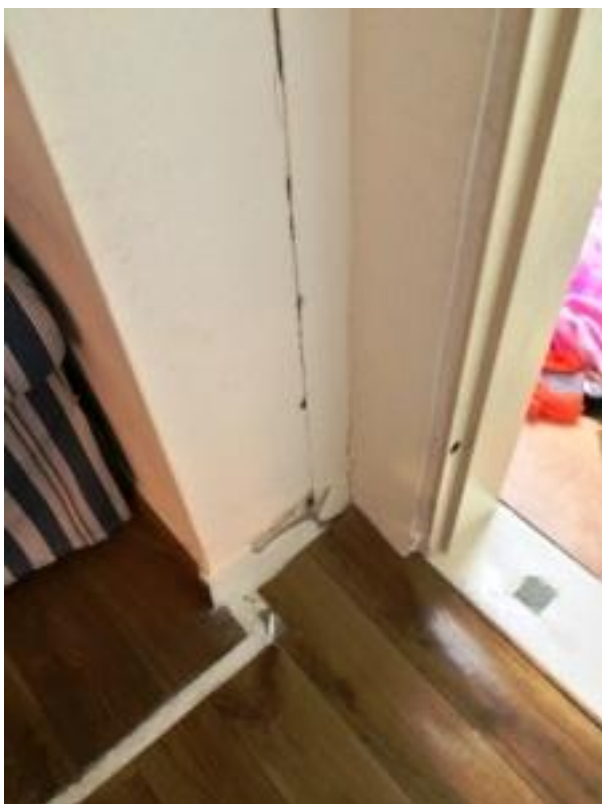
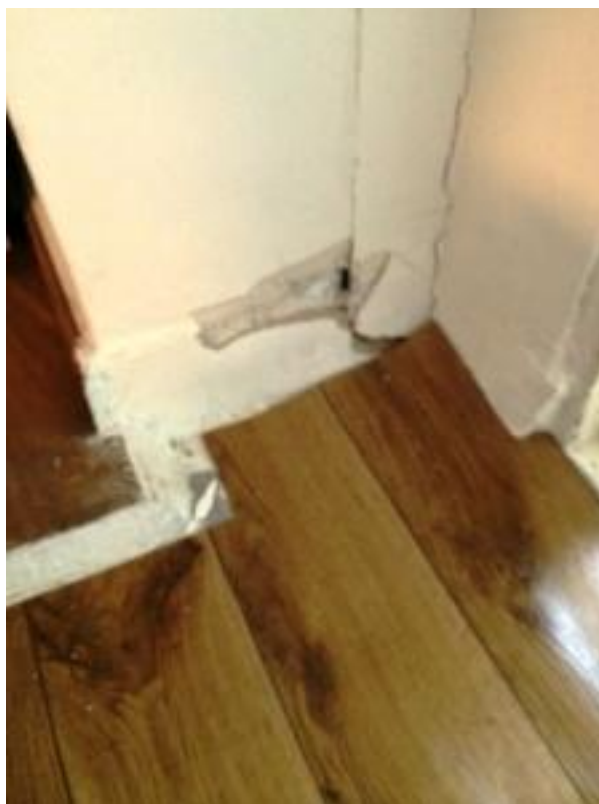
13. קיימת דפורמציה בפרקט בכניסה לחדר ממ"ד וסמוך לכניסה לחדר רחצה הורים. יש לבצע החלפה.
