הנדון : הנכס שברחוב הצבעוני מס' 134 – גני יוחנן

חות דעת מומחה

1. הנכס הנבדק הינו מבנה חד משפחתי שבו 5 חדרים, 3 מפלסים, 2 יחידות / כניסות נפרדות.
2. ביקרתי בנכס ביום מסירת החזקה בנכס לידי הקונים.
3. למבנה גג רעפים.
4. ציפוי החוץ של המבנה עשוי בשילוב של צבע אקרילי ע"ג טיח.

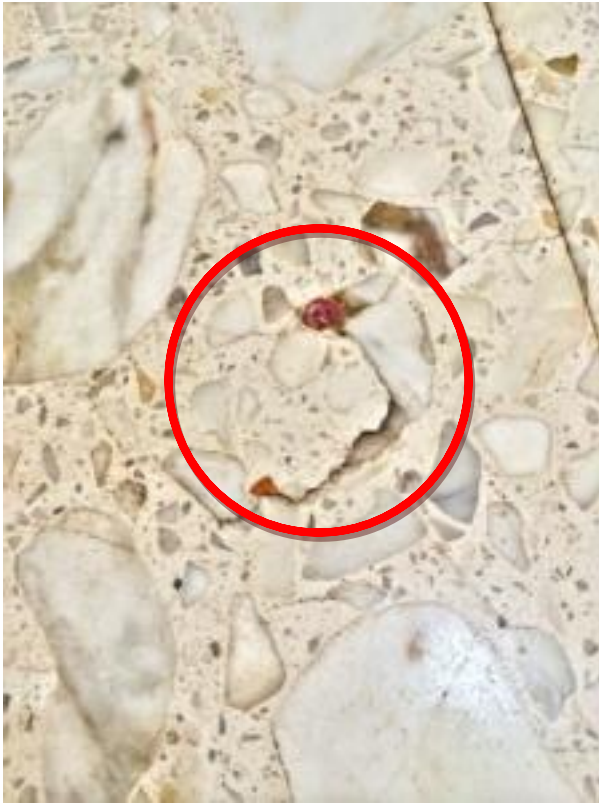
1. חורים סדקים ושברים כתוצאה מהתקנת מחיצה / קיר המפריד בין יחידות סמוך לגרם המדרגות. לאחר פירוק המחיצה / קיר נגרם נזק לאריחי ריצוף השיש. לתקון יש לבצע החלפת האריחים הפגומים.

אותרו שברים בשולי אריחי הריצוף - השברים נוצרים כתוצאה מלחץ הנוצר על שולי האריחים עקב השקיעות והתזוזות שחלות בהם עקב התשתית לקויה.

6. **התיקונים הנדרשים:**

- א. החלפת הריצוף באזורים הנ"ל, כולל עבודות הפירוק, פינוי הפסולת ניקוי מצע החול / סומסום וריצוף חוזר באריחים חדשים. סה"כ העלות מוערכת **(בכ- 15,000 ₪)**
- ב. תיקונים ובנייה חוזרת של גרם המדרגות. העבודה כוללת - ותכנון הנדסי, פירוק הקיים, בניה חדשה בהתאם לתכנון, חיפוי המדרגות בהתאם לקיים, ועבודות גמר נוספות בהתאם לצורך.

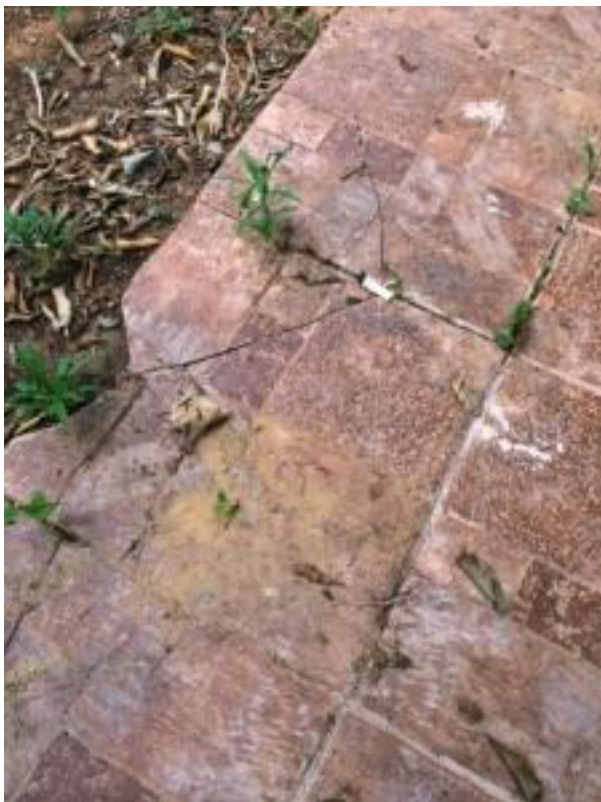
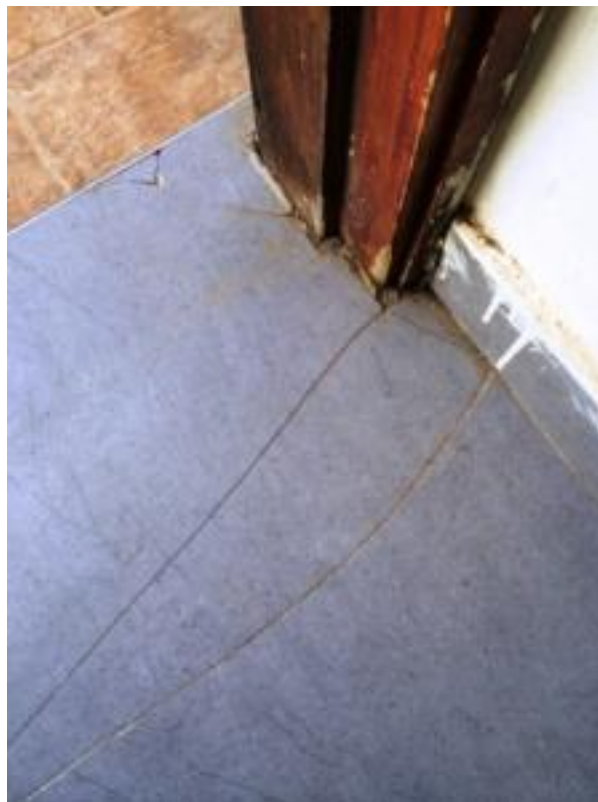
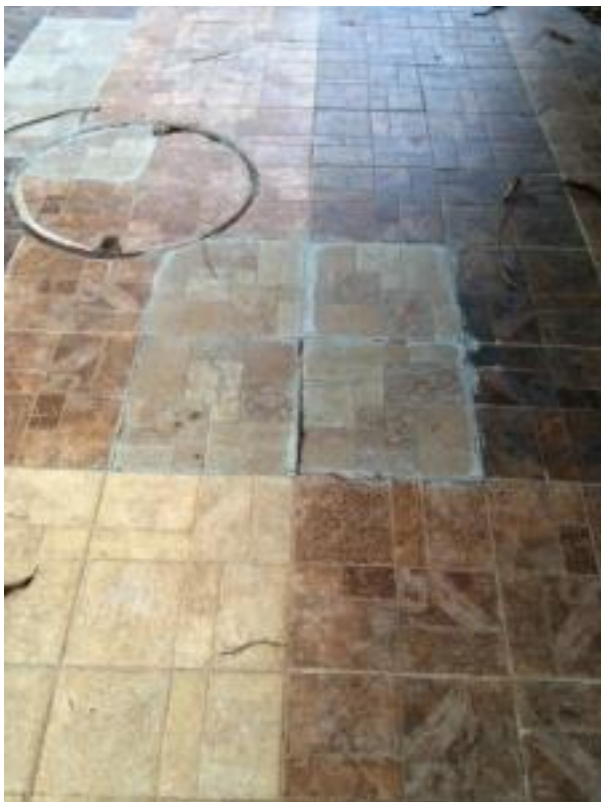
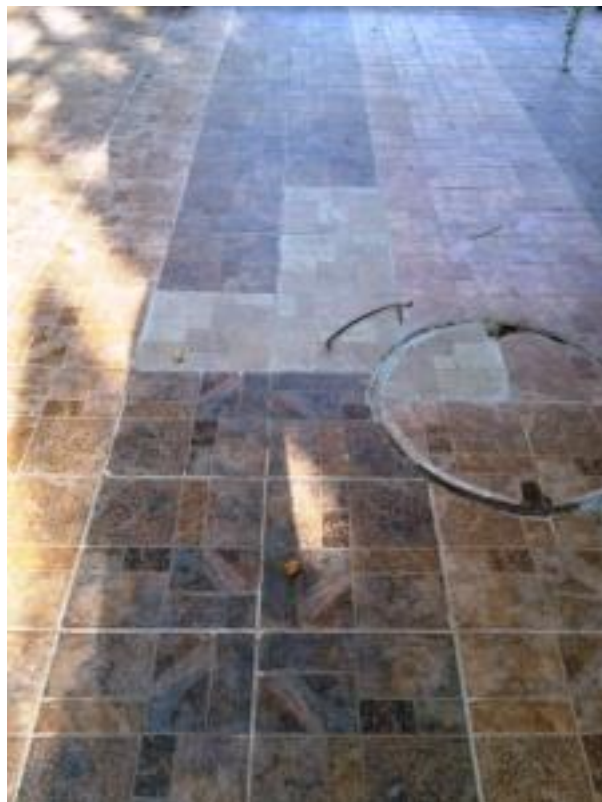
2. באריחי הריצוף באזור יחידת דיור (ביניים) – כ 2 יח' סמוך לדלת הכניסה מהחצר, שבילי החוץ בהיקף חצר הנכס (שברים ואריחי ריצוף בגוון בלתי תואם) קיימים פגמים. נדרש היה לפסול אריחים אלה במהלך עבודות ההרכבה וזאת כנדרש עפ"י סעיף 5.1.4.4 שבתקן ישראלי ת"י 1555 חלק 3,
ציטוט:

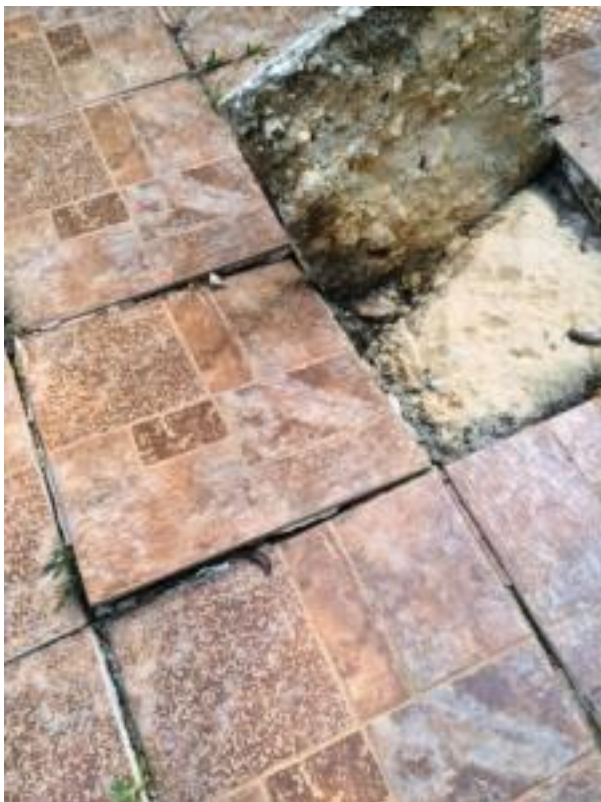
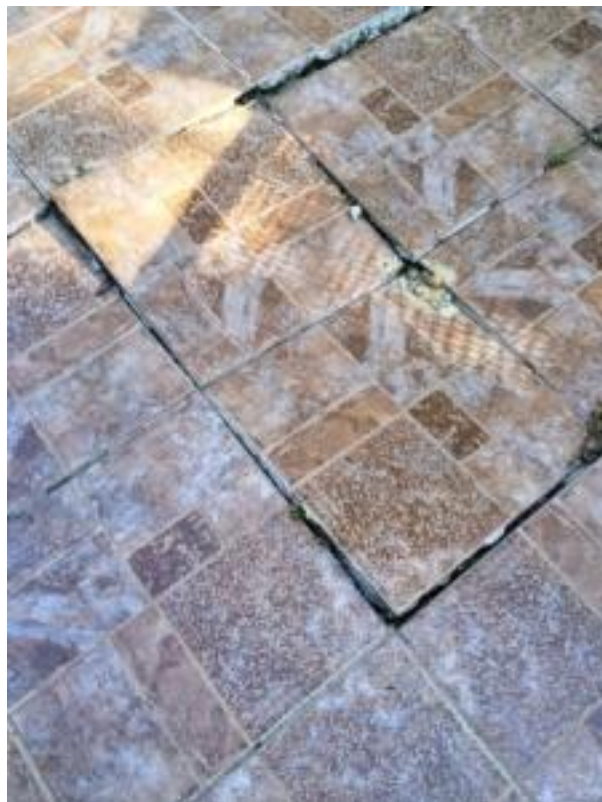
3. הריצפה בחצר הנכס לכיוון צפון באה במגע עם הקרקע. לא בוצע בידוד למניעה של עליית מים קפילארית מתחת לריצוף הקרמי וזאת עפ"י ההנחיה שבתקן ישראלי ת"י 1555 חלק 3 סעיף 4.1.1.2,

כתוצאה מכך נוצרה התרוממות והיפרדות של אריחי הריצוף. הליקוי אסור עפ"י תקן ישראלי ת"י 1555 חלק 3 (2003) סעיף 4.2.1.1,

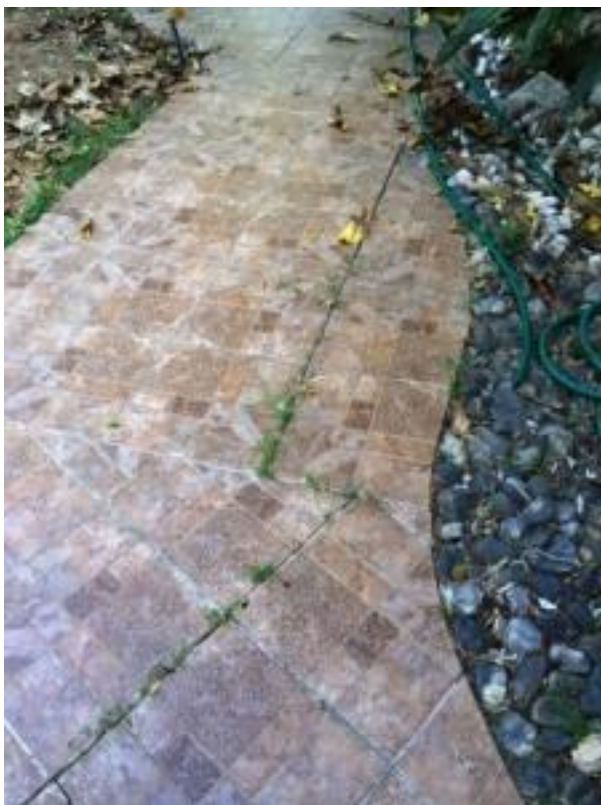
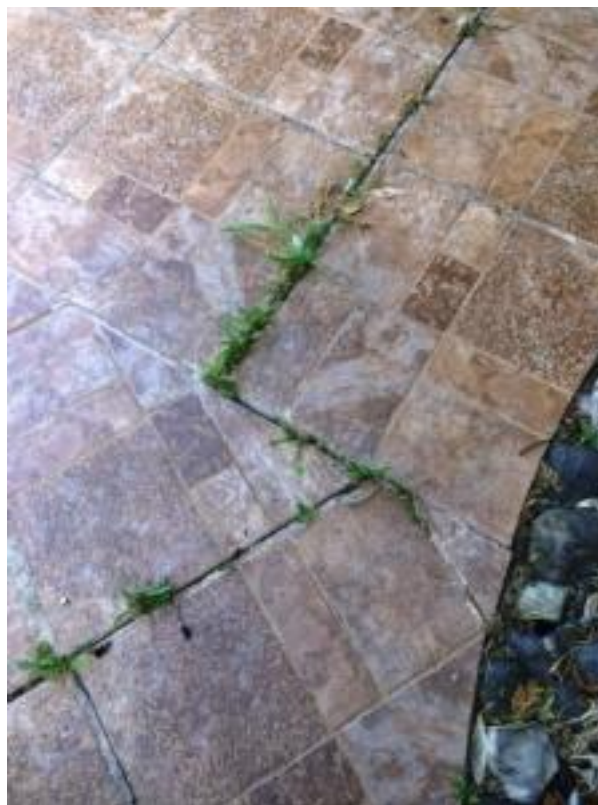
טרם בוצע ניקיון לצורך מסירת הנכס באופן ראוי לשימוש וכן בהתאם להסכם בין הצדדים סעיף 7, ב' פינוי החזקה מכל חפץ, כנדרש עפ"י תקן ישראלי ת"י 1555 חלק 3 (2003) סעיף 5.1.5.2,
ציטוט:

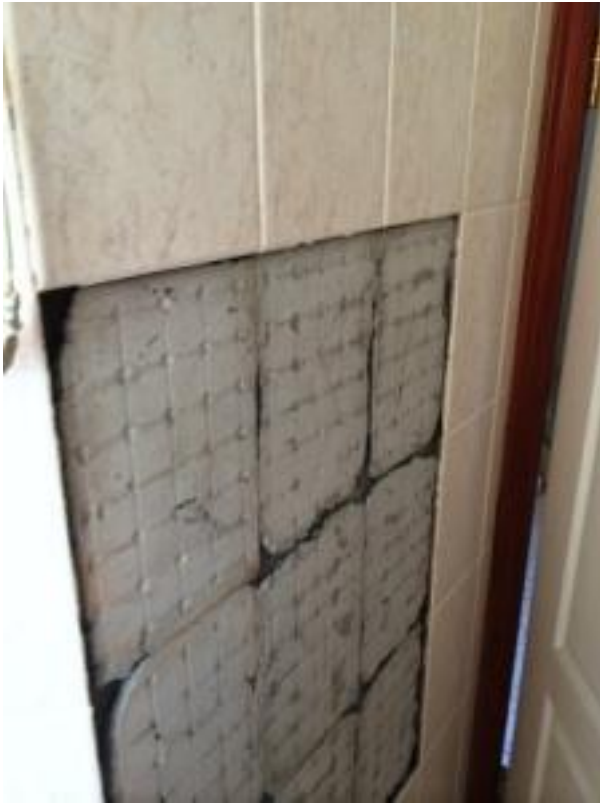
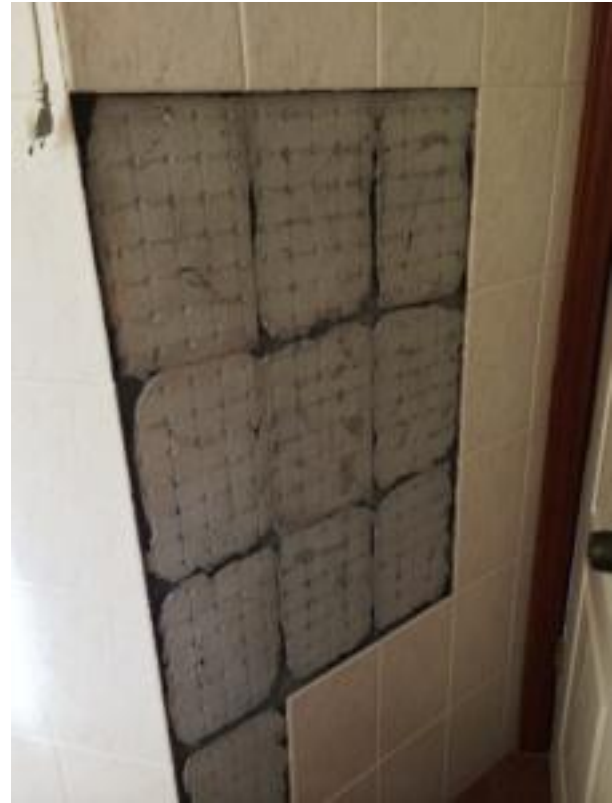
1. הרכבה לקויה של אריחי הקרמיקה בקירות בחדר רחצה כללי – ישנם אריחי חיפוי חסרים ומתנתקים. קיימים חללים בין האריחים לקירות שנובעים מכך שלא בוצע מילוי טיט מספיק בכל שטח האריחים וכן עקב אי השהיית האריחים במים במשך שש שעות לפחות וזאת בכדי שאחיזתם ודבקותם תהיה טובה. עבודת הרכבת האריחים בוצעה שלא ע"פ כללי מקצוע מקובלים, אשר באים לידי ביטוי במפרט כללי לעבודות בנייה סעיף 10051,

2. אותרו אריחים פגומים בחדרי הרחצה. העבודות בוצעו שלא ע"פ כללי מקצוע מקובלים, אשר באים לידי ביטוי במפרט הכללי לעבודות בנייה סעיף 10051,

לתיקון יש לפרק ולהחליף את האריחים הפגומים בהתאם לנדרש בסעיף 10051,

3. החלפת אריחי החיפוי באזורים הנ"ל, כולל עבודות הפירוק, פינוי הפסולת וריצוף חוזר באריחים חדשים. סה"כ העלות מוערכת (בכ- 6,000 ₪)

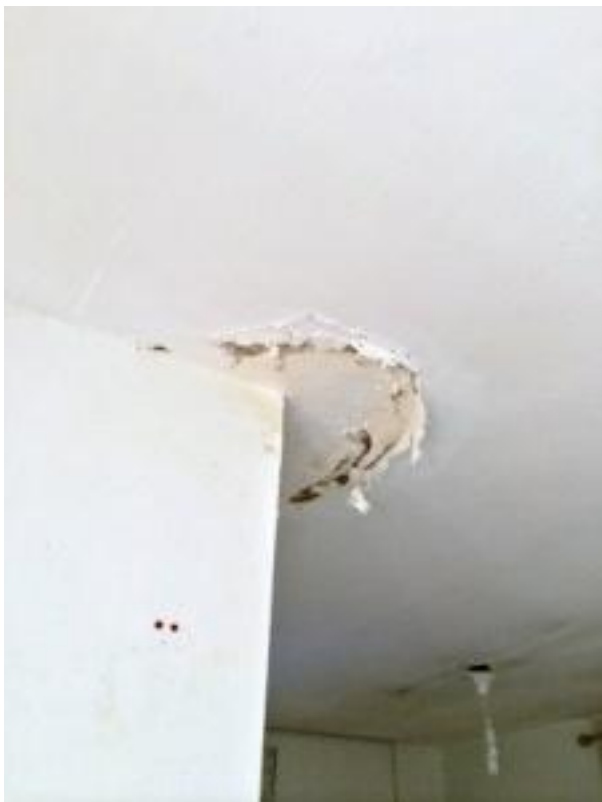
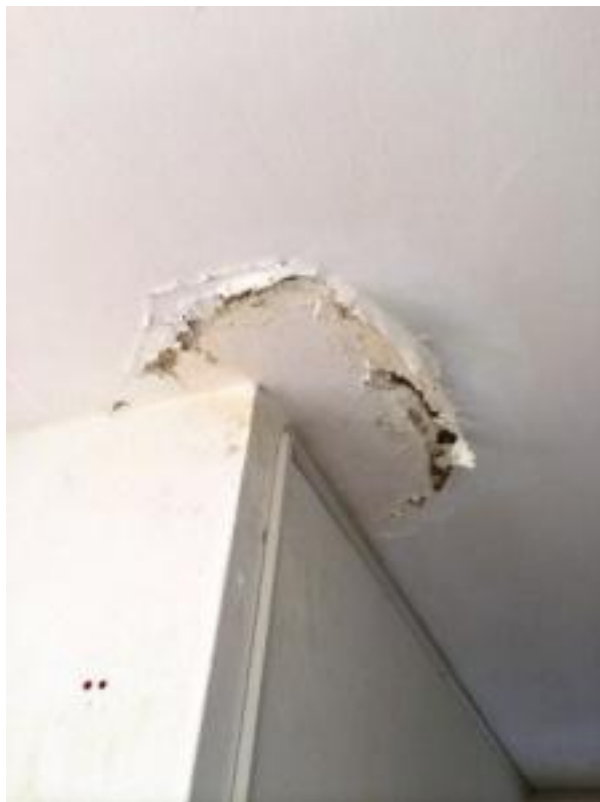
1. כתמי רטיבות בתקרה ובחלק העליון של הקיר בחדר יחידת דיור / מרתף. הרטיבות מלווה בקילופי טיח, כתמי עובש וטחב. מקור הרטיבות בחדר שרות בקומה השנייה של הבית (חדר רחצה כללי).
מעבר הרטיבות לתקרה של מתחת לחדר שרות זה, התאפשר עקב אטימה לקויה אם בכלל של ריצפת חדר השרות וזאת בניגוד לתקנות התכנון והבנייה סעיף 5.33 (א),
ציטוט:

יש לבצע תיקונים מקיפים של פירוק הריצוף, החלפת מצע החול הרטוב בחול יבש, תיקון מוקד הנזילה, איטום הריצפה וריצוף חוזר (הערכה לתיקון). (₪ 5,500)

בקירות והתקרה שנפגעו מן הרטיבות, יש לתקן טיח וצבע. תיקון זה יש לבצע רק לאחר הייבוש המלא והסופי של הקירות והתקרה. (₪ 1,000)

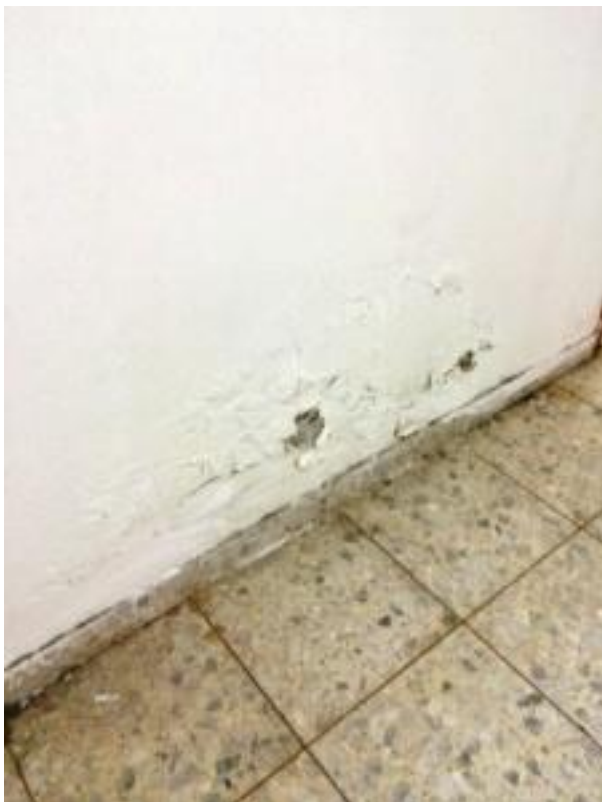
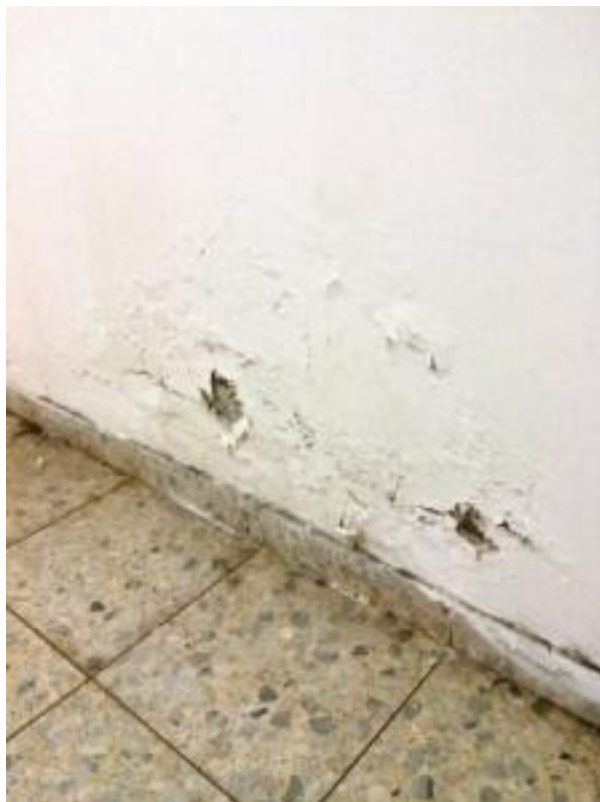
אטימה לקויה בין האמבט בחדר רחצה הורים לקיר. מים שחודרים במרווחים שבין חיבור האמבט לבין הקרמיקה, יוצרים רטיבויות בקירות.

הליקוי אסור עפ"י 3.12.2 בהל"ת 1980,

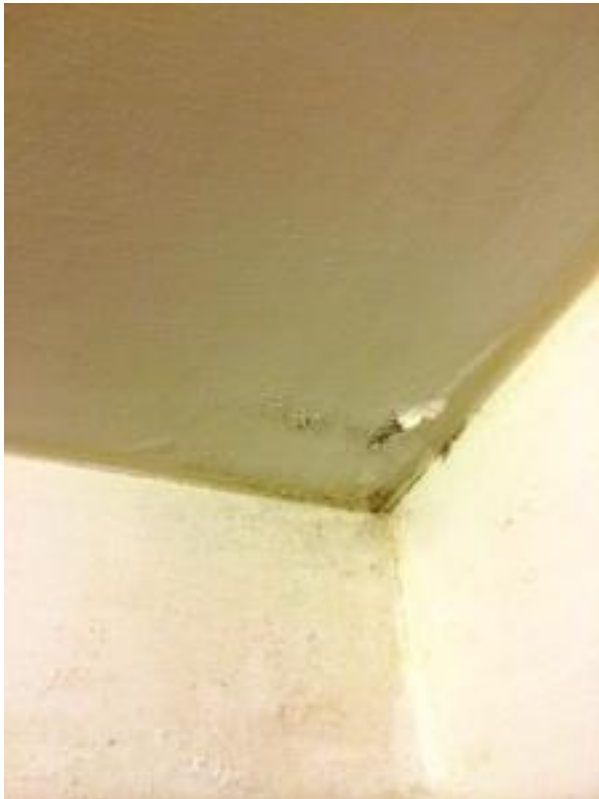
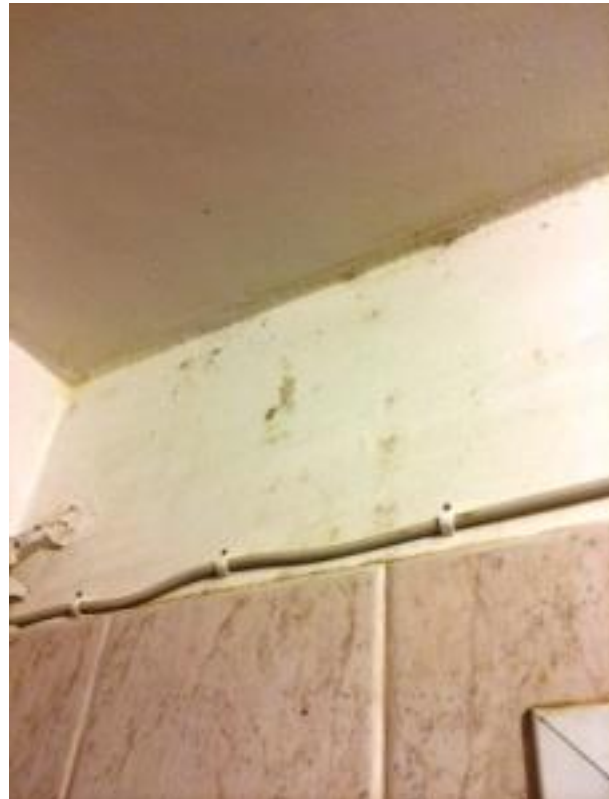
2. כתמי עובש כתוצאה מקונדנסציה בקירות החוץ בחדר רחצה ביחידת הדיור בקומת המרתף. התופעה מתרחשת באזורים שבהם קיימות יציקות בטון המוגדרות "כגשר תרמי" לפי סעיף 3.18 בתקן 1045 חלק 1.

האוויר החם והלח יחסית שבתוך הדירה, מתקרר בקרבת הקיר והטמפרטורה בו יורדת מתחת לנקודת הטל. הלחות שבאוויר הופכת למים ויוצרת רטיבות בקיר. רטיבות מסוג זה נקראת "עיבוי" (קונדנסציה).

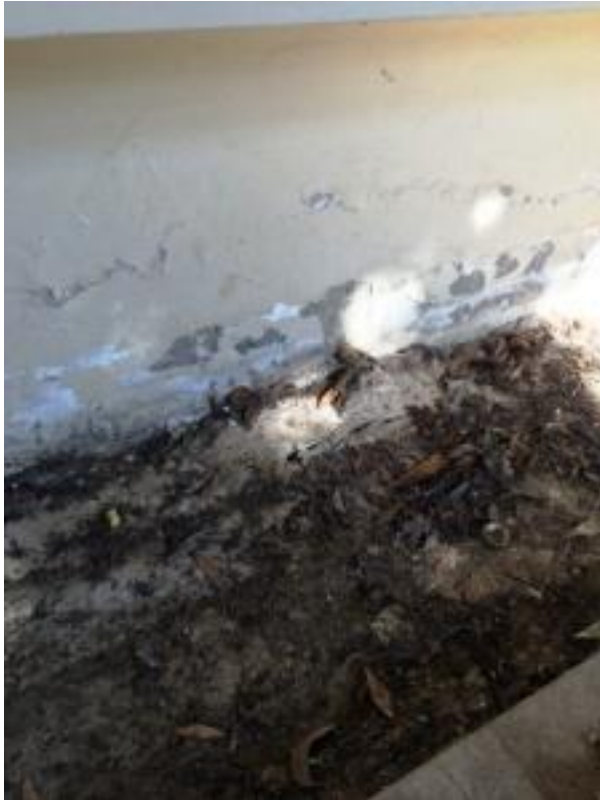
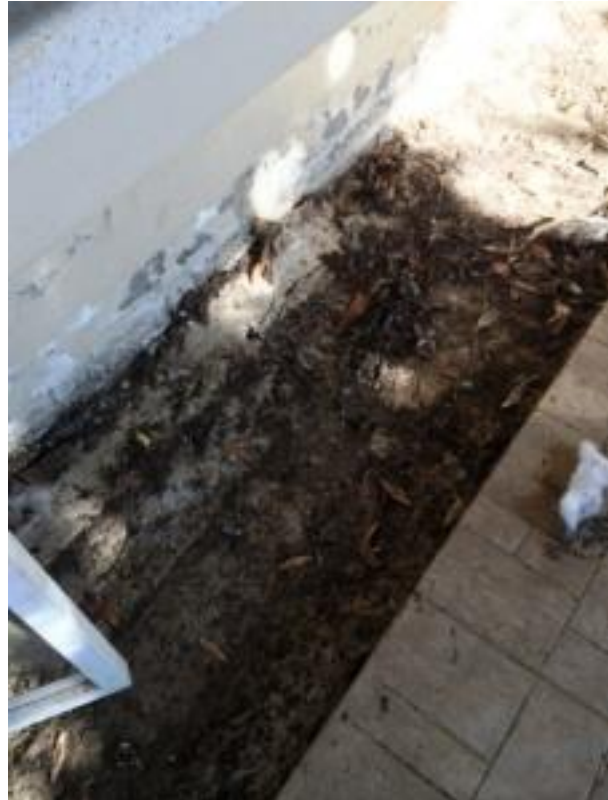
3. כתמי רטיבות בתחתית קירות הבית ביחידת המרתף אשר מקורם בספיגת מים דרך הקרקע (רטיבות קפילרית). הליקוי נוצר עקב אי ביצוע איטום הולם שיפריד את תחתית הבית מן הקרקע, וזאת בניגוד לנדרש ע"פ מפרט מס' 422 של מכון התקנים (בתי קבע נמוכים למגורים),
ציטוט:

תיקון יסודי מתחת למבנה לא ניתן לבצע כיום, אך כתחליף חלקי ניתן לבצע תעלות ניקוז מסביב למבנה שיכללו חפירה לאורך קירות החוץ של המבנה עד לתחתית קורות היסוד, הנחת צינור שרשורי משופע עטוף בחצץ, איטום תחתית קורות היסוד בזפת חם כולל הגנה בלוחות פוליאסטרן מוקצף, וכיסוי חוזר של הקרקע. (הערכה לתיקון) (₪ 4,000)

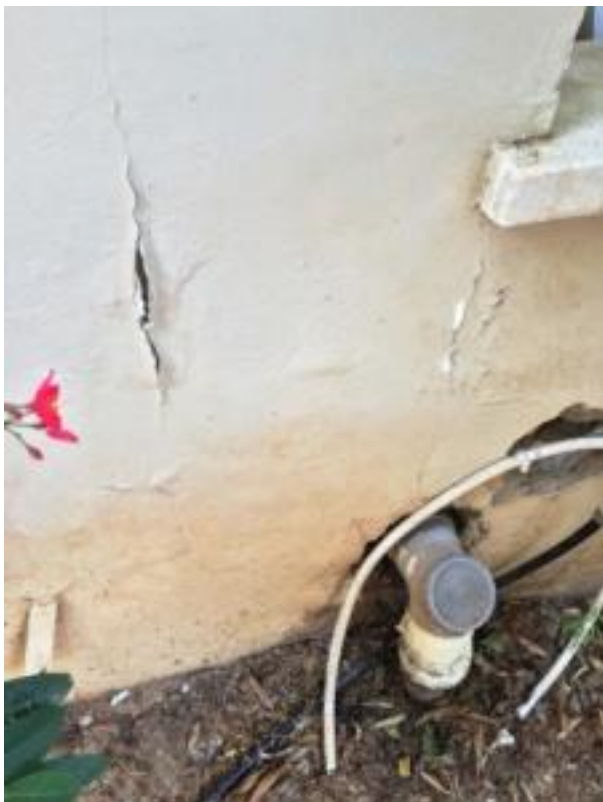
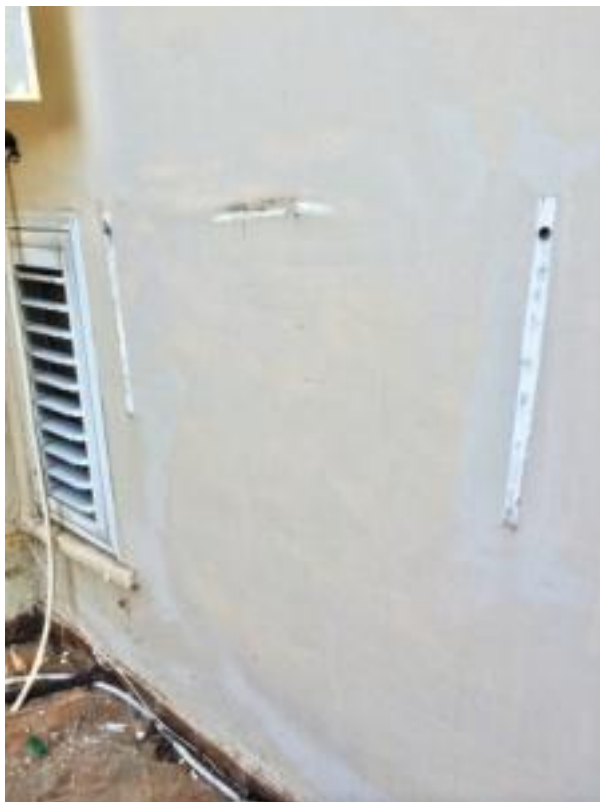
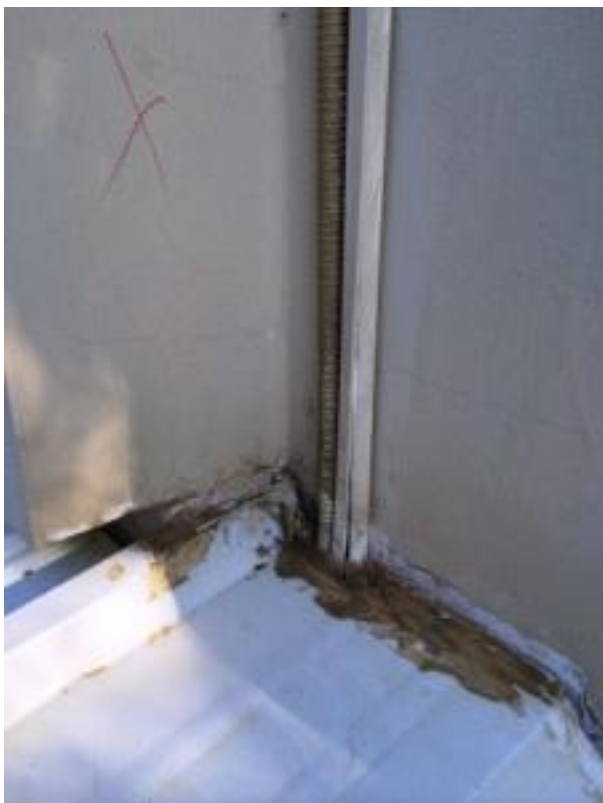
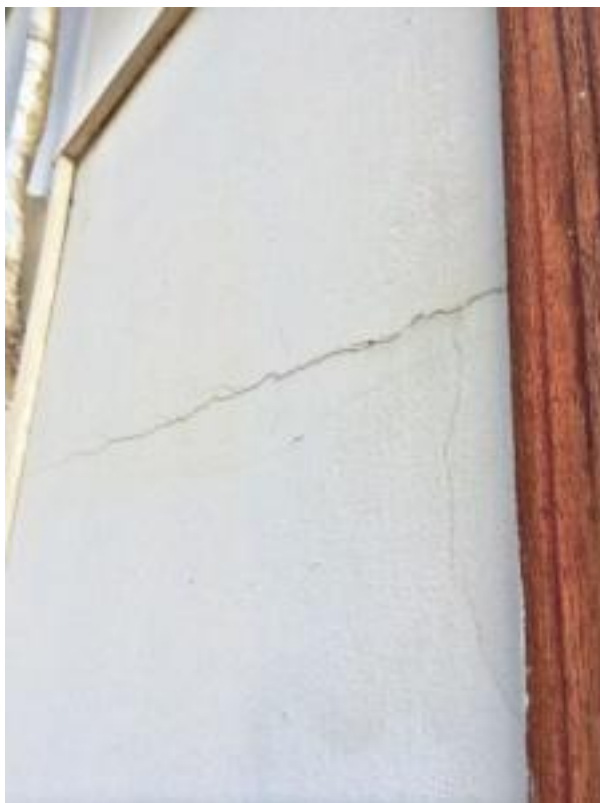
1. בקירות החוץ של המבנה אותרו הליקויים הבאים:
ישנם קילופים וסדקים של שכבת החיפוי (טיח).
ישנם כתמים כתוצאה מחדירה של משקעים וזאת עקב הזנחה שנמשכה שנים.
ישנם קילופים של שכבת הטיח והצבע.
ישנם חורי שנפרצו לצורך העברת צנרת ומתקנים (מזגנים שנעקרו ממקומם שלא בהתאם להסכם בין הצדדים).

(הערכה לתיקון) (כ - 20,000 ₪)

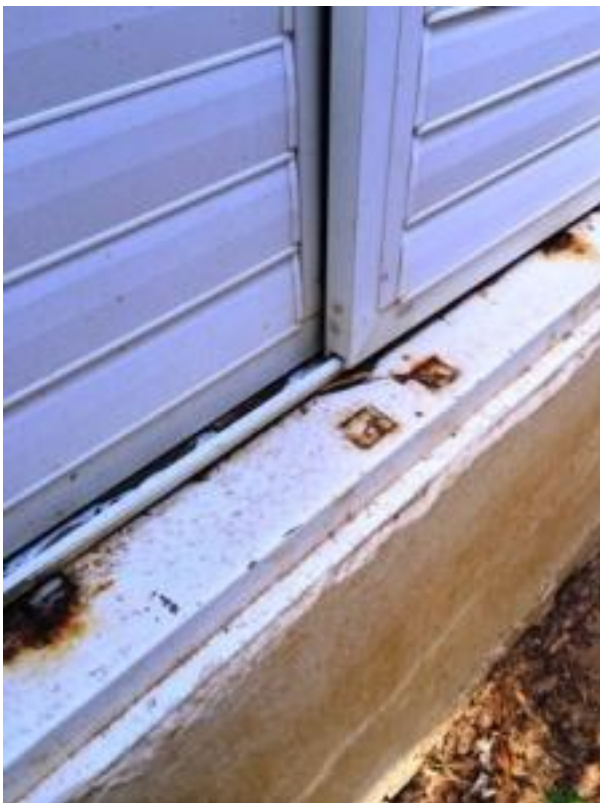
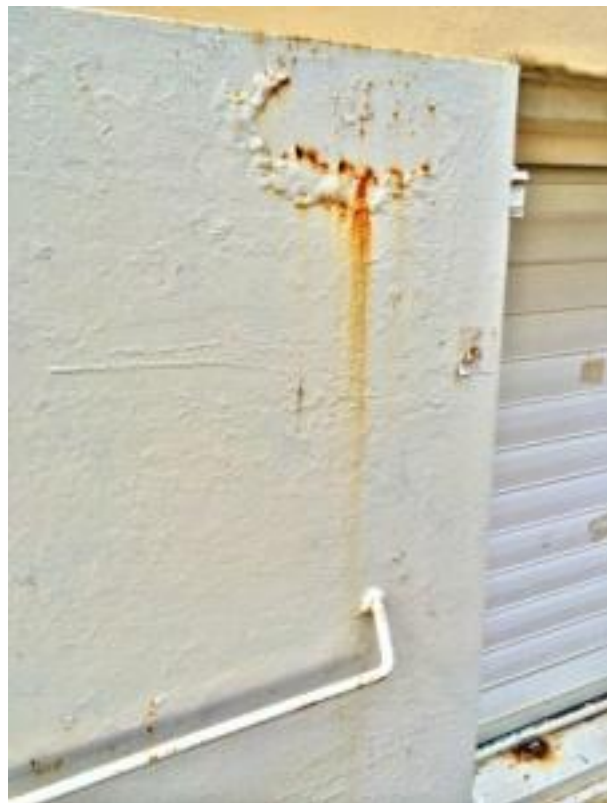
2. תיקוני צביעה של מלבן ואגף חלון הביטחון בחדר הממ"ד. תחזוקה לקויה בצביעת רכיבי המסגרות בחדר הביטחון. התחזוקה נדרשת לפי סעיף 3.3 של תקן ישראלי ת"י 1525 חלק 1, **ציטוט:**

יש לשייף את הצבע הקיים ולצבוע מחדש. (400 נה)

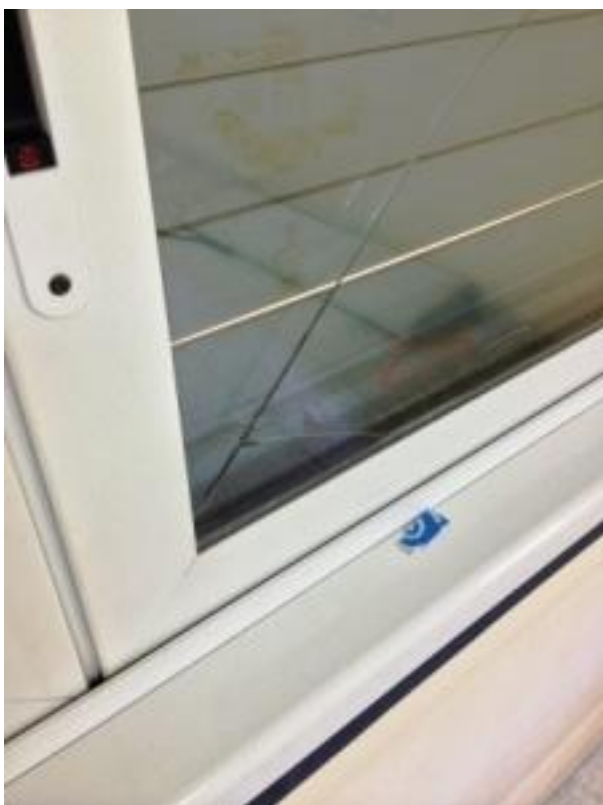
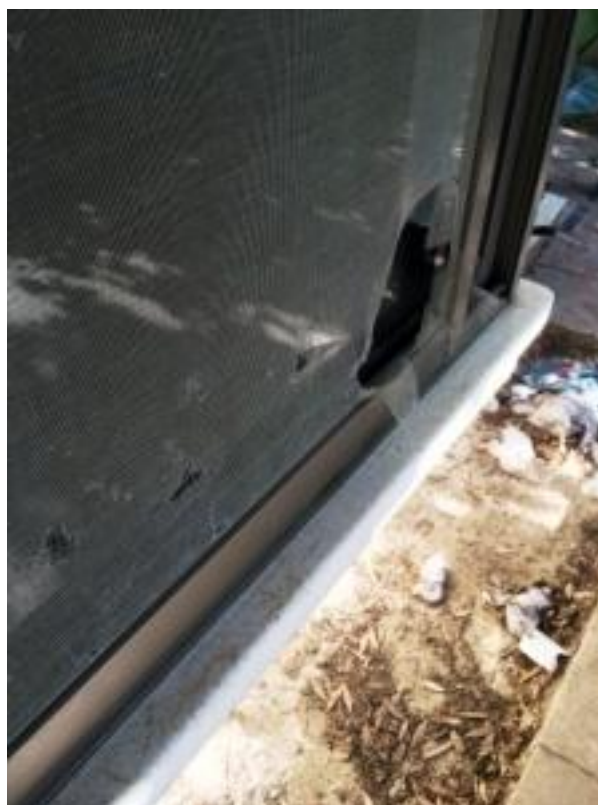
3. בחלונות הדירה ישנן פגיעות חיצוניות הבולטות לעין (רשתות קרועות, זכוכיות שבורות בחלון קומת הגג, שריטות, קילופים) הליקוי אסור עפ"י תקן ישראלי ת"י 4068 חלק 1, סעיף 4.2, **ציטוט:**

יש להחליף את החלקים הפגומים. (8,000 ₪)

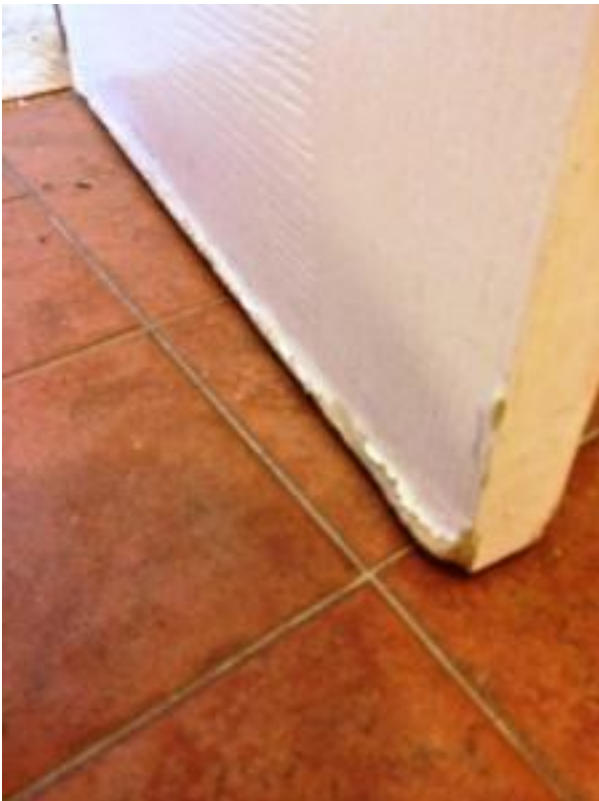
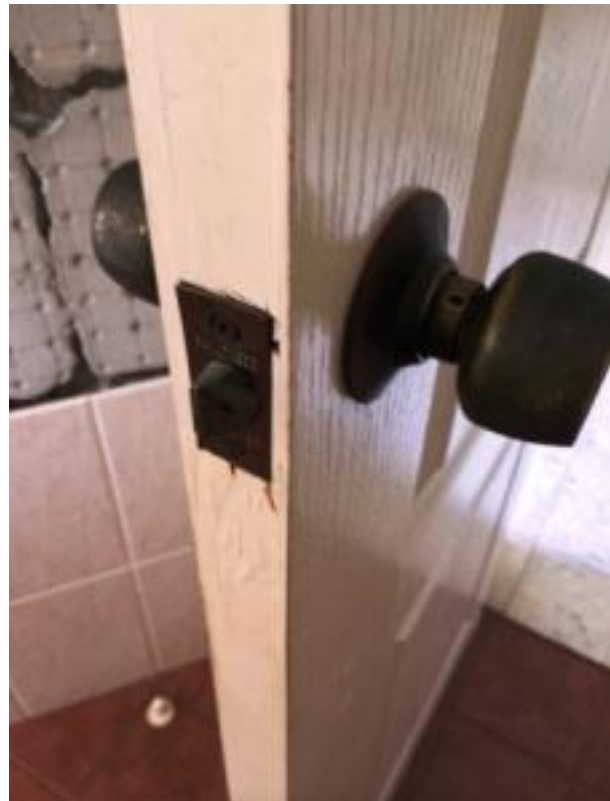
1. קילופים, דפורמציה ושריטות בציפוי בדלת הפנים בחדר רחצה כללי הליקוי אסור ע"פ תקן 23 חלק 3 סעיף 3.4.2.2.

בחדרי השינה - דלתות הכניסה מתחככות בריצפה.

אותרו סימני חלודה וקורוזיה על גבי ידיות ופרזול דלתות הפנים.

יש צורך בהחלפת הדלתות. (5 יח' * 1,000 ₪ = 5,000 ₪)

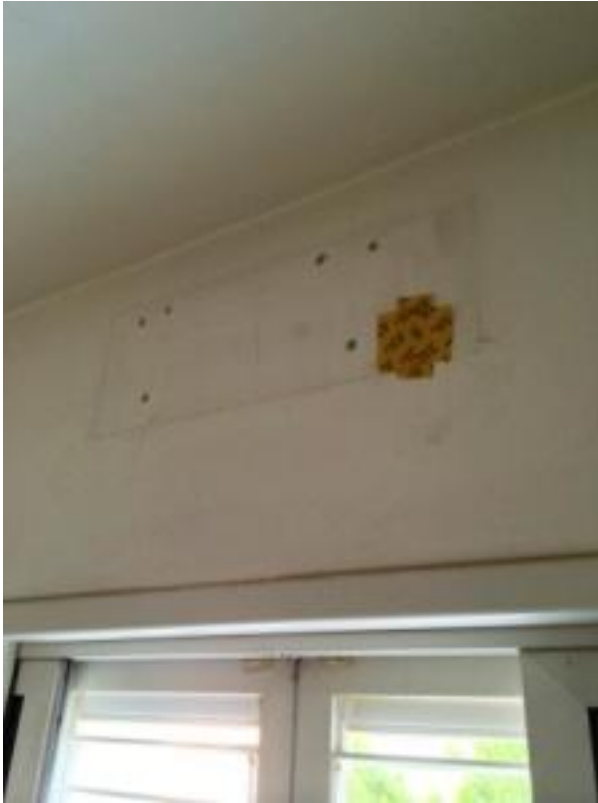
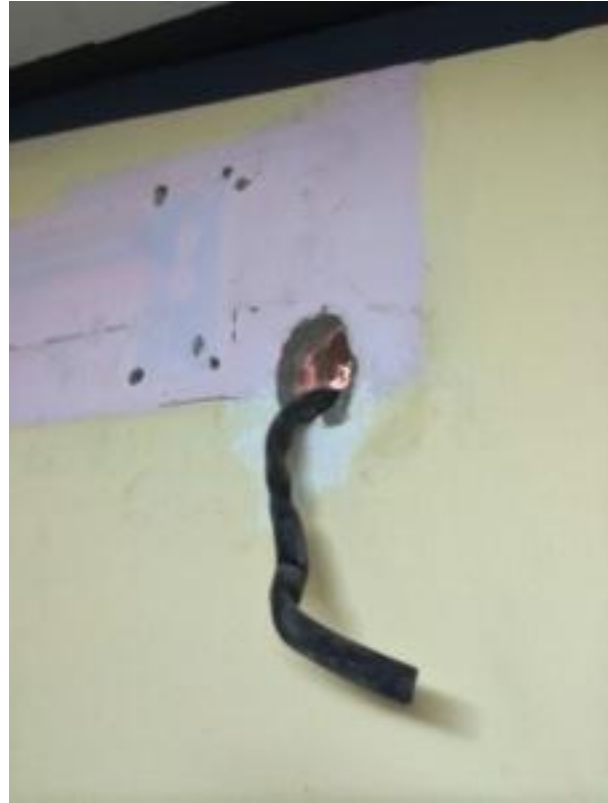
1. מזגנים שפורקו ע"י המוכר שלא בהתאם להסכם בין הצדדים.

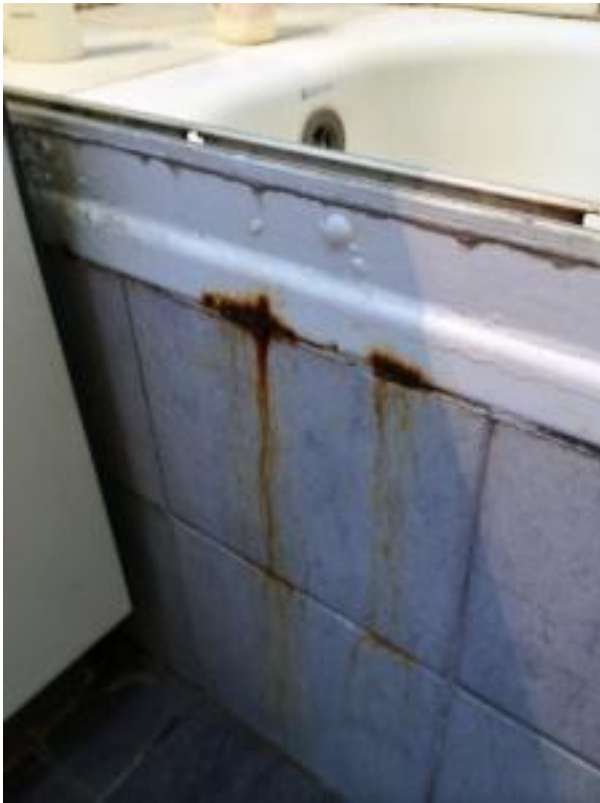
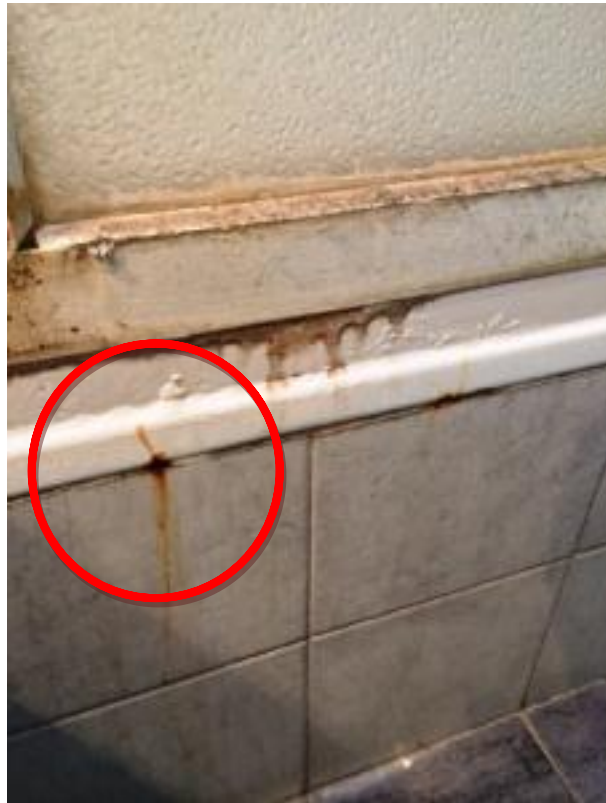
1. באמבט אשר מותקן בחדר רחצה הורים, קיימים פגמים (שריטות). הליקוי אסור ע"פ מפרט מס' 418 של מכון התקנים הישראלי, סעיף מס' 106,
ציטוט:

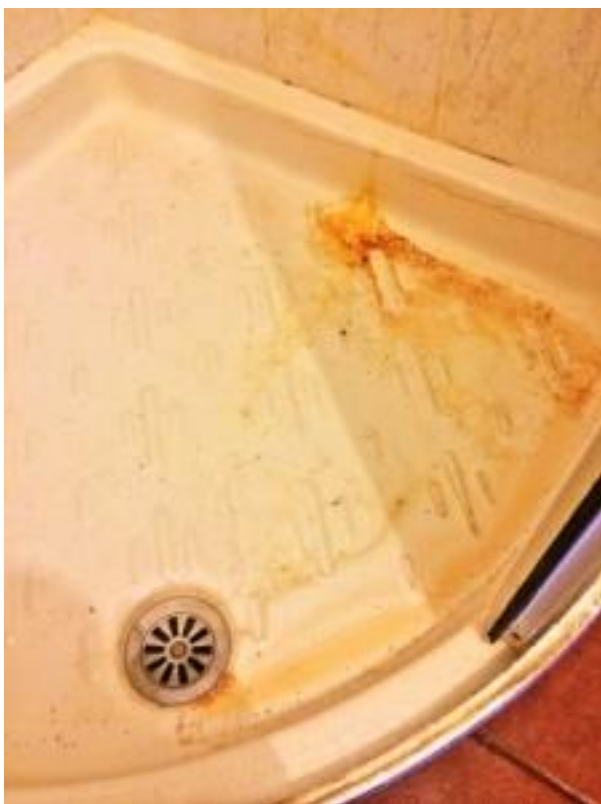
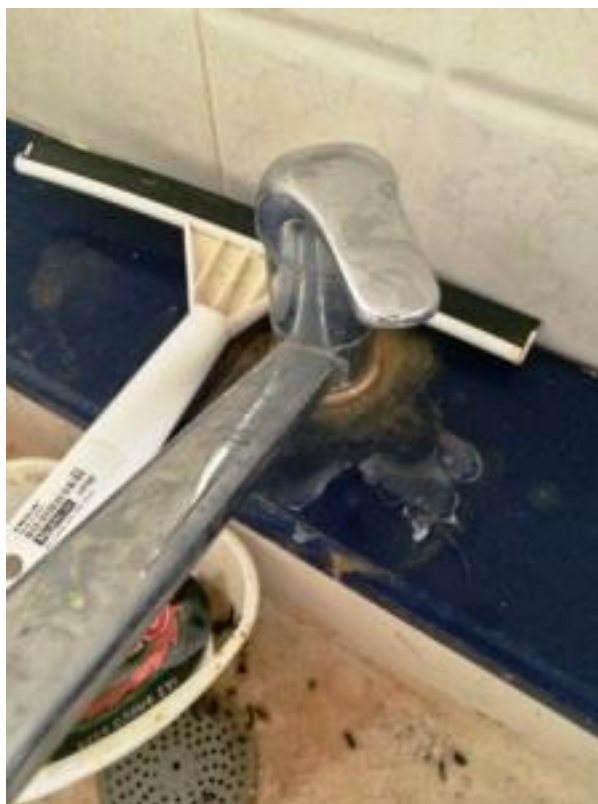
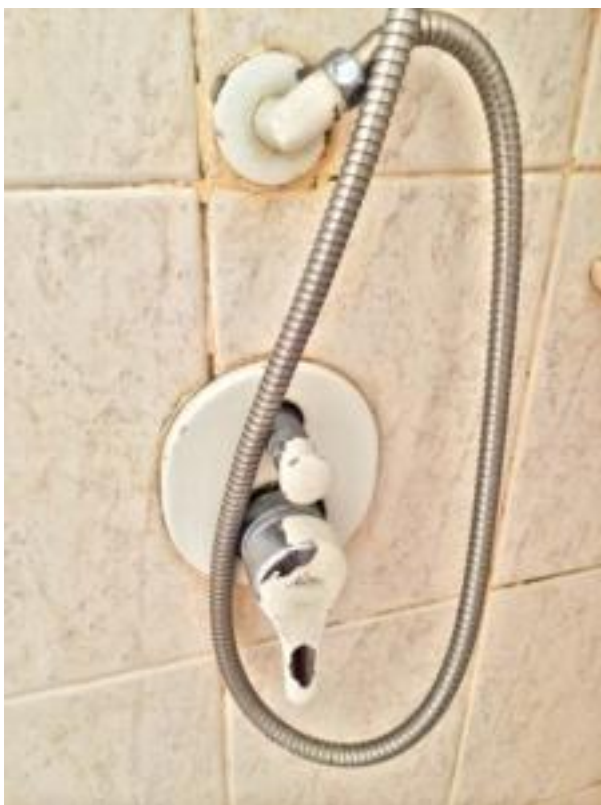
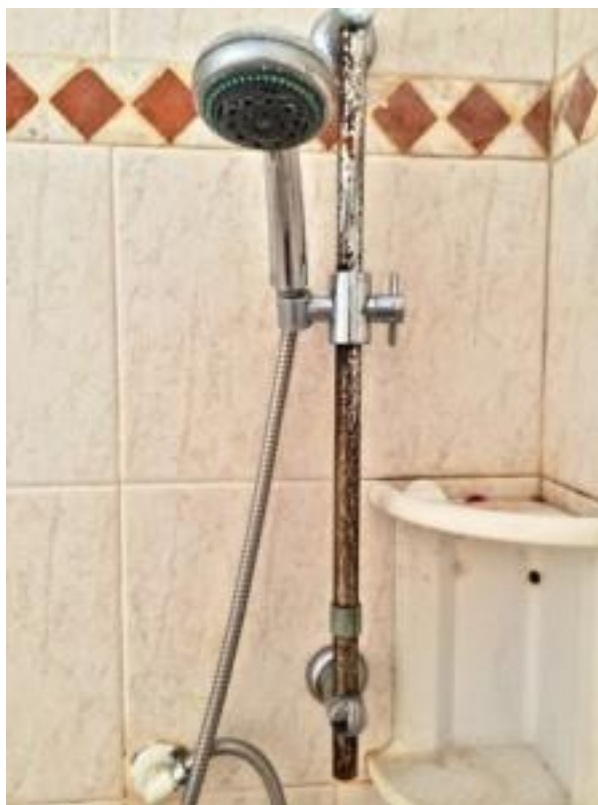
2. בחדרי הרחצה ישנם כלים סניטרים בלויים ושבורים. יש להחליפם. (סימני קורוזיה וחלודה מרובים).

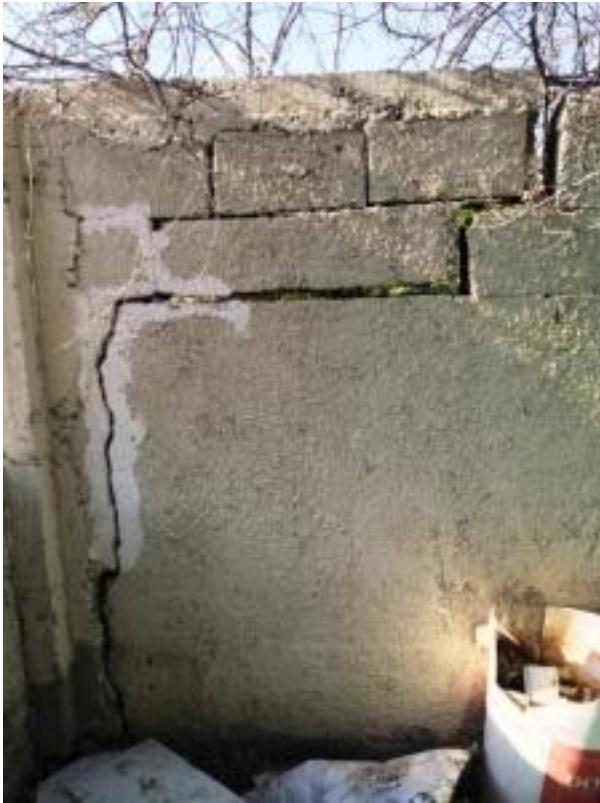
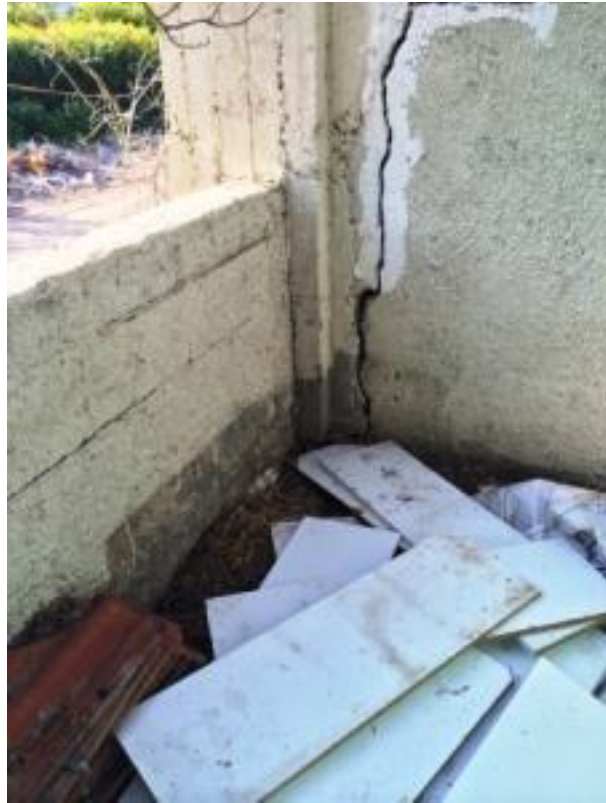
וכן עפ"י תקן מס' 413 (רעידות אדמה), סעיף 400.3,
ציטוט:

בכל מפגש בין קירות בני לבין מחיצות או בין מחיצות לבין מחיצות, ייעשה חיבור בצורת בנייה משוננת, או שתיעשה חגורה אנכית מבטון מזוין. כל קצה חופשי של קיר בני או מחיצת בני עובי 15 ס"מ ויותר, יחוזק על ידי חגורה אנכית מבטון מזוין.
גם פינות של חדרי מדרגות בנויים יחוזקו על ידי חגורות אנכיות מבטון מזוין.
