מספרנו : 63330.0613

תאריך עריכה : 25.10.2013

הנדון : דירה מס' 7 ברח' אלקלעי מס' 12 - רחובות

חוות דעת מומחה

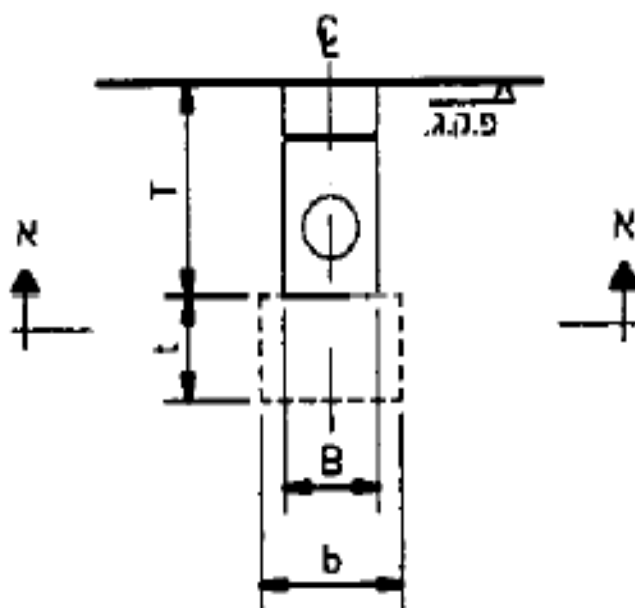
15. מידות לא תקינות בגישה לאסלה בחדר רחצה הורים. המידות חורגות מהמינימום שנקבע ע"פ תקן ישראלי ת"י 1205 חלק 3, נספח א'.

גובה אסלה 44 ס"מ.

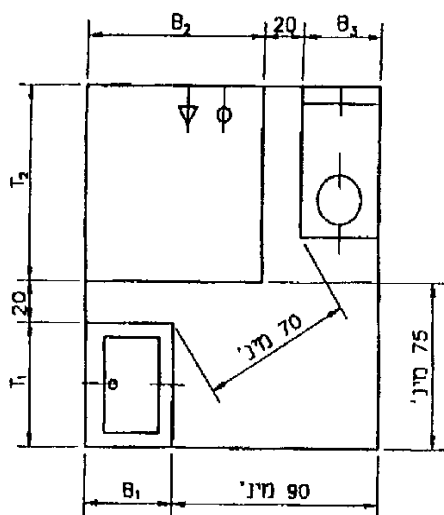
ב33 - מרחק הסרדה במקלחת מינתית

28. בחדר רחצה כללי ישנה סטייה מן המידות המומלצות בשרטוט ב- 3 בחלק ג' של תקן 1205 :

לתיקון יש לבצע תכנון הנדסי מחדש ושינוי מיקום אביזרים וכלים סניטאריים. (5,000 ₪)
