מספרנו : 63330.0613

תאריך עריכה : 25.10.2013

הנדון : דירה מס' 7 ברח' אלקלעי מס' 12 - רחובות

חוות דעת מומחה

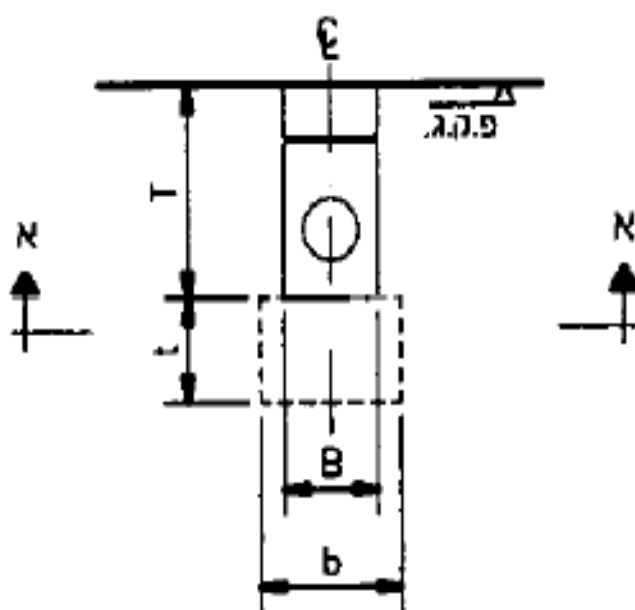
15. מידות לא תקינות בגישה לאסלה בחדר רחצה הורים. המידות חורגות מהמינימום שנקבע ע"פ תקן ישראלי ת"י 1205 חלק 3, נספח א'.

גובה אסלה 44 ס"מ.

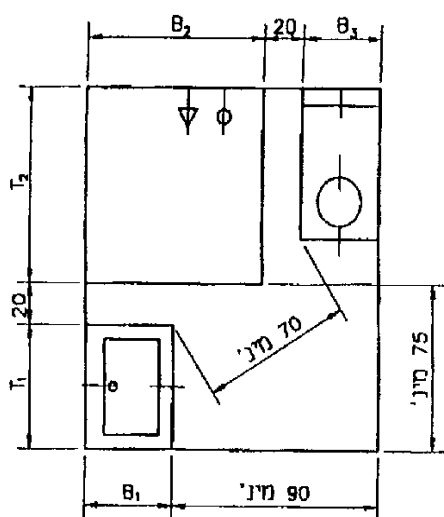
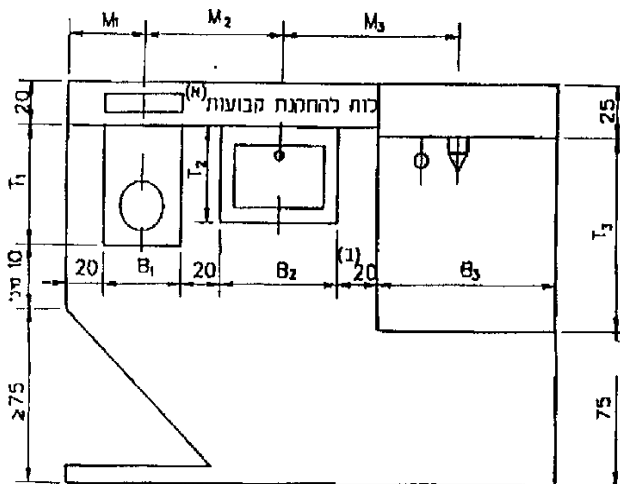
28. בחדר רחצה כללי ישנה סטייה מן המידות המומלצות בשרטוט ב- 3 בחלק ג' של תקן 1205 :

333 - מרחק הסרדה במקלחת מינתית

334 - מרחק הסרדה בחדר מקלחת

לתיקון יש לבצע תכנון הנדסי מחדש ושינוי מיקום אביזרים וכלים סניטאריים. (5,000 ₪)
