02.10.2014

הנדון: בניין לימודי פסיכולוגיה – המרכז הבינתחומי הרצליה

חוות דעת מומחה

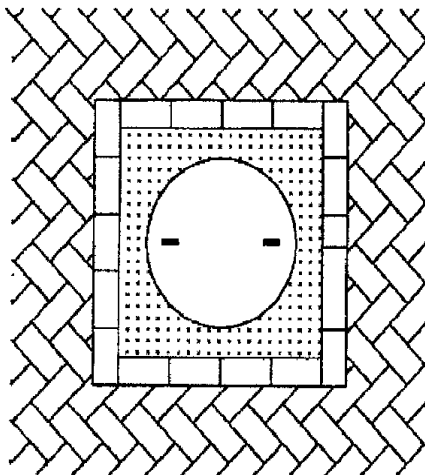
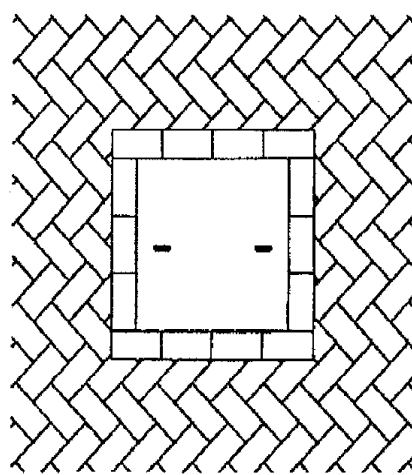
11. סביב תאי הבקרה בוצעה עבודת הריצוף שלא עפ"י הנדרש בסעיף 10.7 של תקן ישראלי ת"י 1571 (1998) :

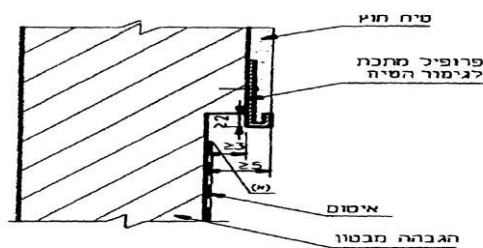
ציור 4 - דוגמה לאף מים שאינו עשוי בטון מזויין (המידות בסנטימטרים)

13. לא בוצע אף מים בתקרת חזית המבנה וזאת כנדרש עפ"י תקן 1752 חלק 1 (1998) סעיף 3.2.1, **ציטוט:**
