הנדון: דירה מס' 2 ברח' שושן צחור מס' 3 - מודיעין

חוות דעת מומחה

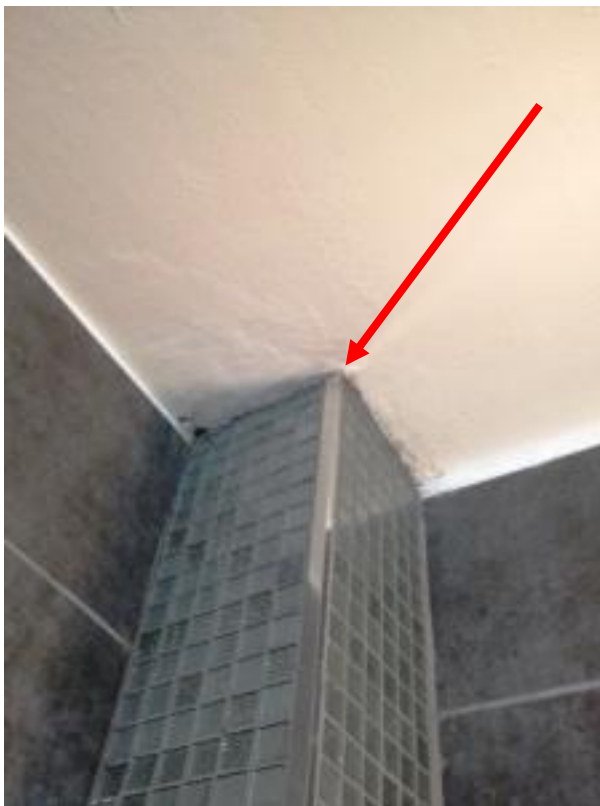
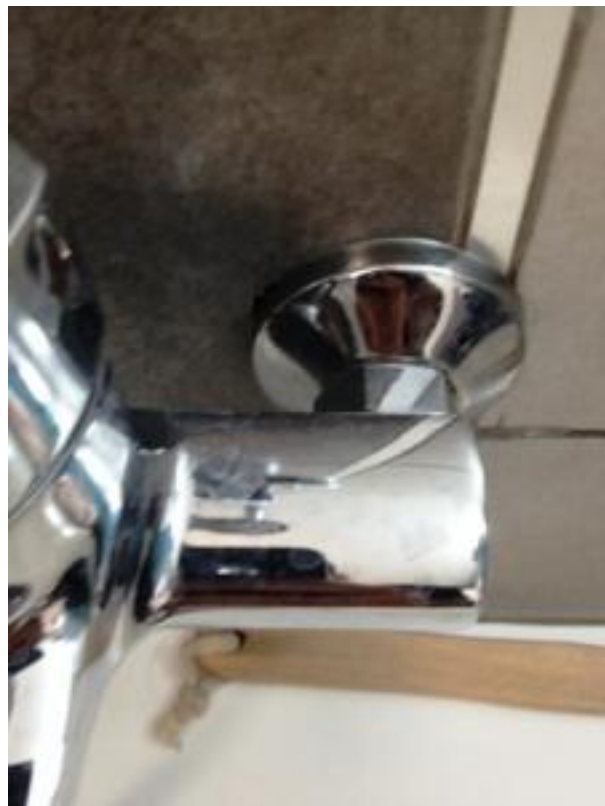
1. חיתוך ועיבוד לקוי של אריחי החיפוי הקרמי – בעיקר באריחי הדיקור וסביב ברז האמבטיה בחדר רחצה כללי, העבודה בוצעה שלא ע"פ כללי מקצוע מקובלים, אשר באים לידי ביטוי במפרט הכללי לעבודות בנייה סעיף 10051, **ציטוט:**

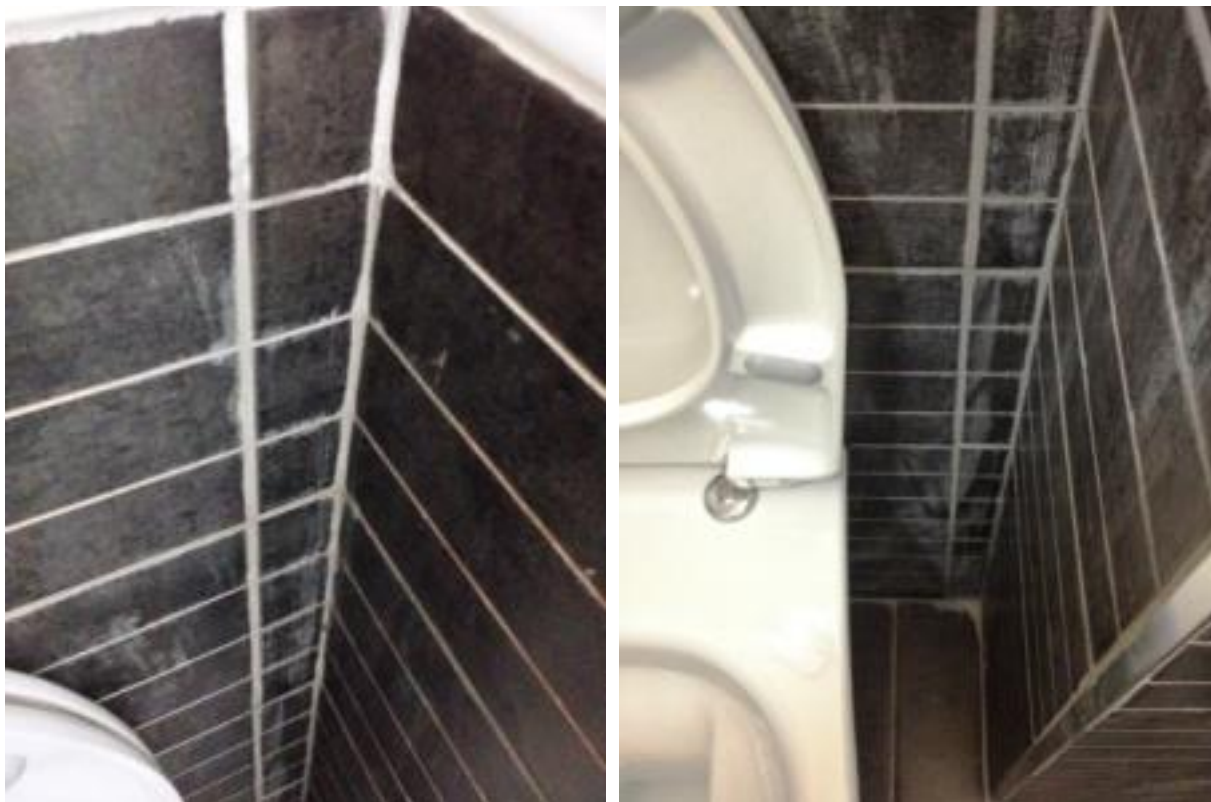
3. מילוי רובה שבוצע בין האריחים בחדרי הרחצה, נעשה בחוסר מקצועיות. הרובה גולשת על פני האריחים וכן פריכה ומתפוררת. נדרש היה שהרובה תהיה רק כמילוי בתוך המישקים שבין האריחים. את שאריות הרובה היה צריך לנקות כשהיא עדין טרייה, שכן לאחר הייבוש עבודות הסרת שאריות קשות מאוד ועלויות לפגוע בפני האריחים.

- החלפה מקומית של אריחים באזורים הנ"ל. החלפת הריצוף כולל עבודות הפירוק, פינוי הפסולת ניקוי מצע החול / סומסום וריצוף חוזר באריחים חדשים.
- יש להסיר בזהירות את מילוי הרובה הקיים ולבצע מחדש.
- יש לנקות בזהירות את פני השטח של האריחים משאריות הרובה.

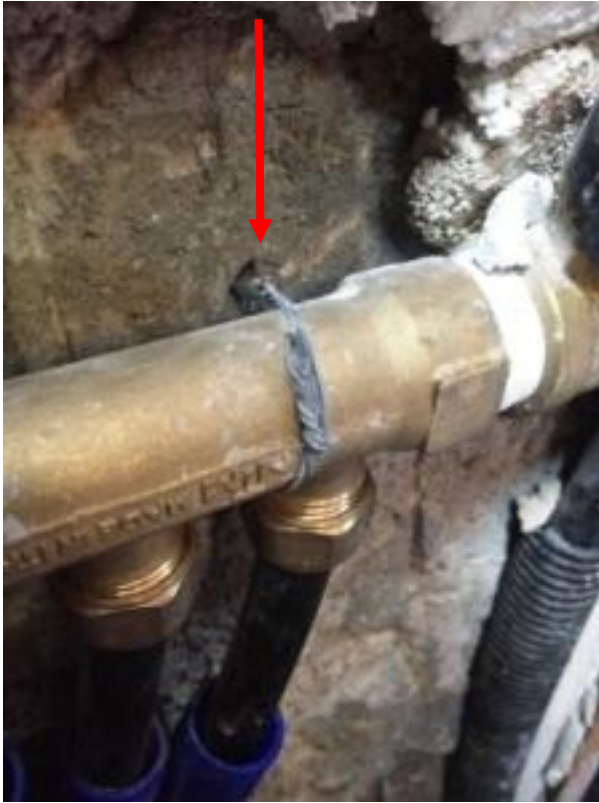
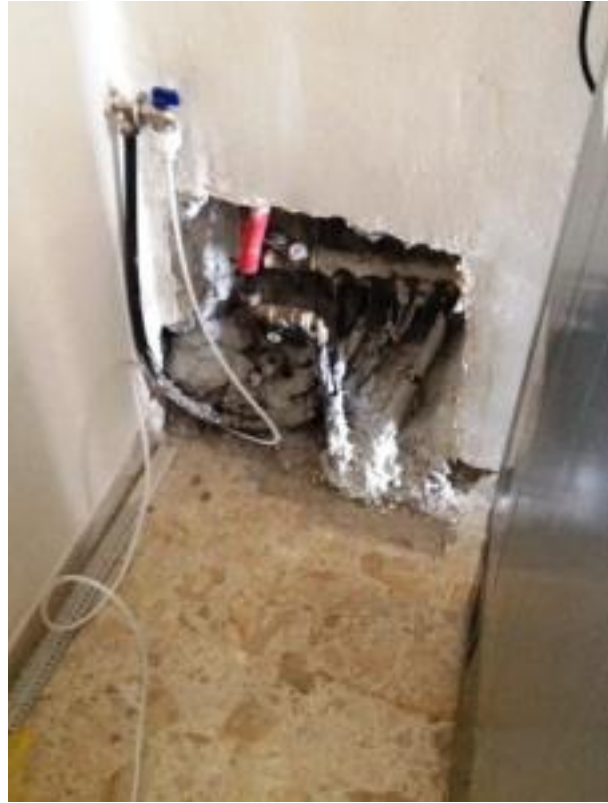
לא בוצע ניקוי יסודי של הצנרת. במידה ולא יבוצע, יהיה בלאי מוגבר של הצינורות במשך השנים. יש לציין כי בוצע גמר בלתי אסתטי ומקצועי סביב צנרת מחלקי המים וכן בוצע קיבוע לקוי ע"י חוט טפסנות מאולתר. יש לבצע קיבוע מכאני וסגירה מקצועית ואסתטית.

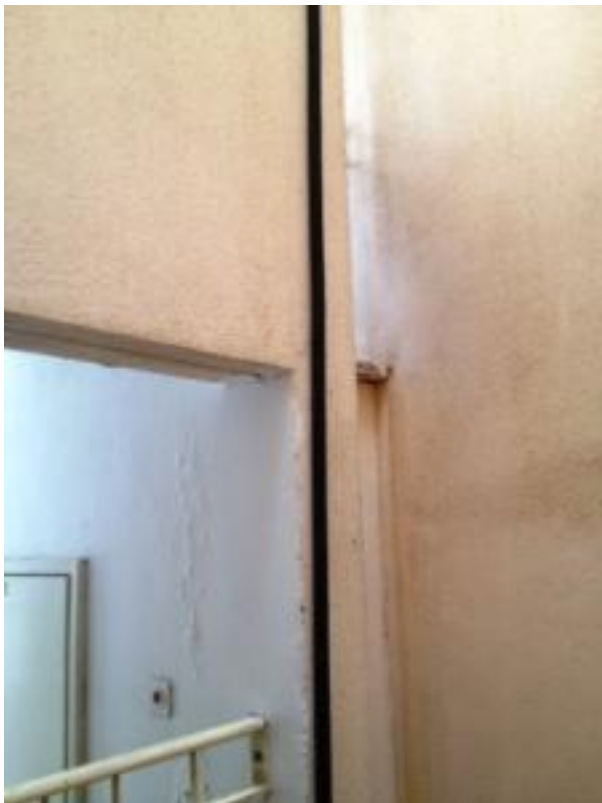
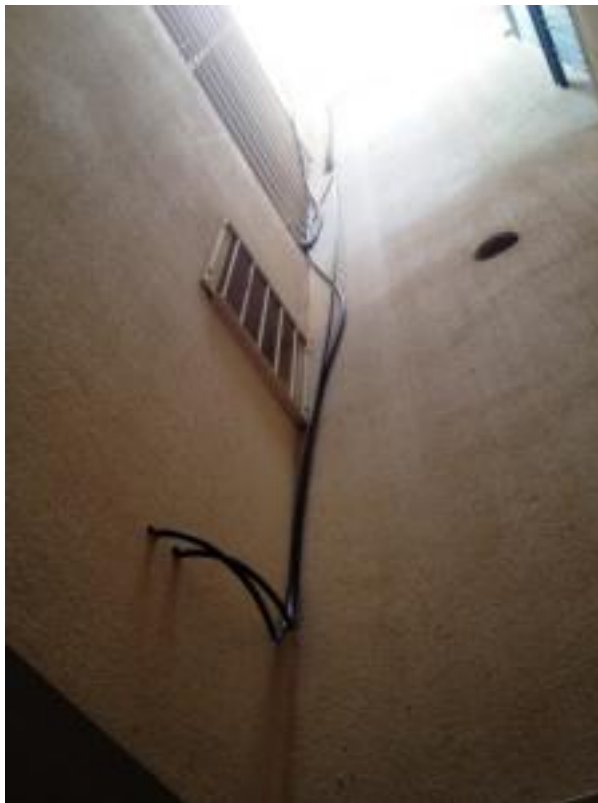
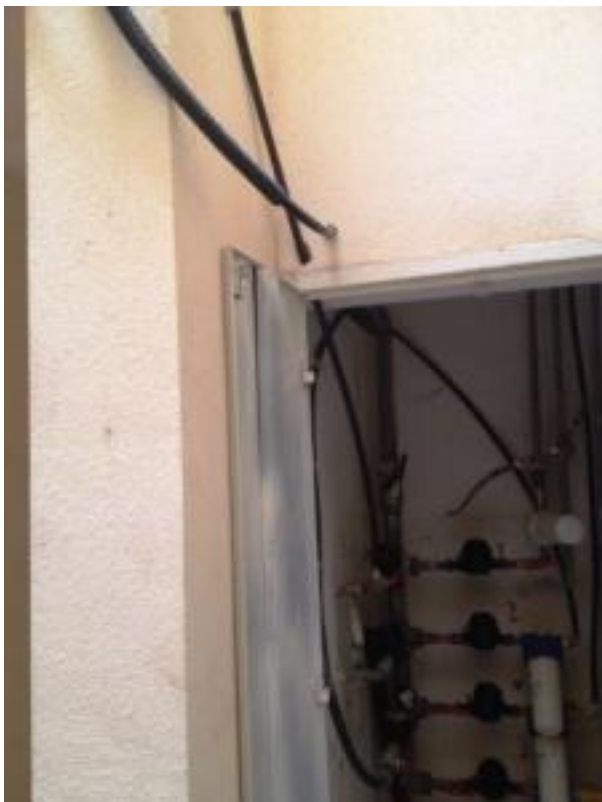
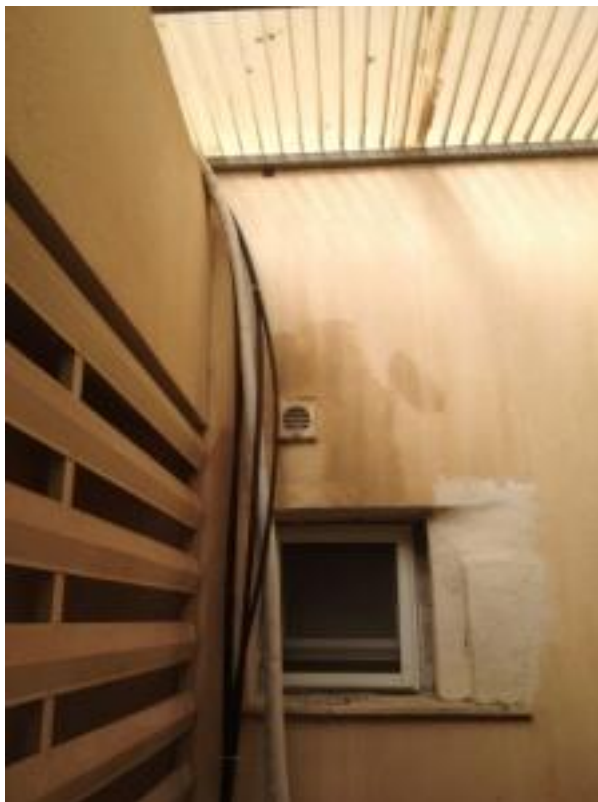
14. במסגרת עבודות השיפוץ הוחלפה צנרת המים בדירה הנבדקת. מעבר הצנרת בוצע (כנראה בתמונה המצורפת) באופן גלוי לאורך קירות הבניין.

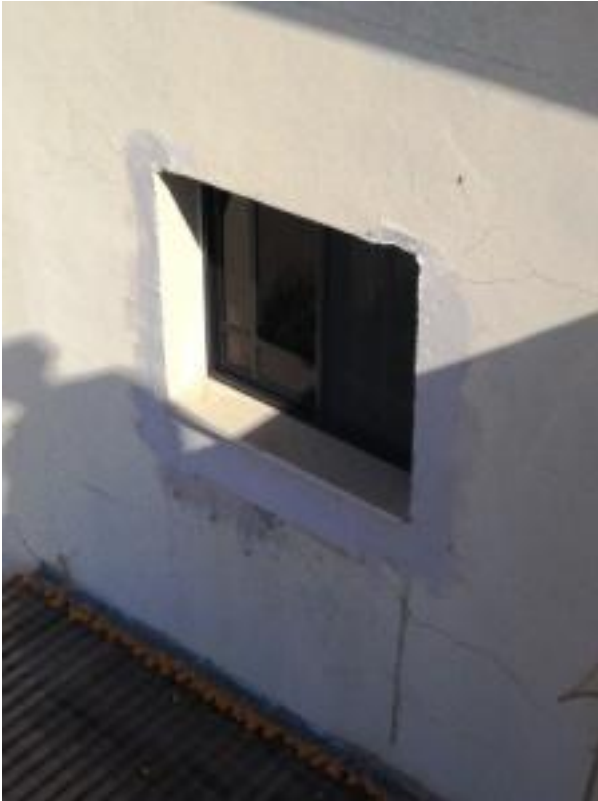
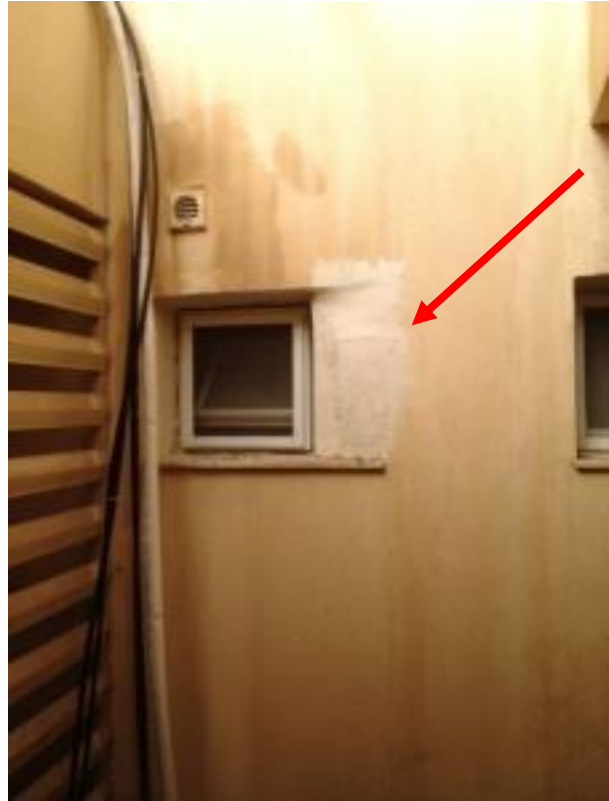
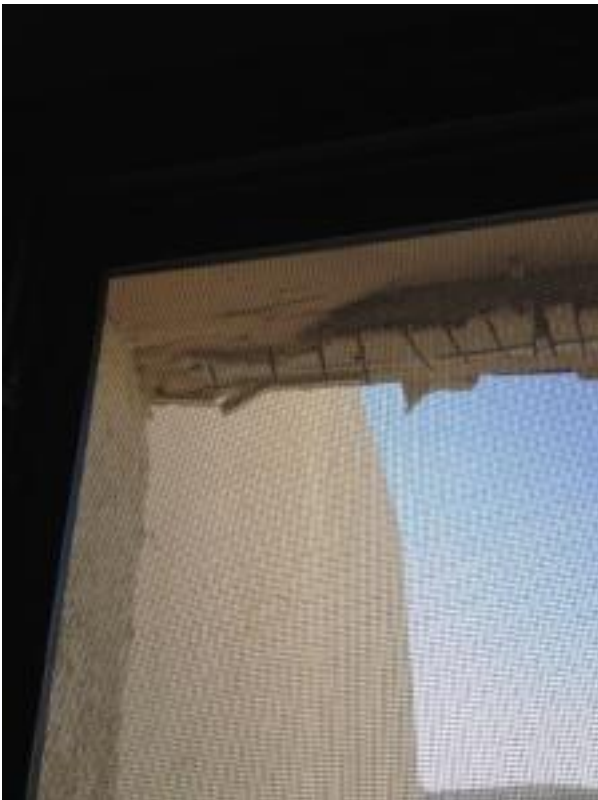
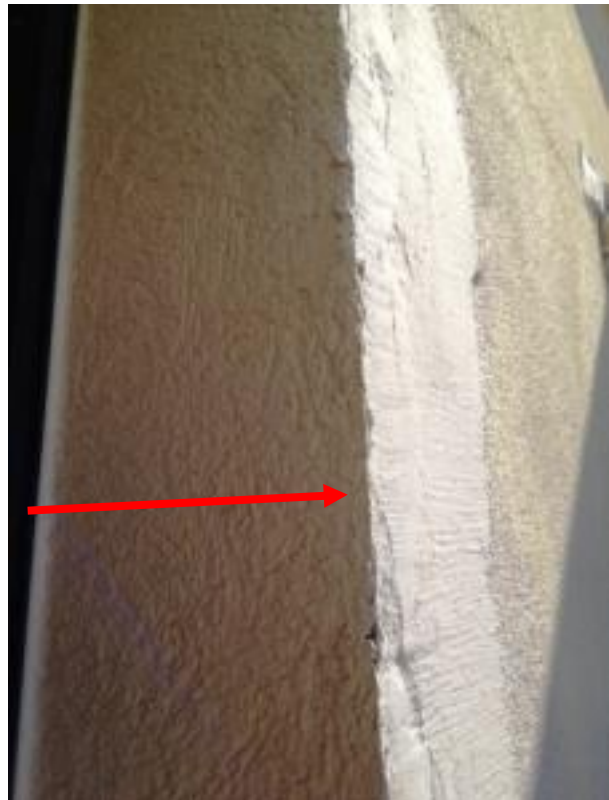
15. טרם בוצע גמר עבודות סביב חלונות הדירה שהוחלפו במהלך עבודות השיפוץ. בחדרי שינה ילדים בחדר רחצה כללי ובחדר רחצה הורים ישנם טלאים חורים וסדקים בגליפי החלונות וכן בחלקם החיצוני.

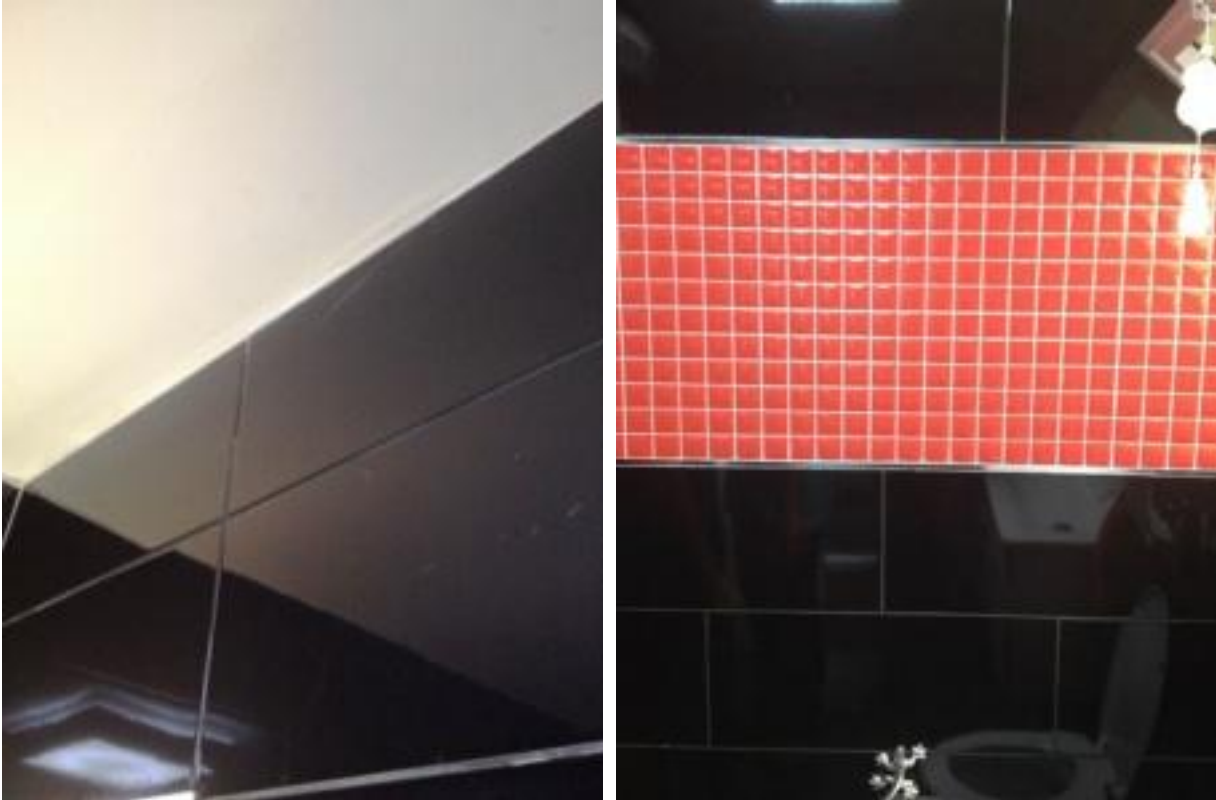
16. בחיפוי חדר רחצה כללי (חיפוי שחור) אותרו אריחים שבהם כיוונים לא אחידים של הדוגמא המוטבעת ע"ג האריחים.

הליקוי מהווה פגם אסתטי בולט לעין. הליקוי מדגיש את חוסר ההקפדה של הרצף על ביצוע העבודה באופן מדויק ותיקני.

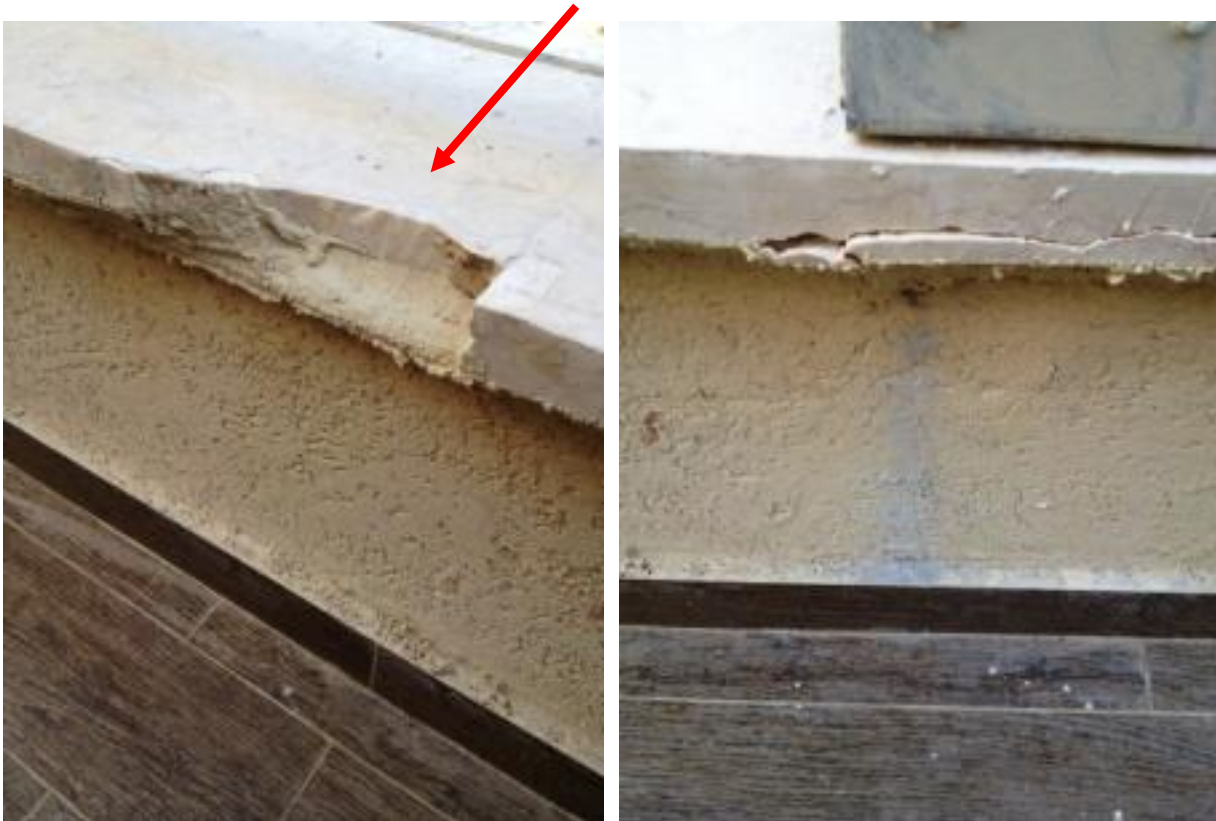
19. באבני החיפוי באזור מרפסת הסלון ישנם פגמים (שברים, חורים וסדקים) המהווים פגיעה במראה האבן. הליקוי אסור עפ"י תקן ישראלי ת"י 2378 חלק 1 סעיף 3.2.1, **ציטוט:**

יש לבצע תיקונים בדבק שיש בגון תואם וליטוש. אבני חיפוי שבורות יש להחליף.
